**Ref.: Informe Semanal de Chiquita Canyon, LLC sobre la Documentación y el Seguimiento de Problemas con las Cubiertas**

# **Fisuras y Grietas por Tensión**

# 4050 - Seguimiento de Fisuras y Grietas por Tensión en la Zona de Reacción de Chiquita

# 4050 - Inspección de Cubiertas Geosintéticas

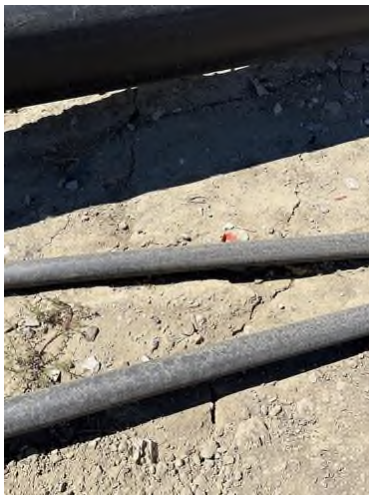
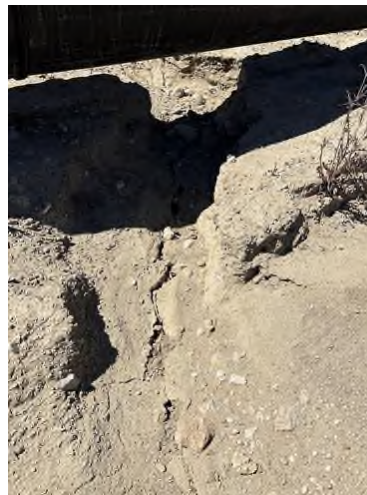
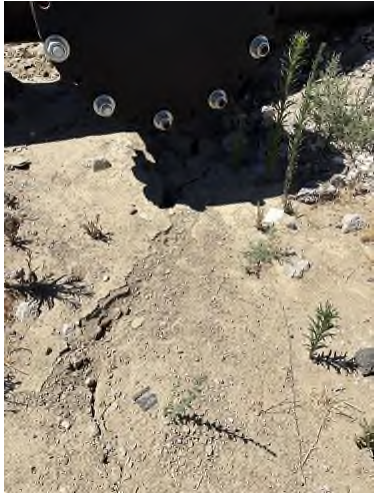
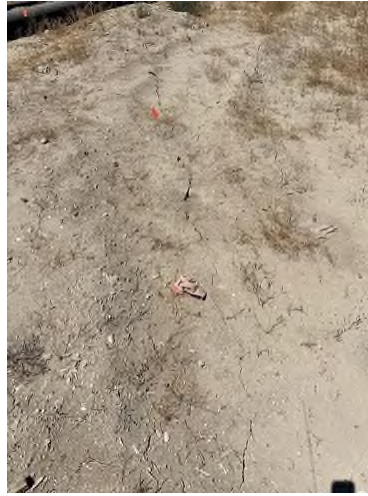
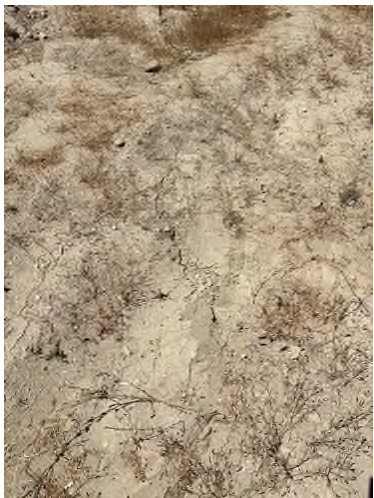
<b>Longitud de la grieta (en pies) o zona que contiene múltiples grietas (pies x pies)</b>	25 pies x 40 pies
<b>Compensación Horizontal (ancho)</b>	Mediana 2-4" de ancho
<b>Compensación Vertical (alto)</b>	Extra Pequeña <0.5" de alto
<b>Orientación (dirección)</b>	Norte a Sur
<b>Ubicación</b>	Castaic CA 91384 Estados Unidos (34.432890315225514, -118.6478298998814)
<b>¿La Fisura o Grita se reparó? Si se reparó, agregue una fotografía y la descripción de las reparaciones realizadas</b>	Sí

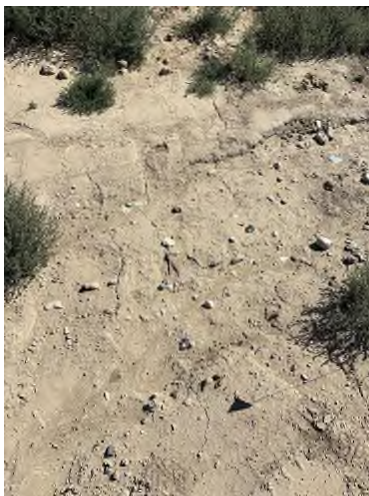
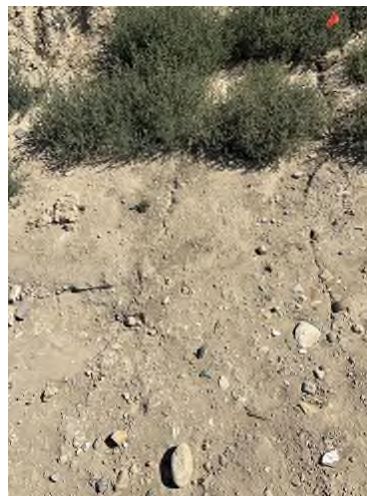
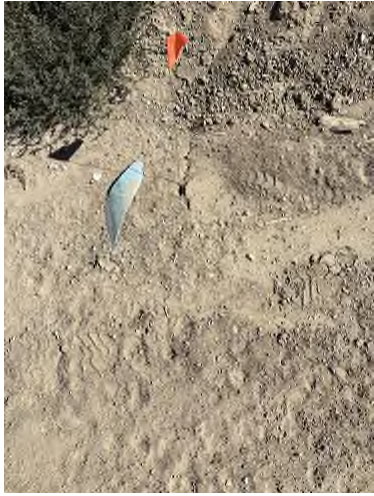
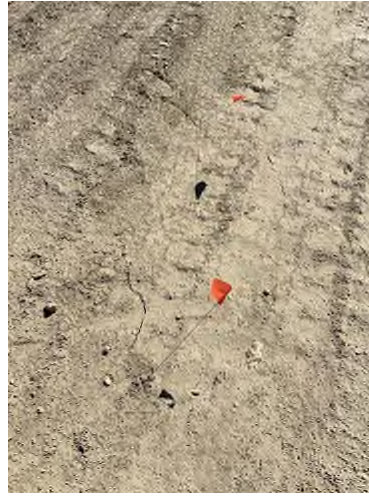
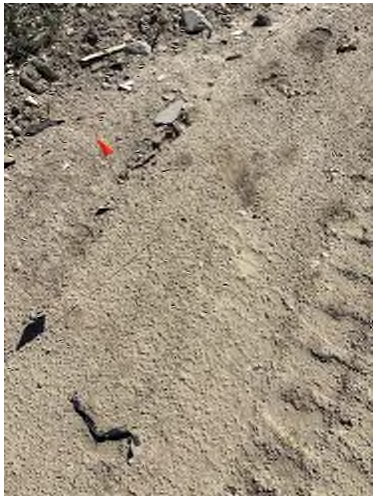
95 pies x 25 pies

Ninguna grieta individual mayor a 50 pies.

Pequeña 0.5-2" de ancho

Extra Pequeña <0.5" de alto

Norte a Sur

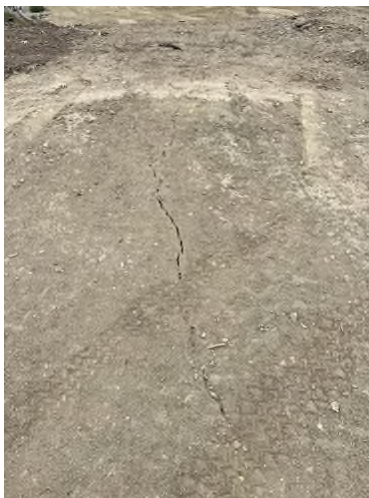
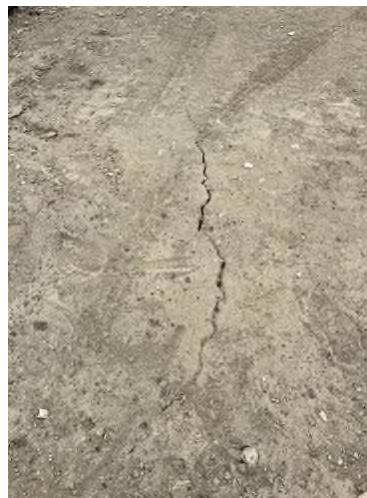
Área de 7 pies x 20 pies

<b>Compensación Horizontal (ancho)</b>	Pequeña 0.5-2" de ancho
<b>Compensación Vertical (alto)</b>	Extra Pequeña <0.5" de alto
<b>Orientación (dirección)</b>	Noreste a Sudoeste

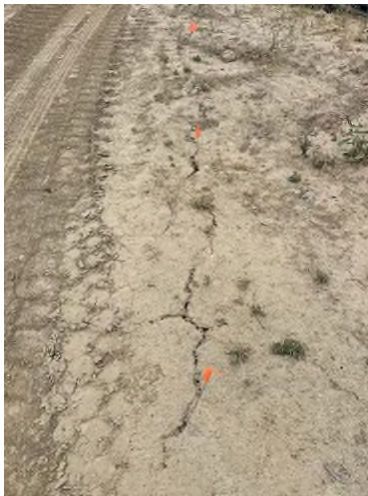
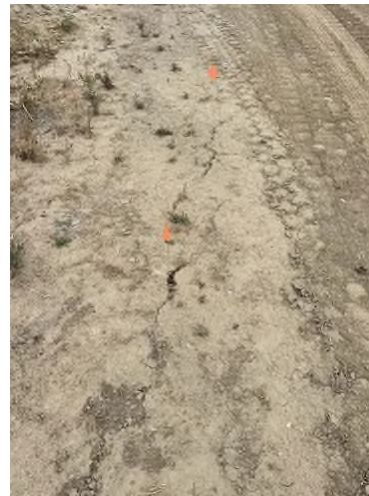
6 pies

<b>Compensación Horizontal (ancho)</b>	Pequeña 0.5-2" de ancho
<b>Compensación Vertical (alto)</b>	Extra Pequeña <0.5" de alto
<b>Orientación (dirección)</b>	Noreste a Sudoeste
<b>Ubicación</b>	Castaic CA 91384 Estados Unidos (34.43605929520947, -118.64828282428972)

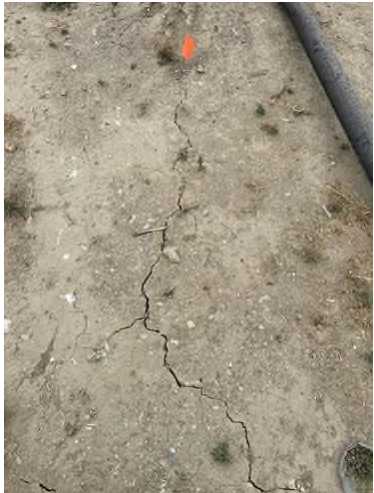
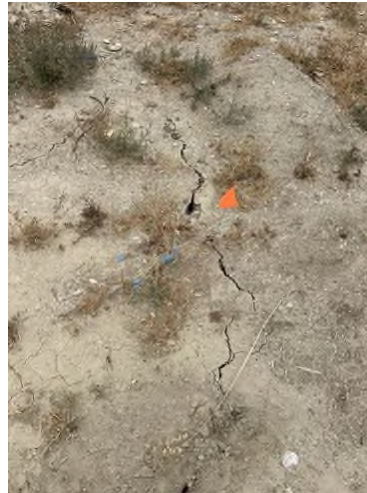
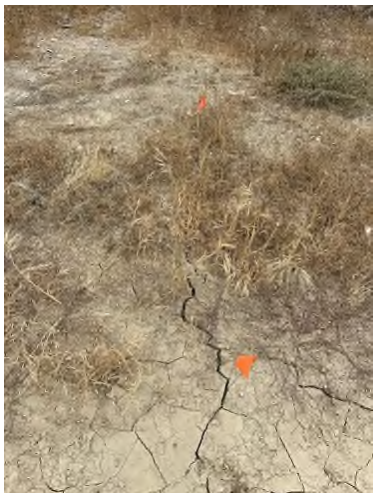
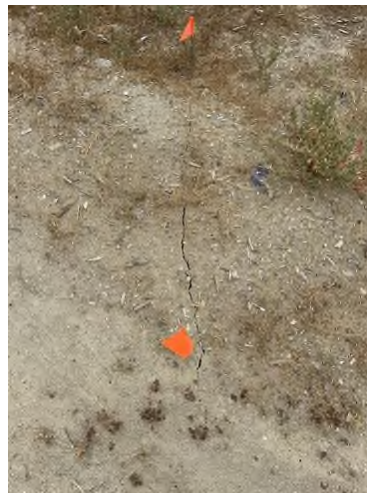
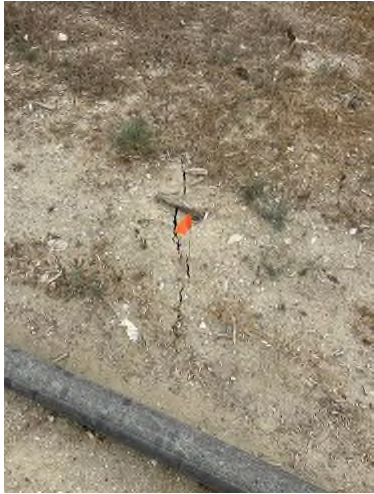
Área de 13 pies x 30 pies

Pequeña 0.5-2" de ancho

Extra Pequeña <0.5" de alto

Norte a Sur

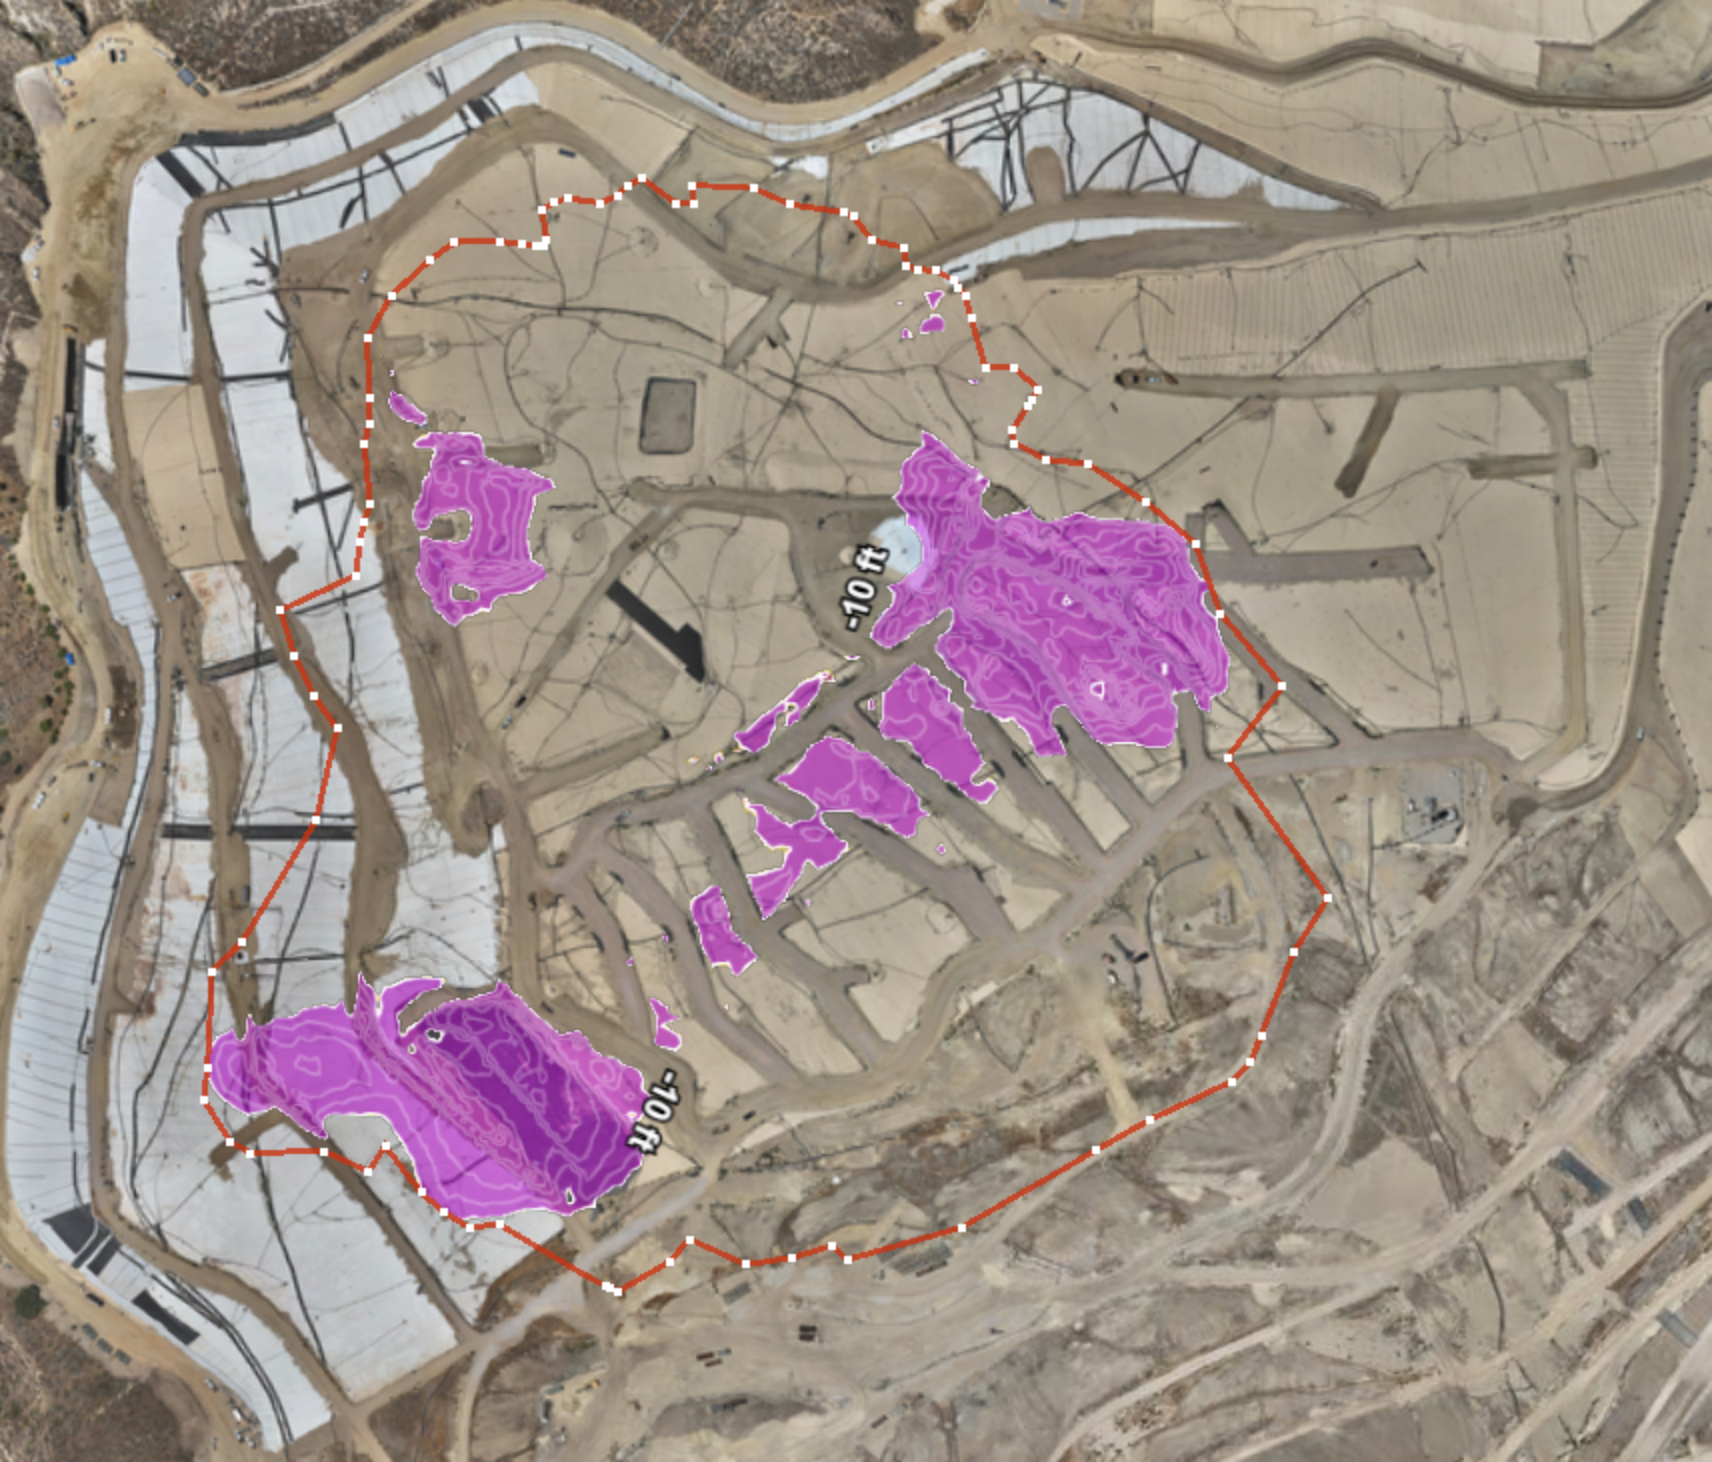
Settlement area between 6/4/2025 and 6/2/2026, submitted on 6/9/2026 and produced here again for comparison.

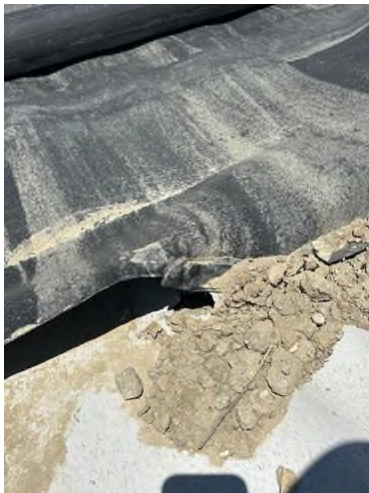
Foto 1

Debe emparcharse soldarse por extrusión el desgarro del revestimiento
