**Ref.: Informe Semanal de Chiquita Canyon, LLC sobre la Documentación y el Seguimiento de Problemas con las Cubiertas**

# 4050 - Seguimiento de Fisuras y Grietas por Tensión en la Zona de Reacción de Chiquita

# 4050 - Inspección de Cubiertas Geosintéticas

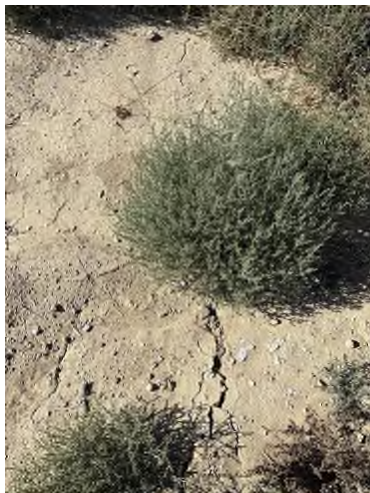
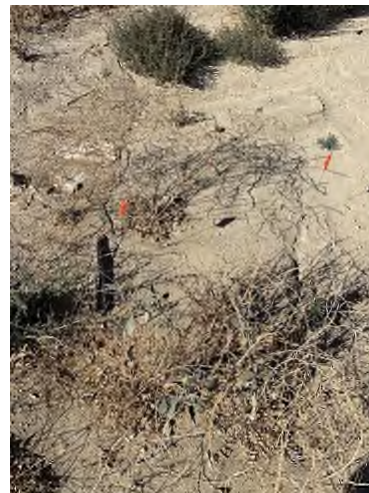
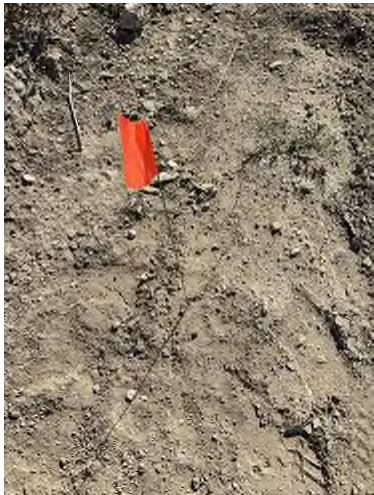
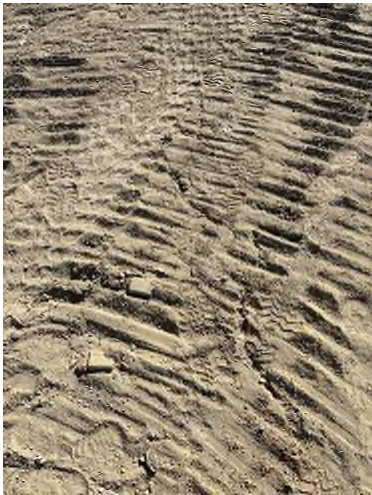
Utilizando la imagen adjunta, anote todas las áreas en las que los inspectores identificaron una fisura o grieta por tensión.

164

**Longitud de la grieta (en pies) o zona que contiene múltiples grietas (pies x pies)**

80 pies x 55 pies

**Compensación Horizontal (ancho)**

Pequeña 0.5-2" de ancho

**Compensación Vertical (alto)**

Extra Pequeña <0.5" de alto

**Orientación (dirección)**

Norte a Sur

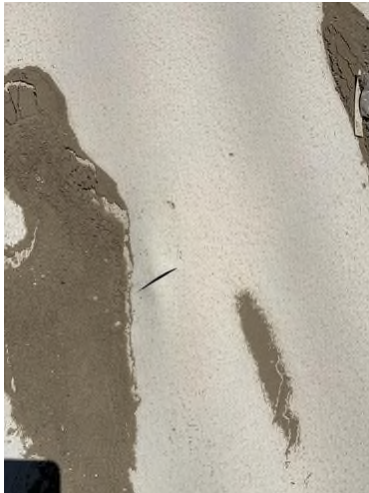
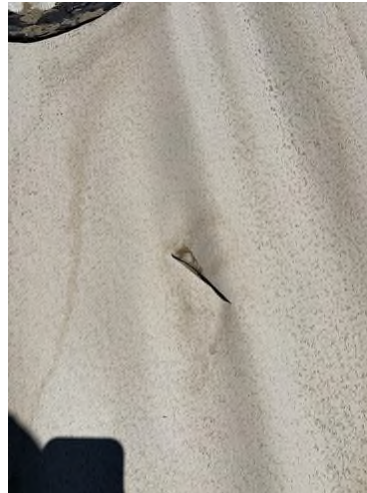
181

Dos desgarros en el revestimiento, uno al lado del otro, deben emparcharse/soldarse por extrusión.
