**Ref.: Informe de Inspección Semanal de Lixiviado de Chiquita Canyon, LLC sobre la Orden de Depuración Estipulada (Caso No. 6177-4), Condición 27(c)**

# 4050 - Inspección de Filtraciones/Acumulaciones de Lixiviados de Chiquita

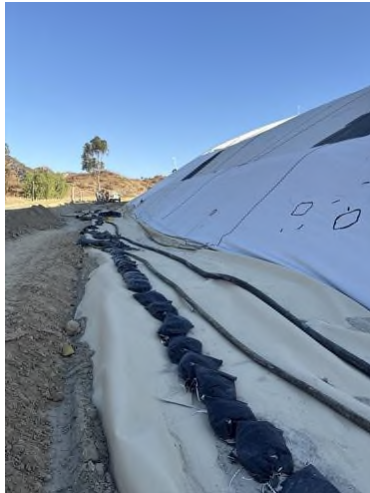
Foto 1

Calle perimetral del lado oeste.  
No se observó ninguna de las filtraciones observadas previamente en esta área ni en las Cuadrículas 171/172, en este momento de esta inspección.

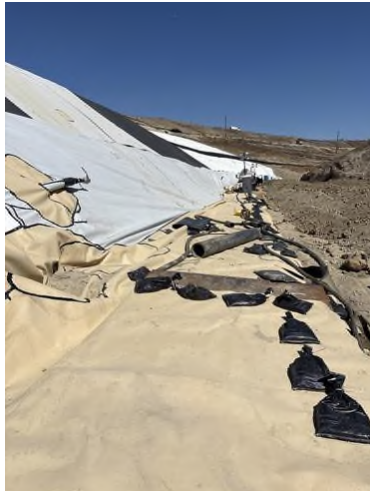
Foto 1

Calle perimetral del lado oeste.  
No se observó ninguna de las filtraciones observadas previamente en esta área ni en las Cuadrículas 171/172, en este momento de esta inspección.

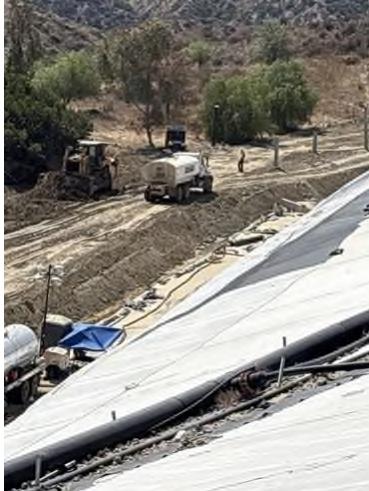
Foto 1

Calle perimetral del lado oeste.  
No se observó ninguna de las filtraciones observadas previamente en esta área ni en las Cuadrículas 171/172, en este momento de esta inspección.

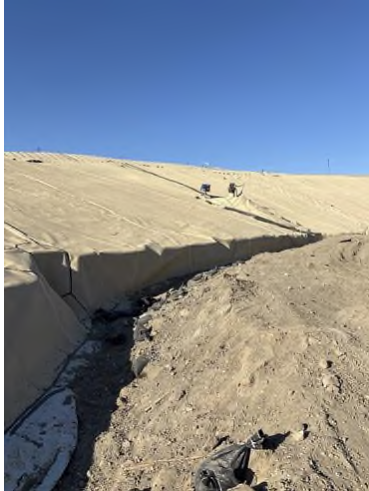
Foto 1

Cuadrícula 80. No se observó ninguna de las filtraciones observadas previamente en esta área ni en el lado oeste ni en las Cuadrículas 171/172, en este momento de esta inspección.

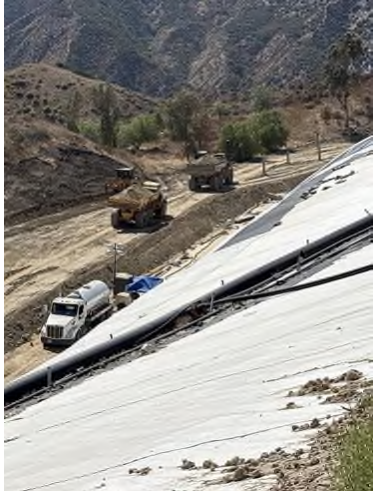
Foto 1

Calle perimetral del lado oeste.  
No se observó ninguna de las filtraciones observadas previamente en esta área ni en las Cuadrículas 171/172, en este momento de esta inspección.

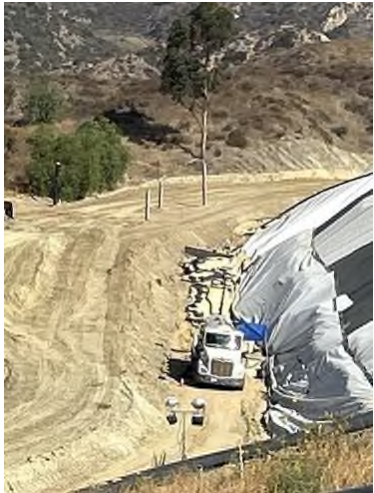
Foto 1

Calle perimetral del lado oeste. No se observó ninguna de las filtraciones observadas previamente en esta área ni en las Cuadrículas 171/172, en este momento de esta inspección

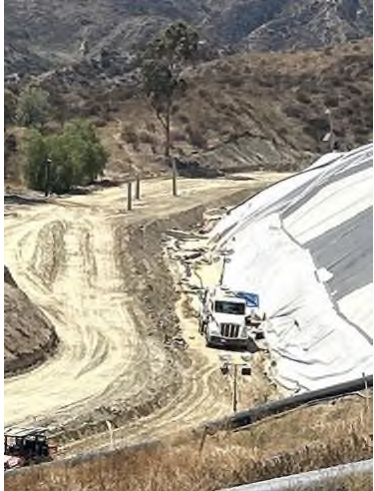
Foto 1

Calle perimetral del lado oeste. No se observó ninguna de las filtraciones observadas previamente en esta área ni en las Cuadrículas 171/172, en este momento de esta inspección

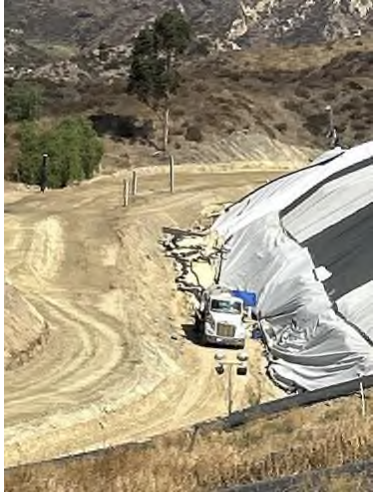
Foto 1

Calle perimetral del lado oeste. No se observó ninguna de las filtraciones observadas previamente en esta área ni en las Cuadrículas 171/172, en este momento de esta inspección

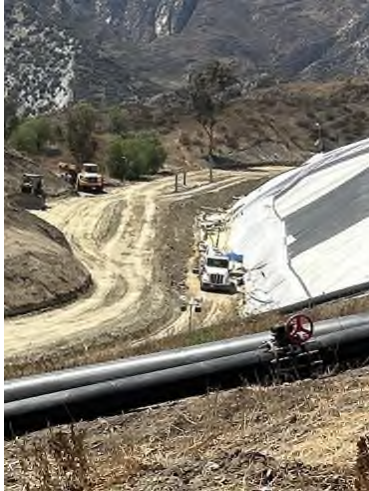
Foto 1

Calle perimetral del lado oeste. No se observó ninguna de las filtraciones observadas previamente en esta área ni en las Cuadrículas 171/172, en este momento de esta inspección

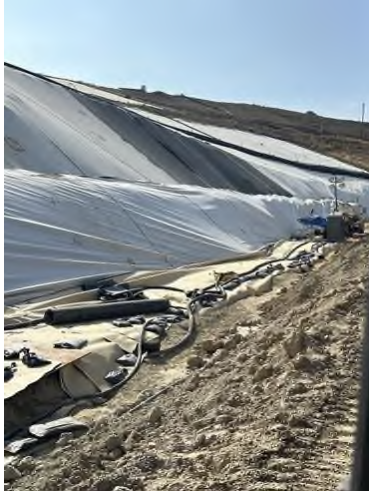
Foto 1

Calle perimetral del lado oeste. No se observó ninguna de las filtraciones observadas previamente en esta área ni en las Cuadrículas 171/172, en este momento de esta inspección

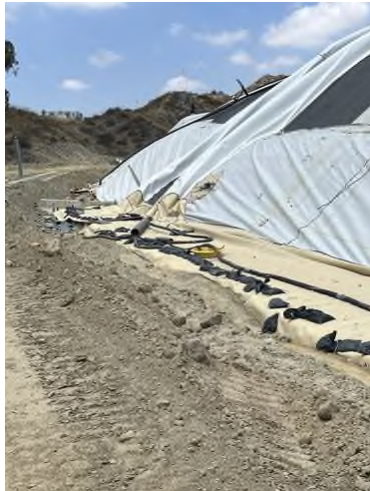
Foto 1

Calle perimetral del lado oeste. No se observó ninguna de las filtraciones observadas previamente en esta área ni en las Cuadrículas 171/172, en este momento de esta inspección

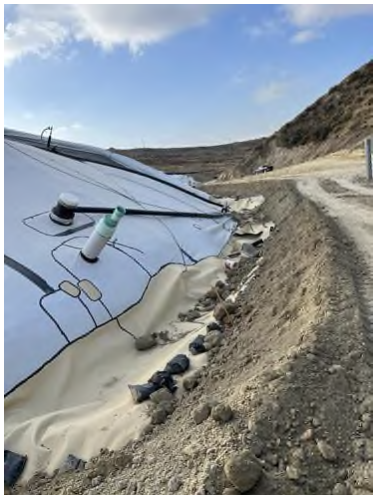
Foto 1

Calle perimetral del lado oeste.  
No se observó ninguna de las filtraciones observadas previamente en esta área ni en las Cuadrículas 171/172, en este momento de esta inspección.

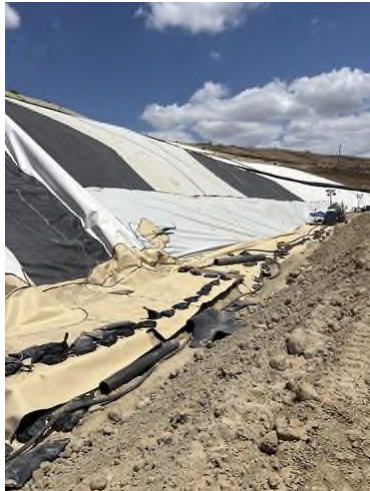
Foto 1

Calle perimetral del lado oeste.  
No se observó ninguna de las filtraciones observadas previamente en esta área ni en las Cuadrículas 171/172, en este momento de esta inspección.
