**Ref.: Informe Semanal de Chiquita Canyon, LLC sobre la Documentación y el Seguimiento de Problemas con las Cubiertas**

# 4050 - Seguimiento de Fisuras y Grietas por Tensión en la Zona de Reacción de Chiquita

# **Cubierta Geosintética**

# 4050 - Inspección de Cubiertas Geosintéticas

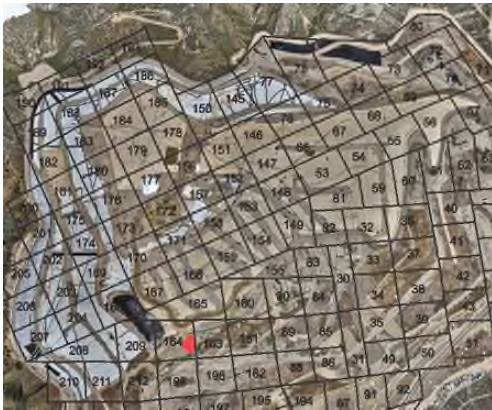
164

Utilizando la imagen adjunta, anote todas las áreas en las que los inspectores identificaron una fisura o grieta por tensión.

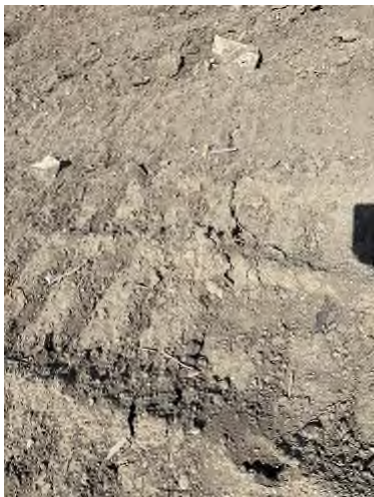
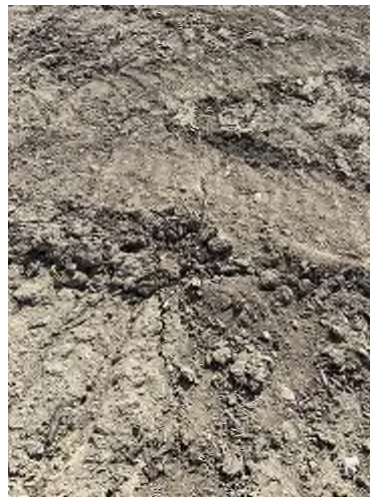
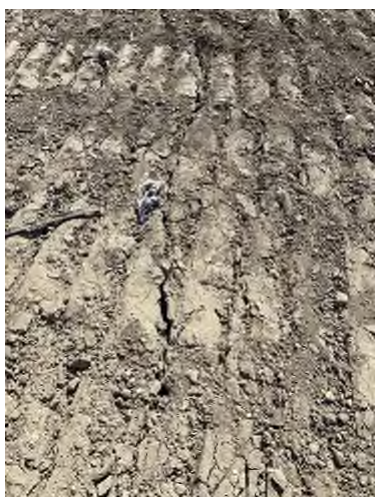
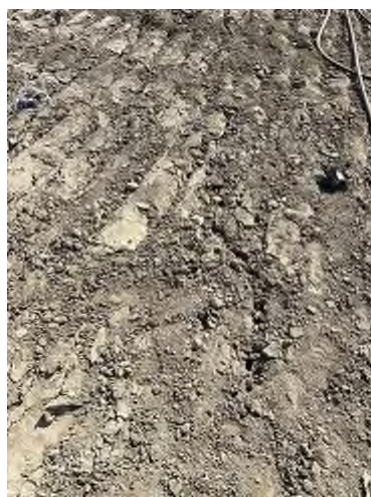
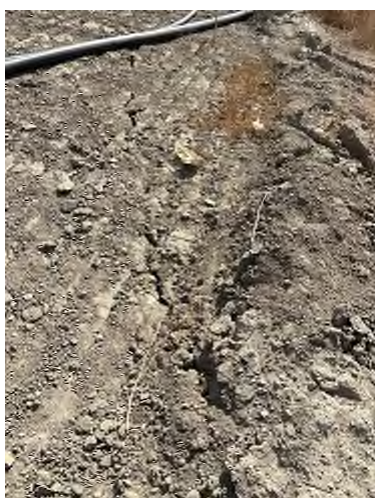
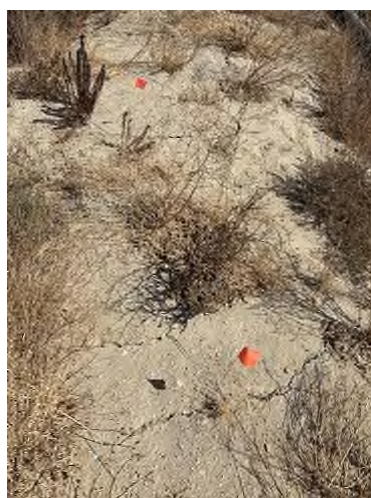
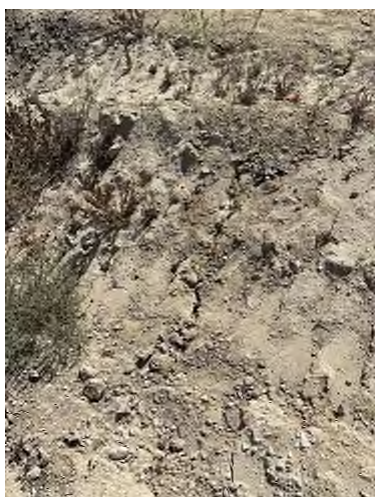
**Longitud de la grieta (en pies) o zona que contiene  
múltiples grietas (pies x pies)**

75 pies x 50 pies

Ninguna grieta individual mayor a 50 pies

| Compensación Horizontal (ancho) | Mediana 2-4" de ancho |
| Compensación Vertical (alto) | Extra Pequeña <0.5" de alto |
| Orientación (dirección) | Noreste a Sudoeste |

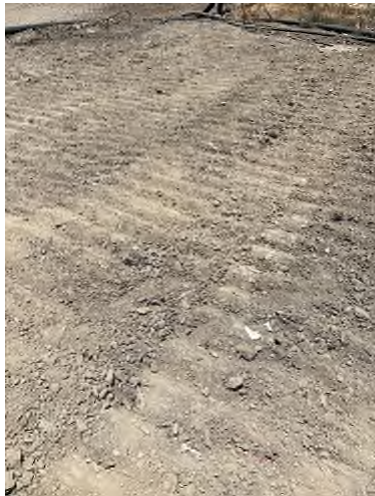
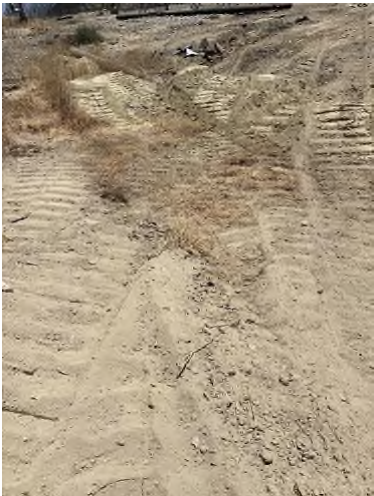
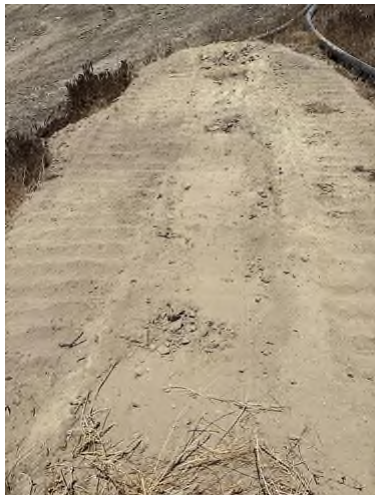
| ¿La Fisura o Grita se reparó? Si se reparó, agregue una fotografía y la descripción de las reparaciones realizadas | Sí |

| Fecha y hora de las reparaciones | 29 de junio de 2026 11:13 AM PDT |

| <b>Descripción de las reparaciones</b><br><br>Se agregó tierra y se compactó en algunas grietas | Las grietas se reconocieron recorriendo el lugar. |

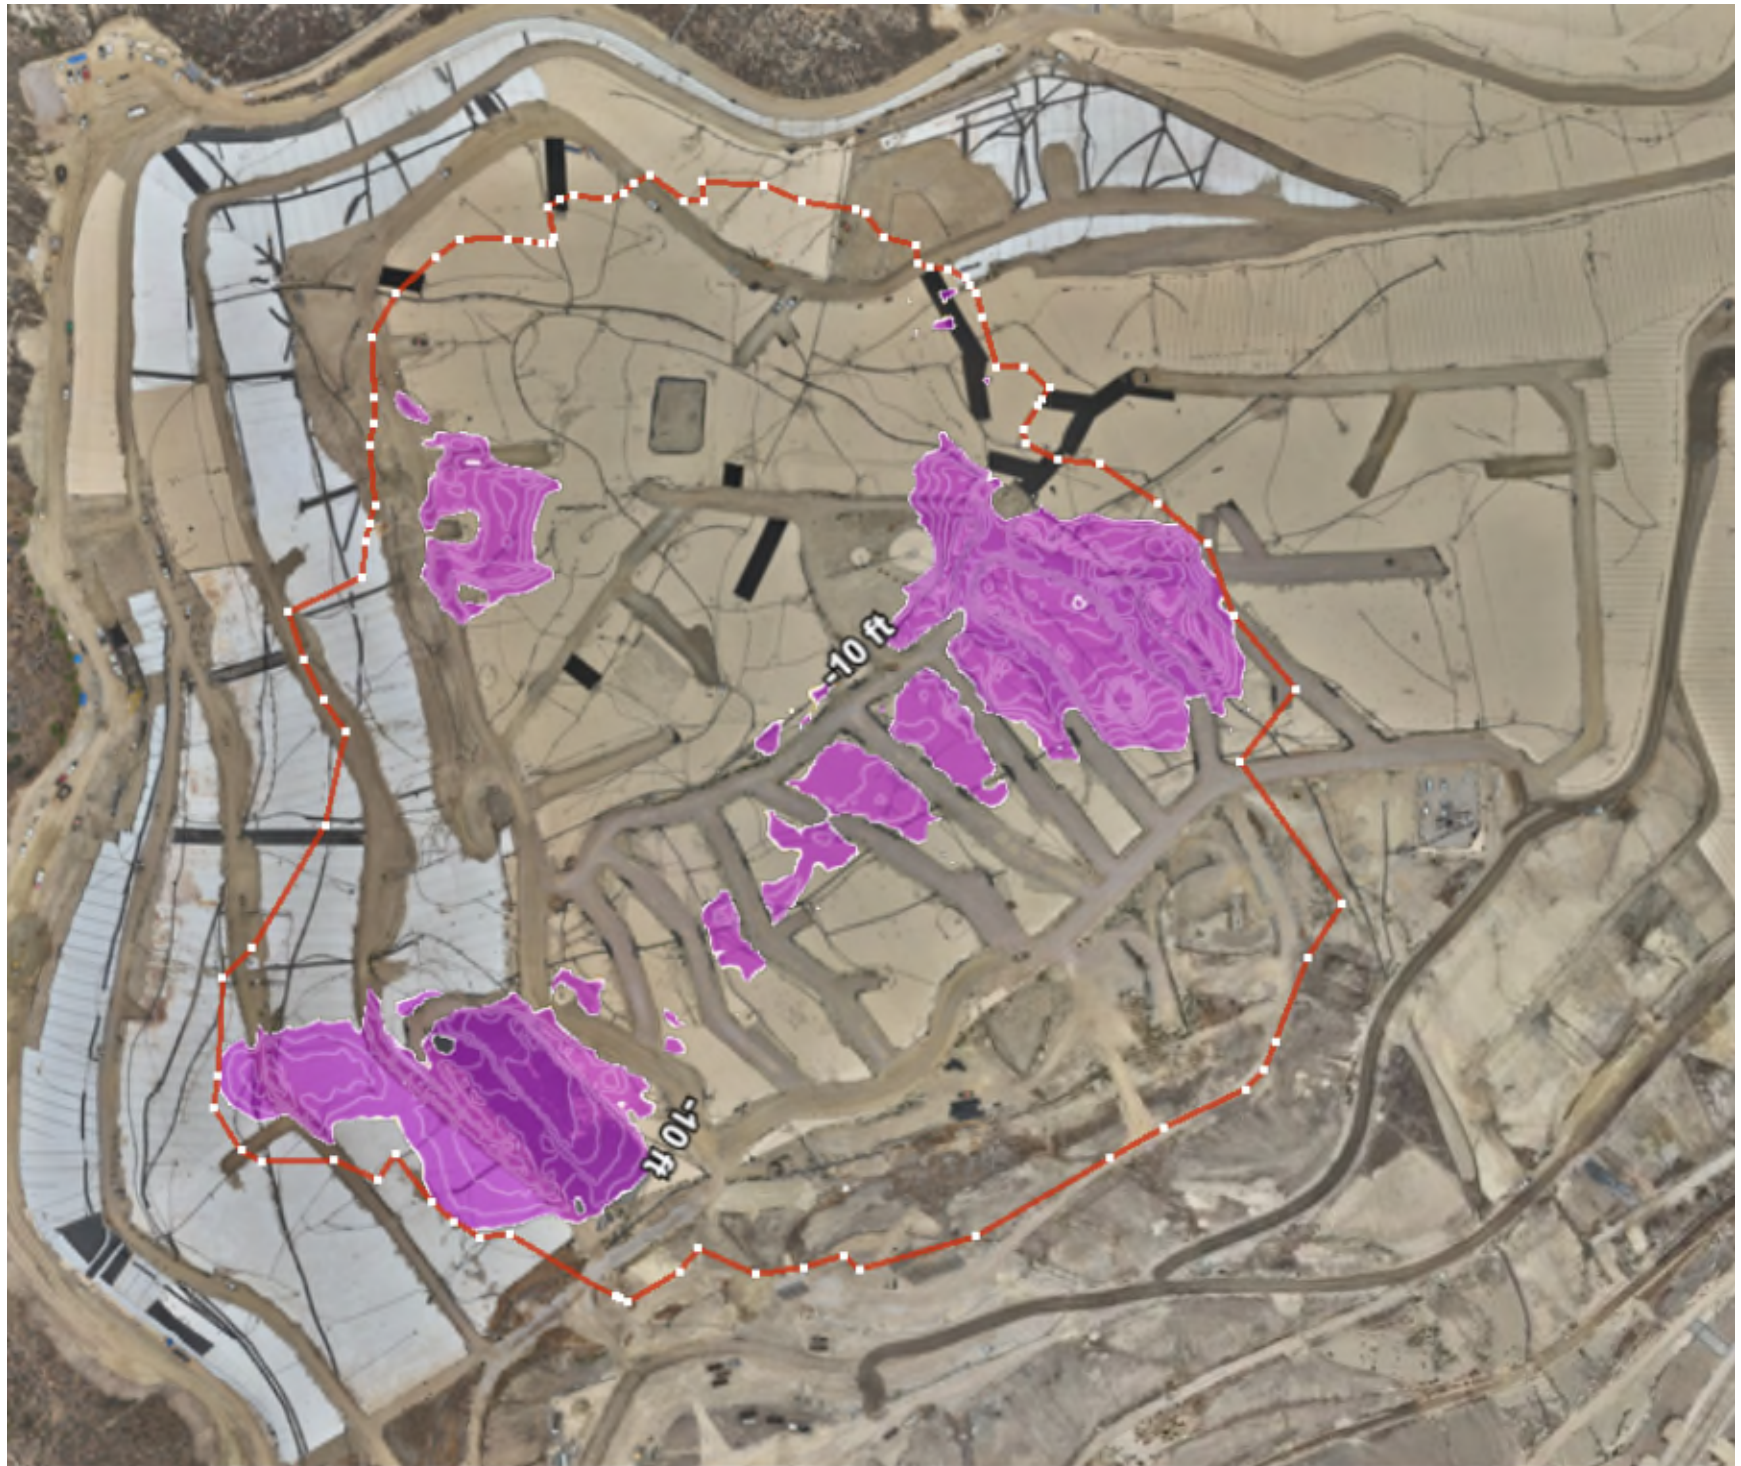
- El mapa muestra el área entre el 2/7/2025 y el 1/7/2026 donde cambiaron las pendientes más de 10 pies. Un índice de estrés de MSW típico es de un 3% por año - para un vertedero con una columna de desechos de 300 pies, sería de 9 pies por año.

Settlement area between 6/18/2025 and 6/17/2026, submitted on 6/23/2026 and produced here again for comparison.

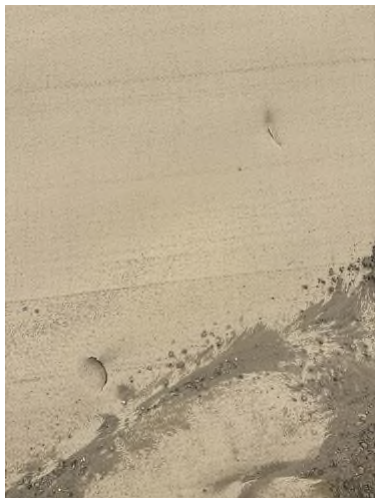
Foto 1

Notar cuál es el problema y qué debe repararse

Deben emparcharse/soldarse por extrusión dos desgarros del revestimiento.
