**Ref.: Informe de Inspecci n Semanal de Lixiviado de Chiquita Canyon, LLC sobre la Orden de Depuraci n Estipulada (Caso No. 6177-4), Condici n 27(c)**

# 4050 - Inspección de Filtraciones/Acumulaciones de Lixiviados de Chiquita

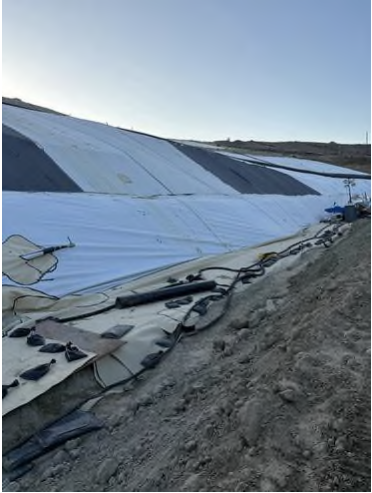
| Inspección de Filtraciones de Lixiviados | |
|---|---|
| Foto 1 | |

| Inspección de Filtraciones de Lixiviados | |
|---|---|
| <b>Descripción del lugar de la fotografía donde no hay filtración o acumulación de lixiviados.</b> | Calle perimetral del lado oeste.<br>No se observó ninguna de las filtraciones observadas previamente en esta área ni en las Cuadrículas 171/172, en este momento de esta inspección. |

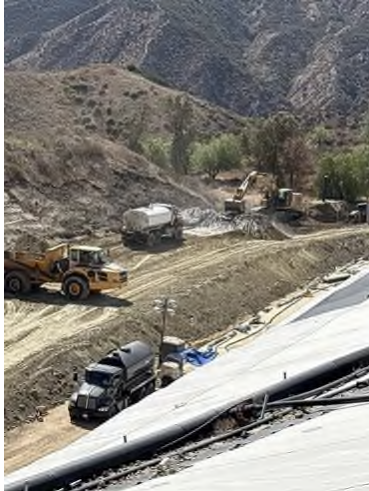
Foto 1

Calle perimetral del lado oeste.  
No se observó ninguna de las filtraciones observadas previamente en esta área ni en las Cuadrículas 171/172, en este momento de esta inspección.

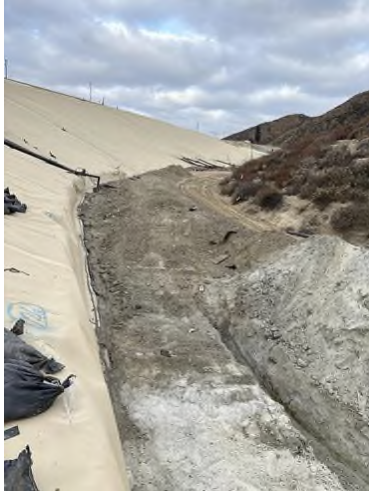
Foto 1

Cuadrícula 80. No se observó ninguna de las filtraciones observadas previamente en el lado oeste ni en las Cuadrículas 171/172, en este momento de esta inspección.

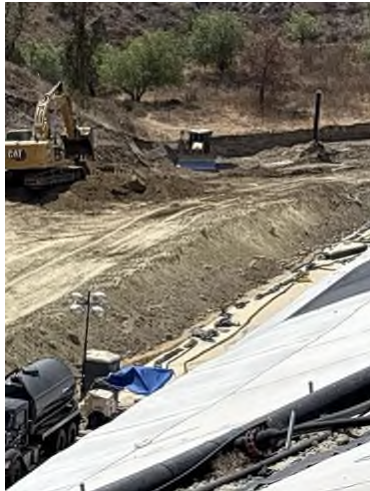
Foto 1

Calle perimetral del lado oeste.  
No se observó ninguna de las filtraciones observadas previamente en esta área ni en 171/172, en este momento de esta inspección.

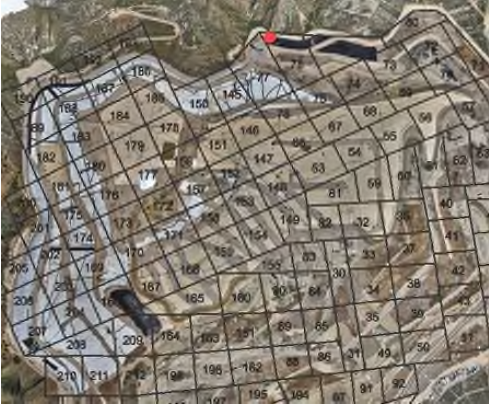
| <b>¿En qué cuadrícula se encuentra la filtración/acumulación de lixiviados?</b> | 78 |
| <b>Suelte el Pin para registrar la latitud/longitud de la ubicación de la filtración/acumulación.</b> | Valencia CA 91355<br>Estados Unidos<br>(34.435672505962486,<br>-118.63811489404661) |

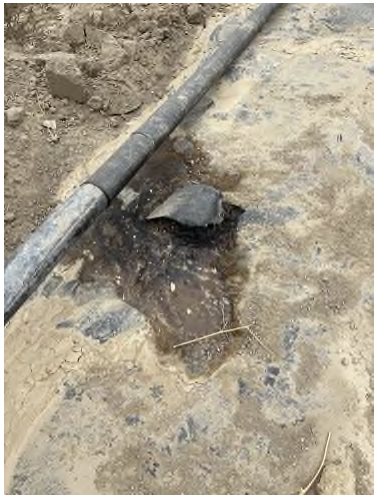
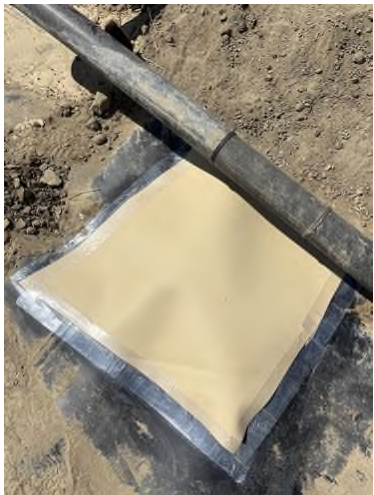
Para la semana del 29 de junio de 2026 al 5 de julio de 2026, se observ  una filtraci n de lixiviados el 1 de julio de 2026 aproximadamente a las 8:31 a.m. en la Cuadr cula 78 en el Vertedero de Chiquita Canyon (el "Vertedero"). La ubicaci n espec fica de esta filtraci n se muestra en los mapas incluidos en el adjunto. El derrame ocurri  a trav s de una rotura del revestimiento causada por equipos que estaban trabajando en la zona. El sumidero del  rea no ten a una bomba instalada porque no se hab an observado l quidos en la zona recientemente. Al descubrir la filtraci n, Chiquita inici  inmediatamente medidas de respuesta y mitigaci n, que incluyeron vaciar el l quido del sumidero, remover el suelo afectado y colocarlo en un contenedor apropiado para su disposici n. Chiquita emparch  inmediatamente el  rea y cubri  el desgarro para evitar futuras filtraciones por el revestimiento. Este trabajo de respuesta inicial se complet  aproximadamente a las 3:00 p.m. el 1 de julio de 2026. Chiquita emparch  y sold  el desgarro de forma permanente el 6 de julio de 2026. La filtraci n no se observ  durante inspecciones posteriores realizadas esa semana. Se estima que la filtraci n ha estado presente durante aproximadamente 14 horas en total. Se estima que el volumen total de lixiviados asociado a esta filtraci n durante ese per odo ha sido de hasta 5 galones. El  rea impactada observada por la filtraci n

fue de aproximadamente 5 pies cuadrados. La saturación del suelo fue caracterizada como "Saturado". El olor fue caracterizado como "Muy Leve".

| <b>Hora en la que se descubrió la filtración/acumulación</b> | 1 de julio de 2026 8:31 AM PDT |
| <b>Duración estimada de la presencia de lixiviados en ese lugar</b> | 14 horas |
| <b>Cantidad estimada de lixiviado</b> | 1-5 galones |
| <b>Extensión del área impactada (pies cuadrados estimados impactados)</b> | 5 pies cuadrados |
| <b>Intensidad del olor</b> | 1 - Se Detectó Un Olor Muy Suave |
| <b>Nivel de saturación del suelo circundante</b> | Saturado |

Se removió el suelo contaminado y se desechó de forma apropiada. Se colocó cinta flexible como parche temporal sobre el orificio del revestimiento para evitar futuras filtraciones.

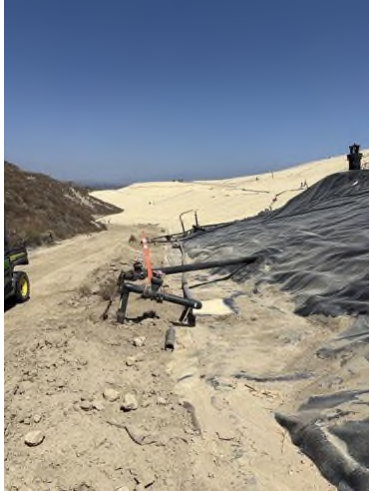
Foto 1

Cuadrícula 78. No se observó ninguna de las filtraciones observadas previamente en esta área ni del lado oeste ni en 171/172, en este momento de esta inspección.

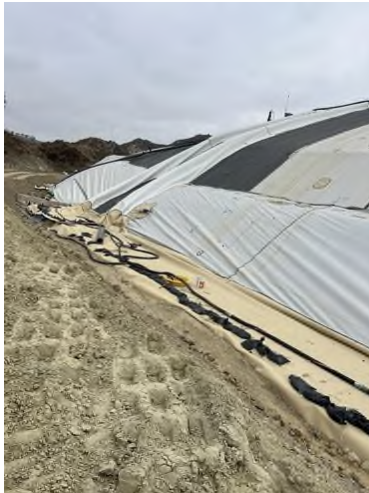
Foto 1

Calle perimetral del lado oeste. No se observó ninguna de las filtraciones observadas previamente en esta área ni en las Cuadrículas 171/172, en este momento de esta inspección

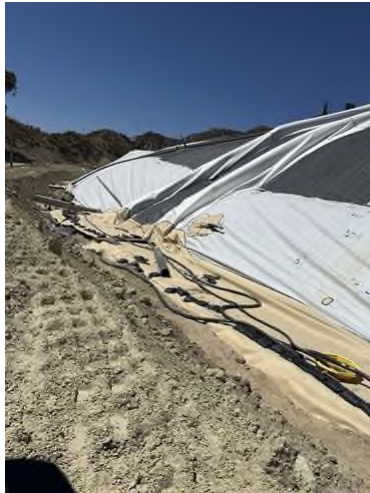
Foto 1

Calle perimetral del lado oeste. No se observó ninguna de las filtraciones observadas previamente en esta área ni en las Cuadrículas 171/172, en este momento de esta inspección

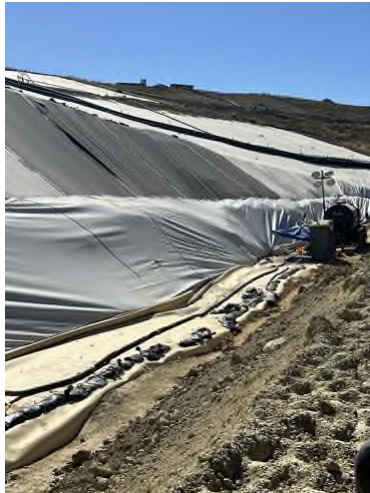
Foto 1

Calle perimetral del lado oeste. No se observó ninguna de las filtraciones observadas previamente en esta área ni en las Cuadrículas 171/172, en este momento de esta inspección

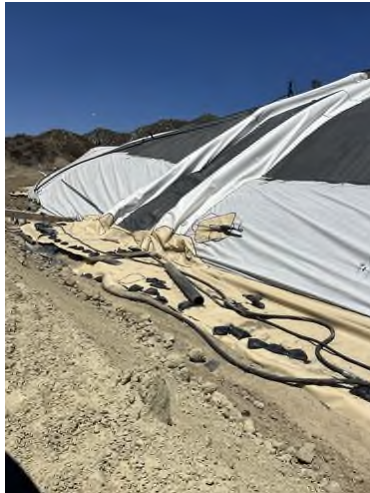
Foto 1

Calle perimetral del lado oeste. No se observó ninguna de las filtraciones observadas previamente en esta área ni en las Cuadrículas 171/172, en este momento de esta inspección

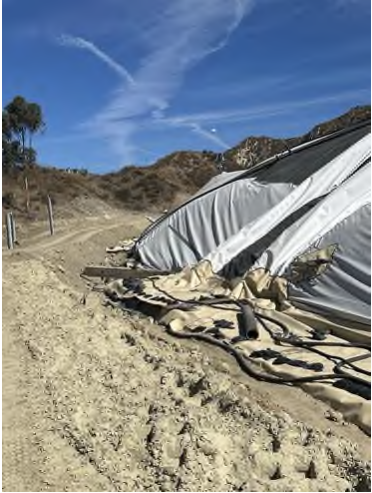
| Inspección de Filtraciones de Lixiviados | |
|---|---|
| Foto 1 | |

| Inspección de Filtraciones de Lixiviados | |
|---|---|
| Descripción del lugar de la fotografía donde no hay filtración o acumulación de lixiviados. | Calle perimetral del lado oeste. No se observó ninguna de las filtraciones observadas previamente en esta área ni en las Cuadrículas 171/172, en este momento de esta inspección |

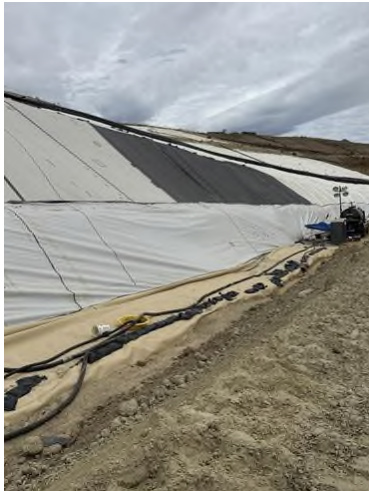
Foto 1

Calle perimetral del lado oeste. No se observó ninguna de las filtraciones observadas previamente en esta área ni en las Cuadrículas 171/172, en este momento de esta inspección

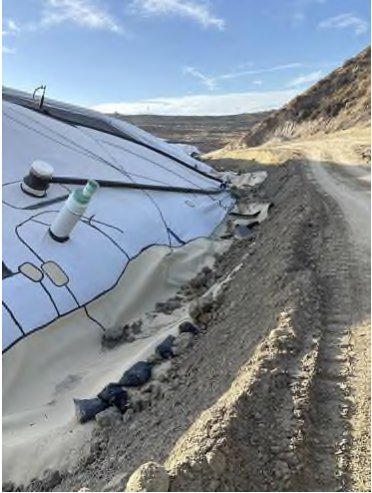
| Inspección de Filtraciones de Lixiviados | |
|---|---|
| <b>Descripción del lugar de la fotografía donde no hay filtración o acumulación de lixiviados.</b> | Calle perimetral del lado oeste.<br>No se observó ninguna de las filtraciones observadas previamente en esta área ni en 171/172, en este momento de esta inspección. |

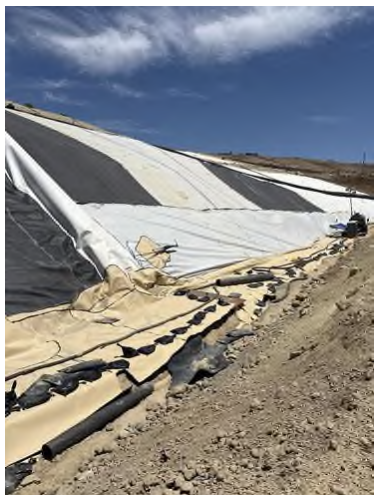
Foto 1

Calle perimetral del lado oeste.  
No se observó ninguna de las filtraciones observadas previamente en esta área ni en 171/172, en este momento de esta inspección.
