**Ref.: Informe de Inspecci n Semanal de Lixiviado de Chiquita Canyon, LLC sobre la Orden de Depuraci n Estipulada (Caso No. 6177-4), Condici n 27(c)**

# 4050 - Inspección de Filtraciones/Acumulaciones de Lixiviados de Chiquita

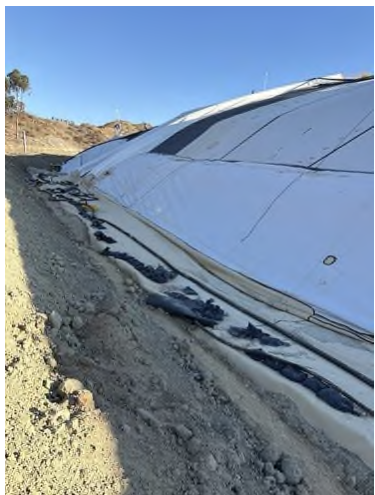
Foto 1

Calle perimetral del lado oeste.  
No se observó ninguna de las filtraciones observadas previamente en esta área ni en 171/172, en este momento de esta inspección.

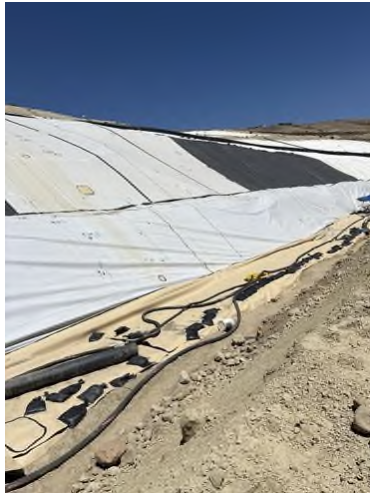
Foto 1

Calle perimetral del lado oeste.  
No se observó ninguna de las filtraciones observadas previamente en esta área ni en 171/172, en este momento de esta inspección.

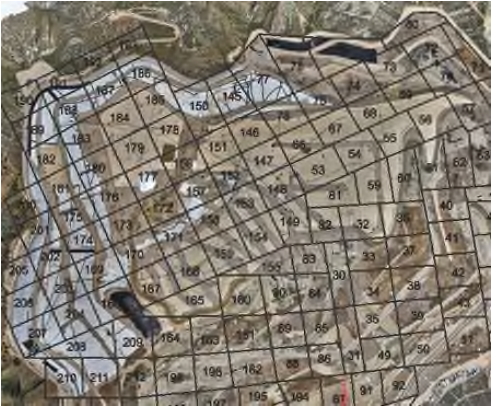
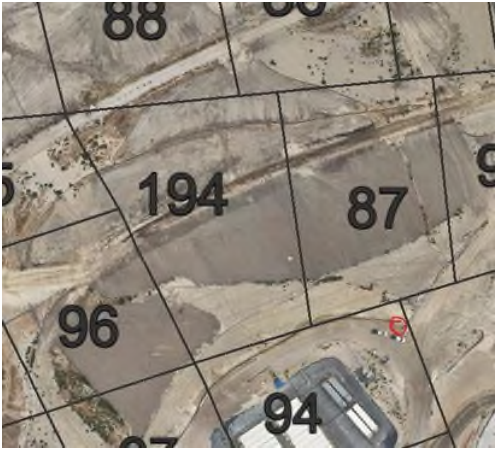
| Foto 1 | |

| ¿En qué cuadrícula se encuentra la filtración/acumulación de lixiviados? | 94 |
| Hora en la que se descubrió la filtración/acumulación | 7 de julio de 2026 6:45 AM PDT |
| Duración estimada de la presencia de lixiviados en ese lugar | 4 horas |
| Cantidad estimada de lixiviado | 1-5 galones |
| Extensión del área impactada (pies cuadrados estimados impactados) | 20 pies cuadrados |

| <b>Intensidad del olor</b> | 3 - Olor Moderado |
| <b>Nivel de saturación del suelo circundante</b> | Líquido libre estancado |

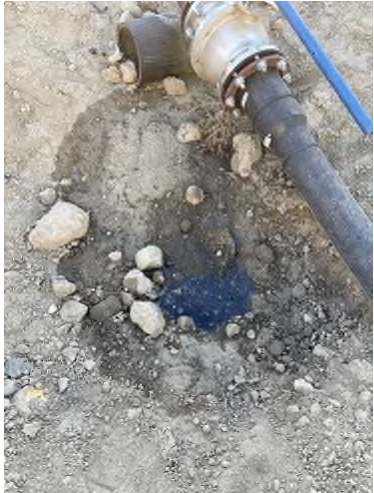
Foto 2

**Imagen de la filtración/acumulación**

| <b>¿La filtración/acumulación viajó hacia el canal de aguas pluviales?</b> | No |

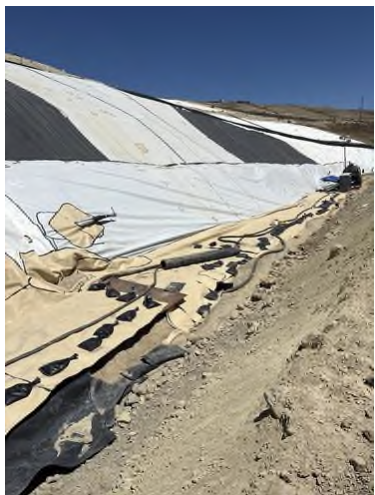
Foto 1

Calle perimetral del lado oeste.  
No se observó ninguna de las filtraciones observadas previamente en esta área ni en la Cuadrícula 94 o 171/172, en este momento de esta inspección.

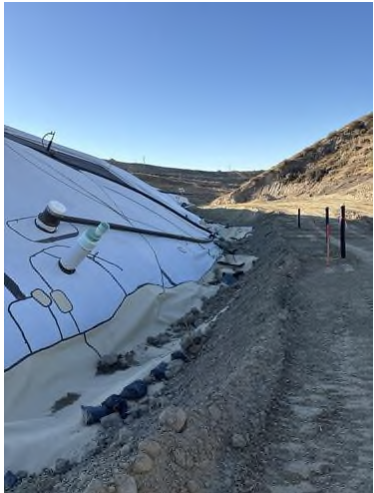
Foto 1

Calle perimetral del lado oeste.  
No se observó ninguna de las filtraciones observadas previamente en esta área ni en la Cuadrícula 94 o 171/172, en este momento de esta inspección.

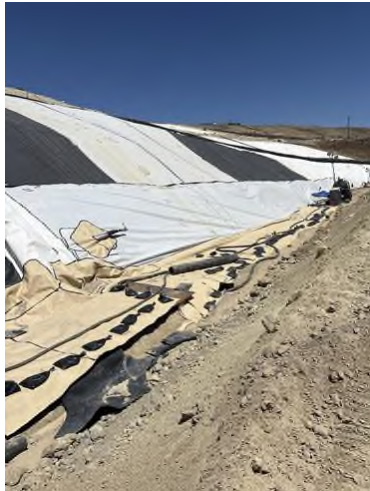
Foto 1

Calle perimetral del lado oeste.  
No se observó ninguna de las filtraciones observadas previamente en esta área ni en la Cuadrícula 94 o 171/172, en este momento de esta inspección.

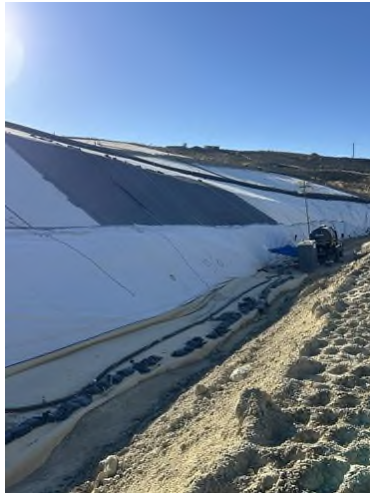
Foto 1

Calle perimetral del lado oeste. No se observó ninguna de las filtraciones observadas previamente en esta área ni en las Cuadrículas 171/172, en este momento de esta inspección

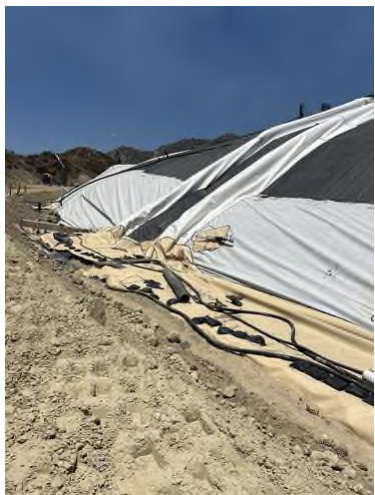
Foto 1

Calle perimetral del lado oeste. No se observó ninguna de las filtraciones observadas previamente en esta área ni en las Cuadrículas 171/172, en este momento de esta inspección

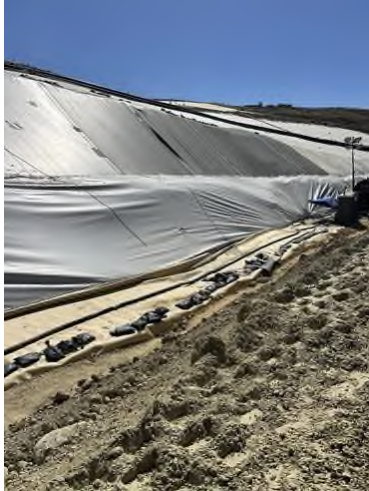
Foto 1

Calle perimetral del lado oeste. No se observó ninguna de las filtraciones observadas previamente en esta área ni en las Cuadrículas 171/172, en este momento de esta inspección

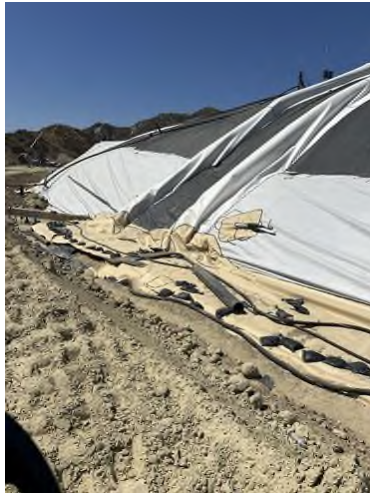
Foto 1

Calle perimetral del lado oeste. No se observó ninguna de las filtraciones observadas previamente en esta área ni en las Cuadrículas 171/172, en este momento de esta inspección

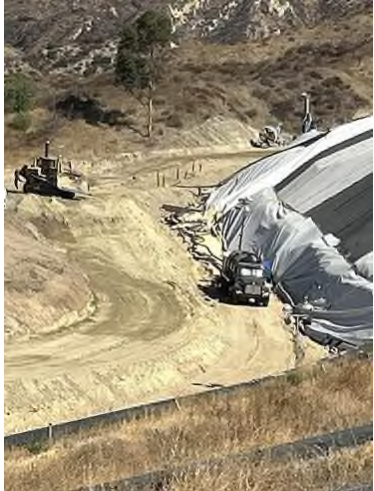
Foto 1

Calle perimetral del lado oeste. No se observó ninguna de las filtraciones observadas previamente en esta área ni en las Cuadrículas 171/172, en este momento de esta inspección

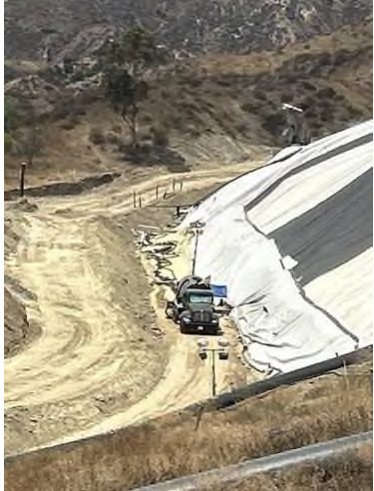
Foto 1

Calle perimetral del lado oeste. No se observó ninguna de las filtraciones observadas previamente en esta área ni en las Cuadrículas 171/172, en este momento de esta inspección

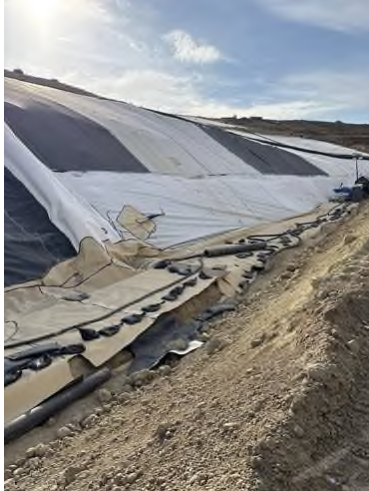
Foto 1

Calle perimetral del lado oeste.  
No se observó ninguna de las filtraciones observadas previamente en esta área ni en las Cuadrículas 171/172, en este momento de esta inspección

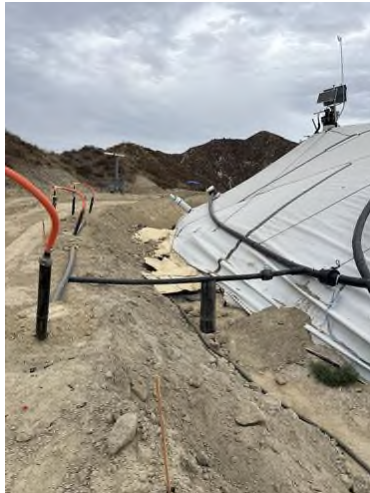
Foto 1

Calle perimetral del lado oeste.  
No se observó ninguna de las filtraciones observadas previamente en esta área ni en las Cuadrículas 171/172, en este momento de esta inspección
