**Ref.: Informe Semanal de Chiquita Canyon, LLC sobre la Documentación y el Seguimiento de Problemas con las Cubiertas, Resumen Mensual y Mapa Isopáquico Mensual**

# 4050 - Seguimiento de Fisuras y Grietas por Tensión en la Zona de Reacción de Chiquita

# 4050 - Inspección de Cubiertas Geosintéticas

**RESUMEN DEL MONITOREO DE FISURAS Y GRIETAS POR TENSION EN EL VERTEDERO DE  
CHIQUITA CANYON DE JUNIO DE 2026  
CASTAIC, CALIFORNIA**

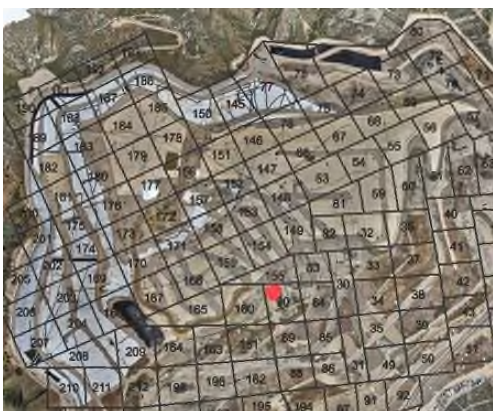
Utilizando la imagen adjunta, anote todas las áreas en las que los inspectores identificaron una fisura o grieta por tensión.

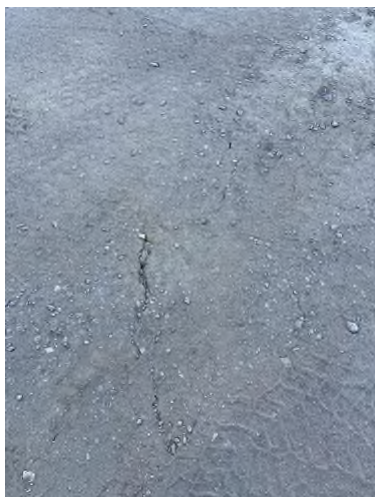
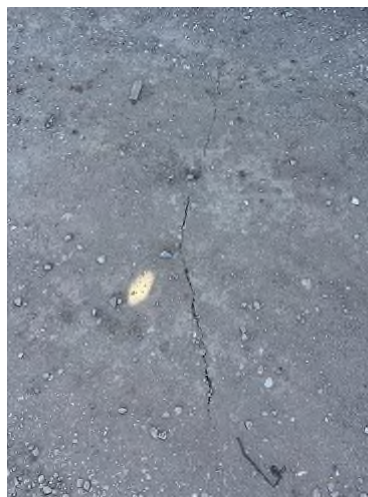
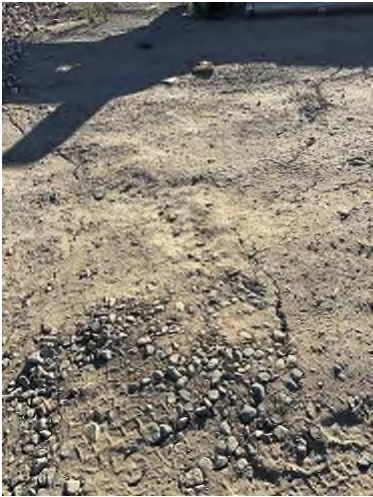
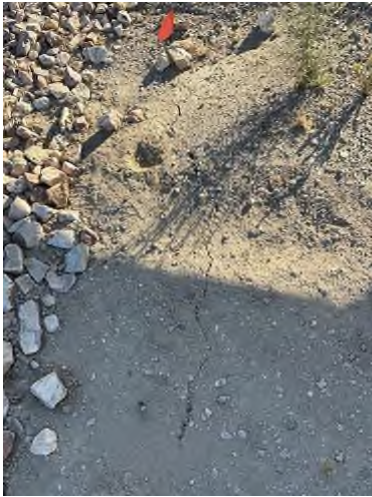
90

35 pies x 70 pies

Ninguna grieta individual mayor a 50 pies.

Pequeña 0.5-2" de ancho

Extra Pequeña <0.5" de alto

Norte a Sur

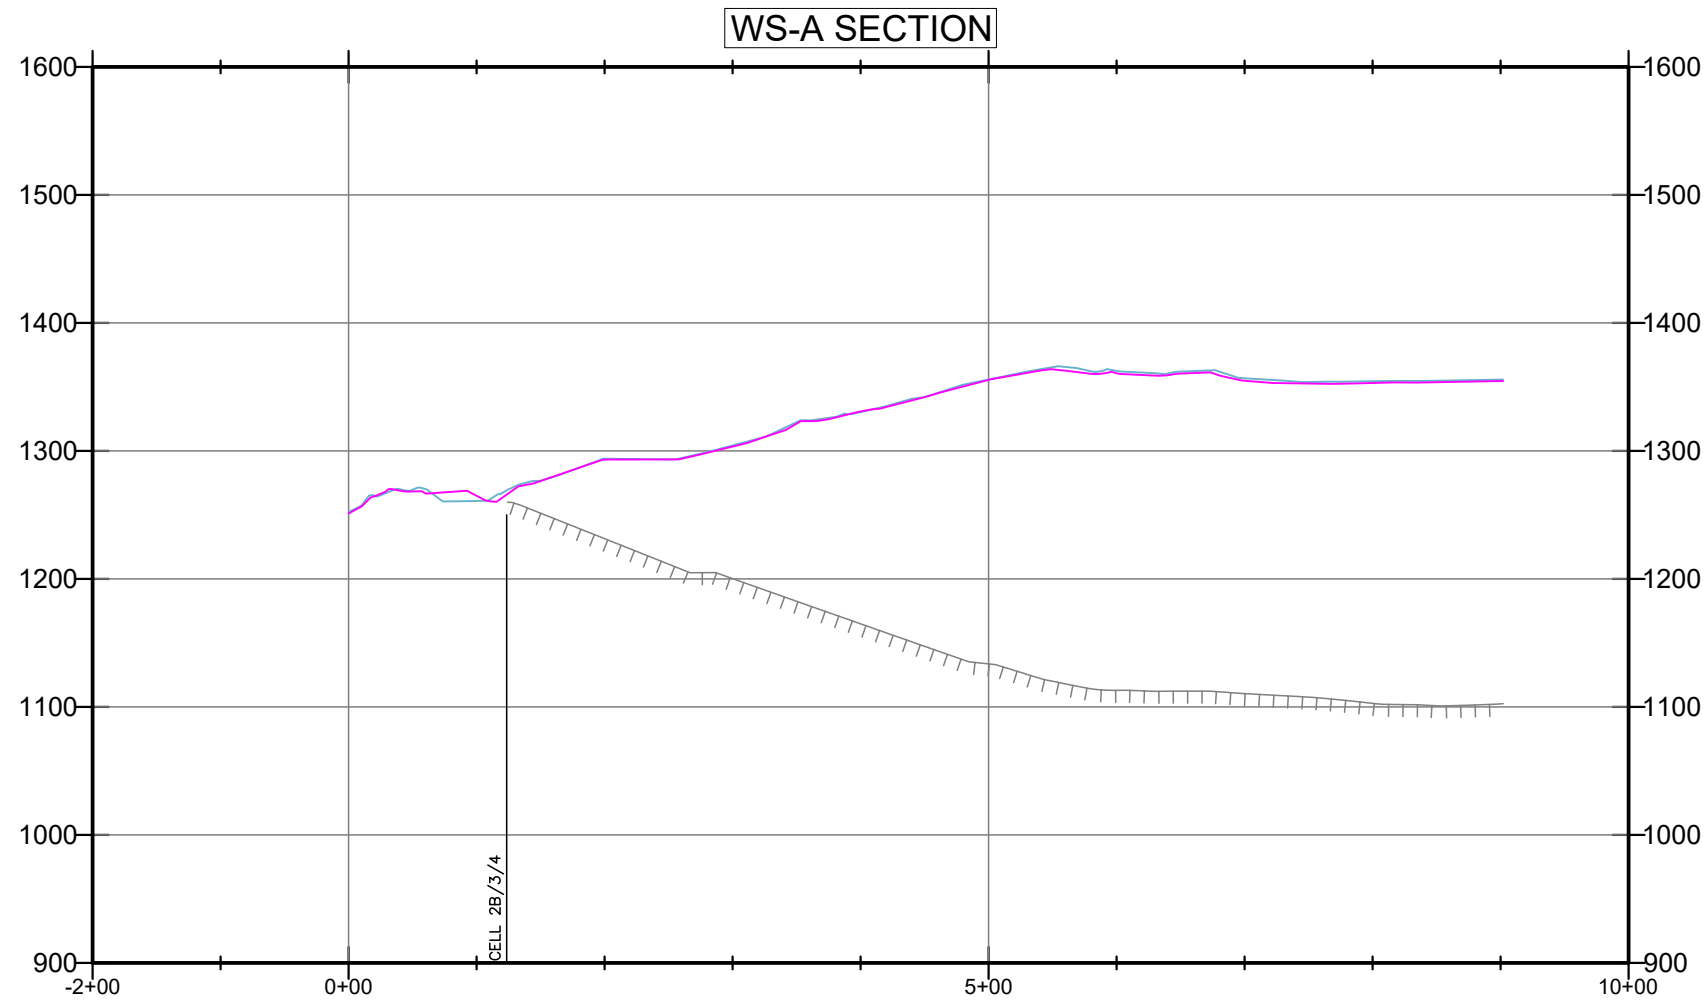
FIGURE 2A

Se repararon todas las grietas identificadas en la Tabla 1. Los cortes transversales que comparan la topografía del 27 de mayo de 2026 y del 24 de junio de 2026 se muestran en las Figuras 2A a 2E. Las ubicaciones de estos cortes transversales se muestran en la Figura 1. Las secciones no indican diferencias importantes en la pendiente ni evidencia de inestabilidad entre los perfiles de mayo de 2026 y junio de 2026, que es consistente con los registros de las observaciones resumidos en las Tablas 1 y 2. Todas las secciones muestran cambios menores en la elevación de la superficie del suelo en el talud de la pendiente; sin embargo, estos cambios no indican movimiento de la pendiente ni inestabilidad. Sino que estos cambios reflejan la colocación de suelo en junio como parte del proyecto de apuntalamiento del talud de la pendiente oeste.
