**CHIQUITA CANYON**  
*Una Empresa Waste Connections*

**Asunto: Informe de Inspección Semanal de Lixiviado de Chiquita Canyon, LLC sobre el Orden de Depuración Estipulado (Caso No. 6177-4), Condición 27(c)**

**Adjunto: Registros de Inspecciones de Lixiviados del 26 de agosto al 1 de septiembre de 2024**

# 4050 - Inspección de Filtraciones/Acumulaciones de Lixiviados de Chiquita

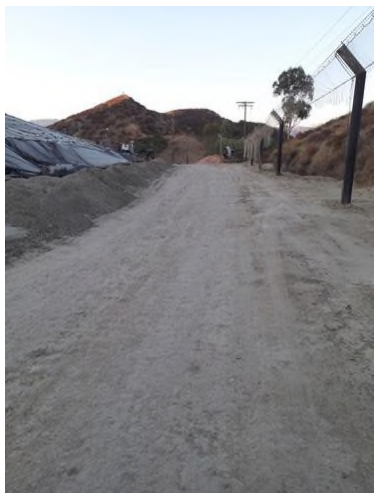
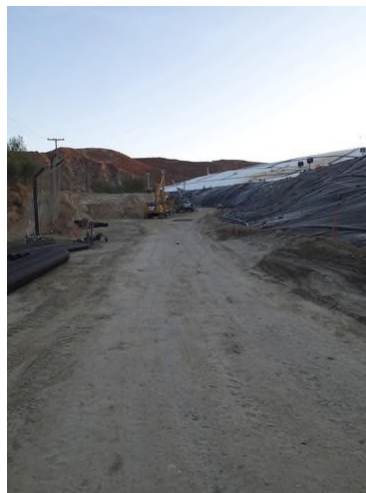
Descripción del lugar de la fotografía donde no hay filtración o acumulación de lixiviados.

Calle perimetral del lado oeste.

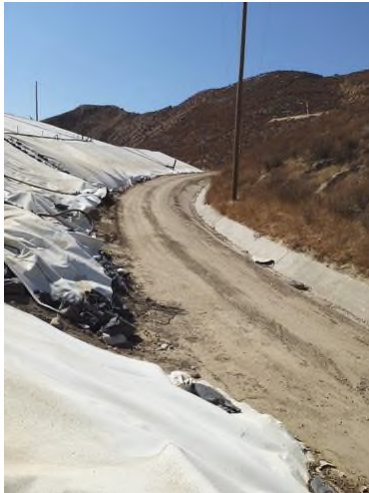
Foto 1

Descripción del lugar de la fotografía donde no hay filtración o acumulación de lixiviados.

Calle perimetral del norte.

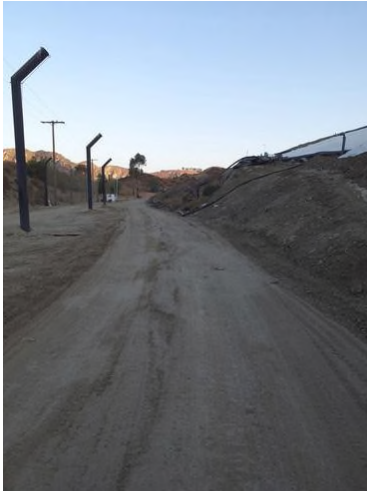
Foto 1

**Descripción del lugar de la fotografía donde no hay lixiviados filtraciones o acumulaciones.**

Calle perimetral del lado oeste.

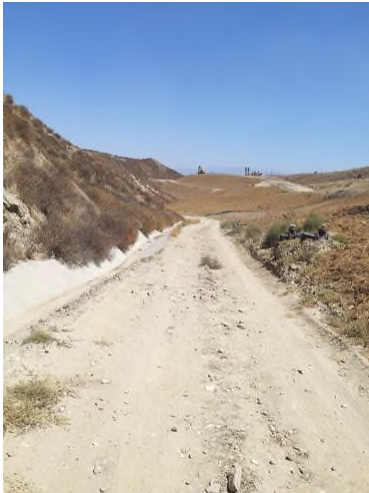
Foto 1

**Descripción del lugar de la fotografía donde no hay lixiviados filtraciones o acumulaciones.**

Calle perimetral del lado norte.

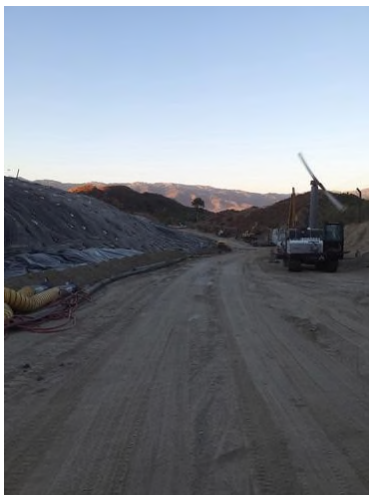
Foto 1

**Descripción del lugar de la fotografía donde no hay lixiviados filtraciones o acumulaciones.**

Calle perimetral del lado oeste.

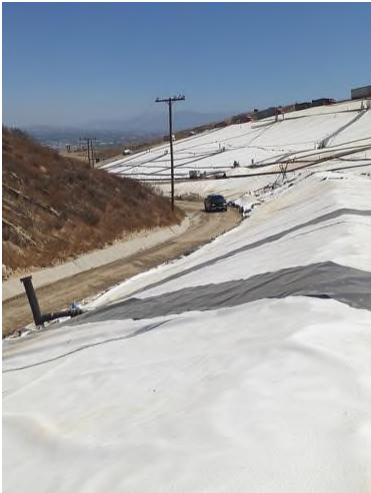
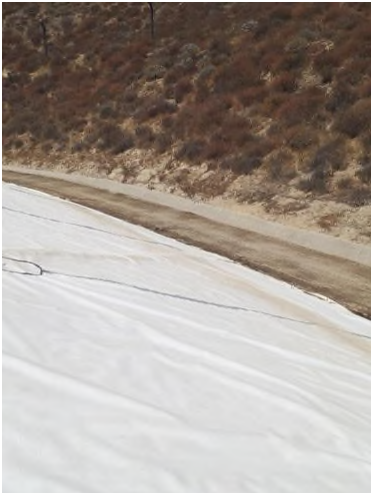
| Inspección de Filtraciones de Lixiviados | |
|---|---|
| Descripción del lugar de la fotografía donde no hay lixiviados filtraciones o acumulaciones. | Calle perimetral del lado norte. |

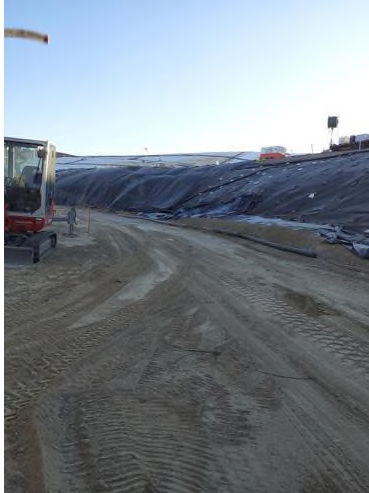
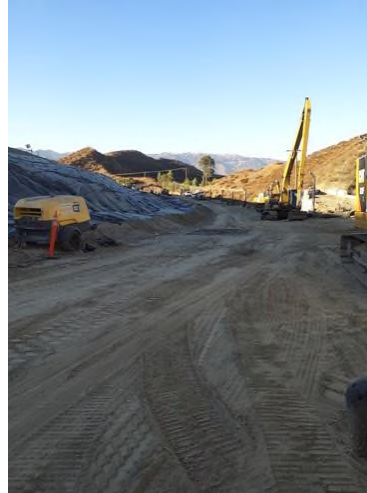
Descripción del lugar de la fotografía donde no hay lixiviados filtraciones o acumulaciones.

Calle perimetral del lado oeste

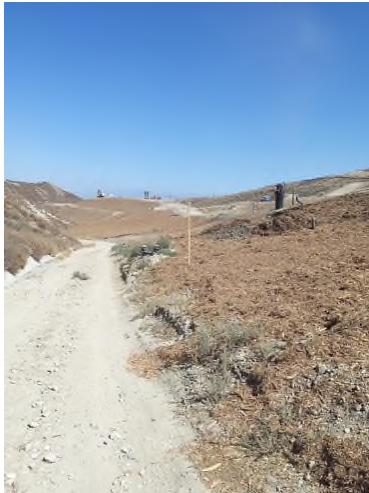
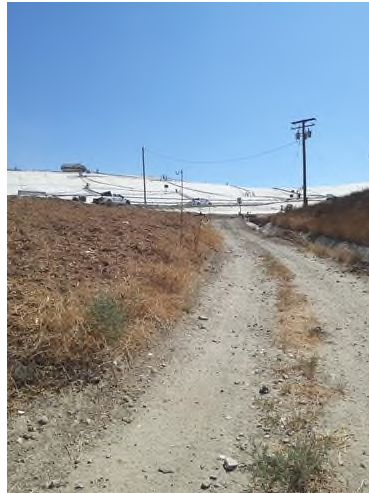
Descripción del lugar de la fotografía donde no hay lixiviados filtraciones o acumulaciones.

Calle perimetral del lado norte

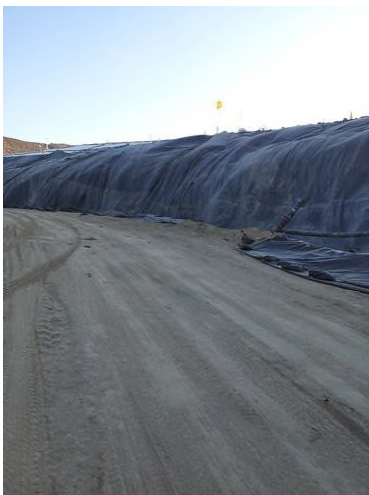
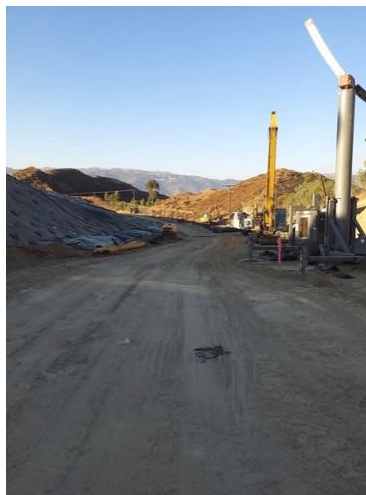
Descripción del lugar de la fotografía donde no hay lixiviados filtraciones o acumulaciones.

Calle perimetral del lado oeste

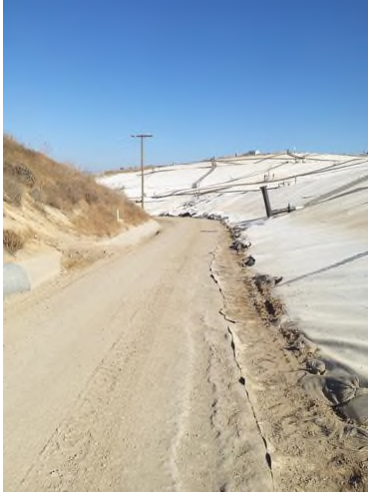
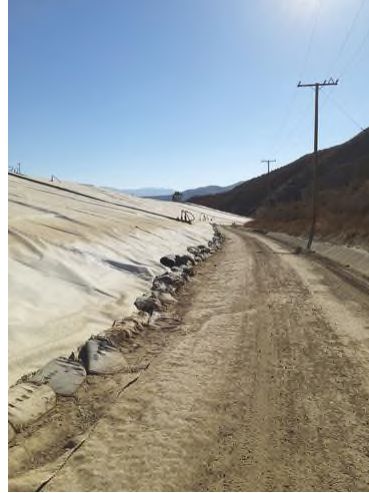
**Descripción del lugar de la fotografía donde no hay lixiviados filtraciones o acumulaciones.**

Calle perimetral del lado norte

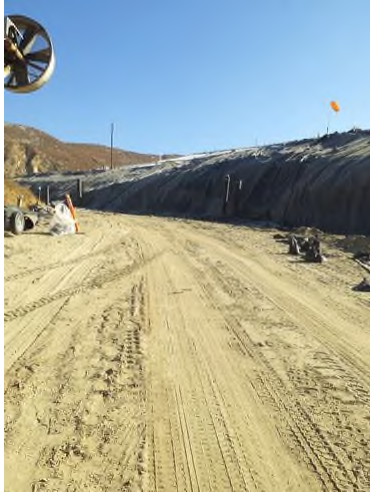
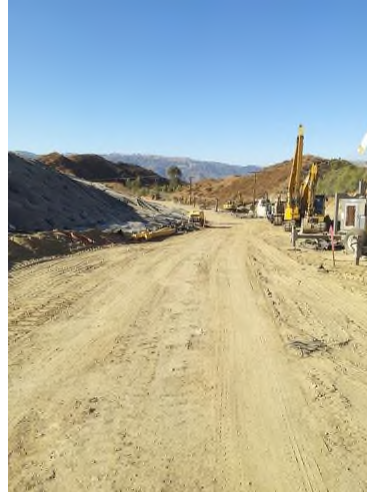
Descripción del lugar de la fotografía donde no hay lixiviados filtraciones o acumulaciones.

Calle perimetral del lado oeste

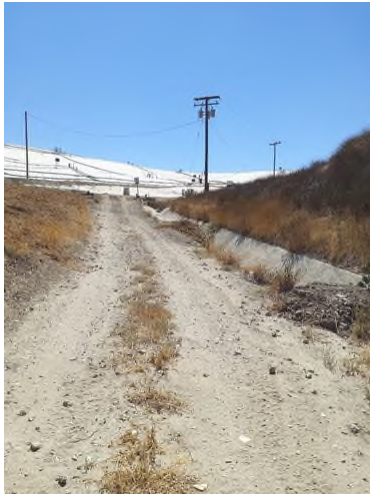
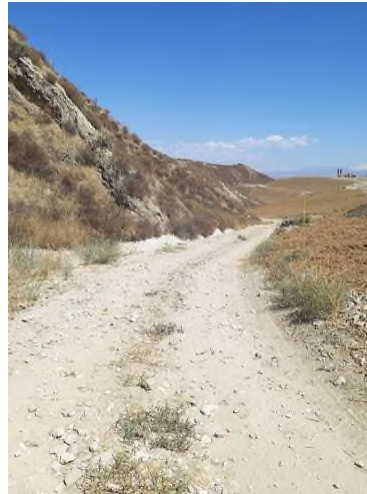
**Descripción del lugar de la fotografía donde no hay lixiviados filtraciones o acumulaciones.**

Calle perimetral del lado norte

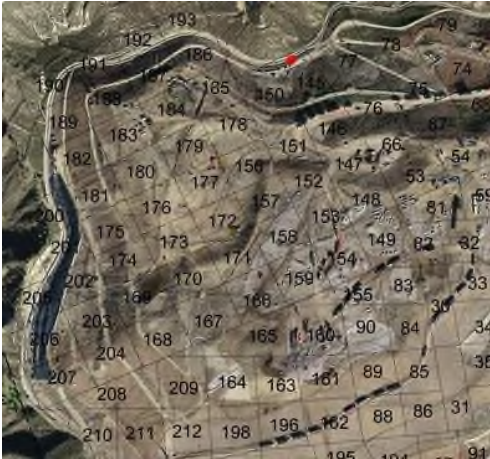
| ¿En qué cuadrícula se encuentra la filtración/acumulación de lixiviados? | 145 |
| (34.4373913, -118.6471716) | |

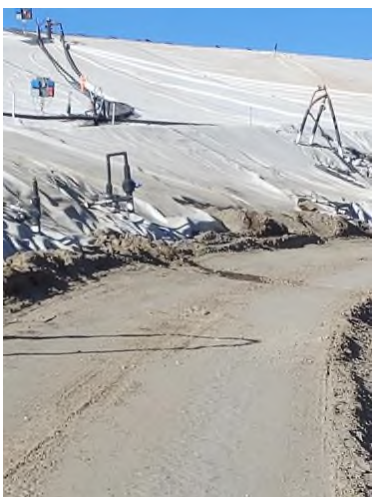
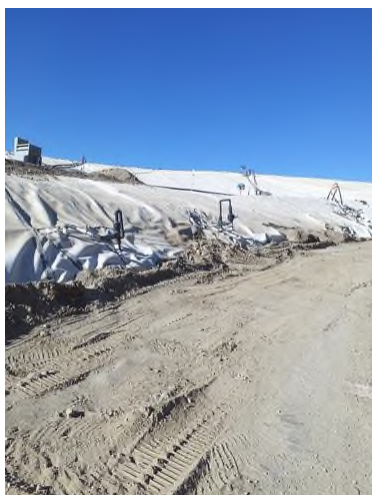
| ¿Se localizó la filtración/acumulación de lixiviados? | Sí |
| Duración estimada de la presencia de lixiviados en ese lugar | 5 horas |
| Cantidad estimada de lixiviado | 6-10 galones |
| Extensión del área impactada (pies cuadrados estimados impactados) | 15 pies cuadrados |
| Intensidad del olor | 3 - Olor Moderado |
| Nivel de saturación del suelo circundante | Saturado |

Se removió el suelo afectado y se agregó y compactó tierra nueva para contener la filtración.

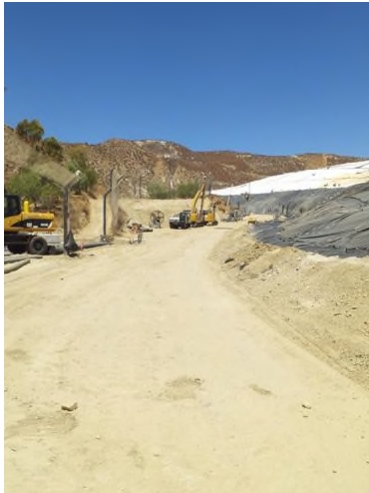
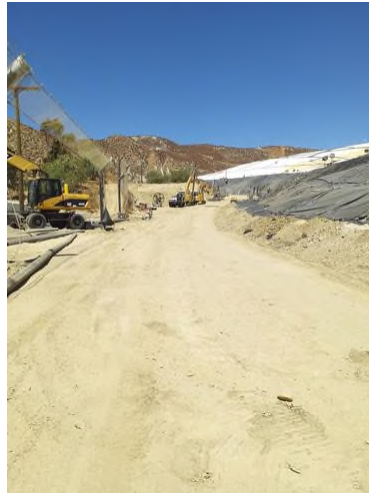
**Descripción del lugar de la fotografía donde no hay lixiviados filtraciones o acumulaciones.**

Calle perimetral del lado oeste. La filtración de esta mañana no fue observada durante esta inspección.
