**CHIQUITA CANYON**

**Ref.: Informe de Inspección Semanal de Lixiviado de Chiquita Canyon, LLC sobre el Orden de Depuración Estipulado (Caso No. 6177-4), Condición 27(c)**

# 4050 - Inspección de Filtraciones/Acumulaciones de Lixiviados de Chiquita

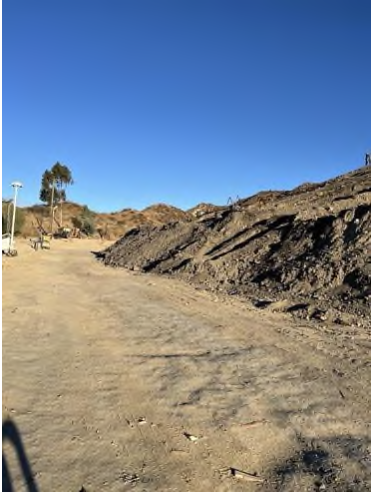
| Inspección de Filtraciones de Lixiviados | |
|---|---|
| Foto 1 | |

| Inspección de Filtraciones de Lixiviados | |
|---|---|
| ¿Se localizó la filtración/acumulación de lixiviados? | No |
| Descripción del lugar de la fotografía donde no hay filtración o acumulación de lixiviados. | Calle perimetral del lado oeste. |

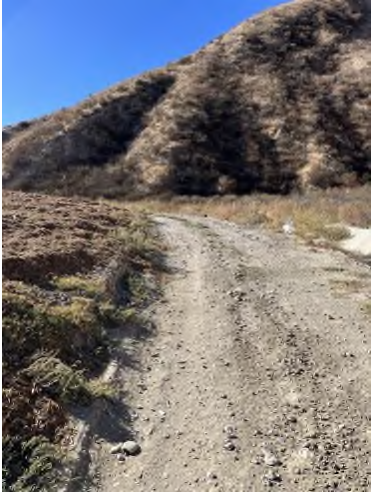
| Inspección de Filtraciones de Lixiviados | |
|---|---|
| Foto 1 | |

| Inspección de Filtraciones de Lixiviados | |
|---|---|
| ¿Se localizó la filtración/acumulación de lixiviados? | No |
| Descripción del lugar de la fotografía donde no hay filtración o acumulación de lixiviados. | Calle perimetral del norte. |

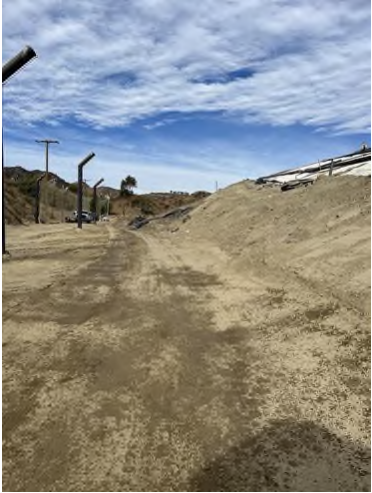
| Inspección de Filtraciones de Lixiviados | |
|---|---|
| Foto 1 | |

| Inspección de Filtraciones de Lixiviados | |
|---|---|
| ¿Se localizó la filtración/acumulación de lixiviados? | No |
| Descripción del lugar de la fotografía donde no hay filtración o acumulación de lixiviados. | Calle perimetral del lado oeste. |

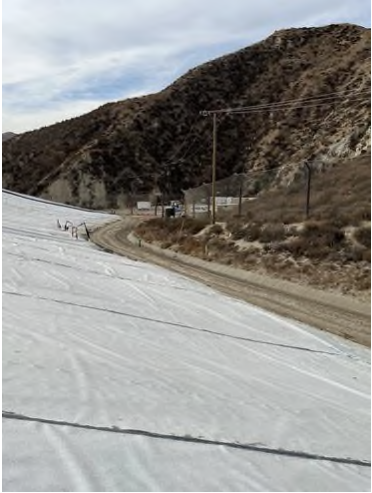
| Inspección de Filtraciones de Lixiviados | |
|---|---|
| Foto 1 | |

| Inspección de Filtraciones de Lixiviados | |
|---|---|
| ¿Se localizó la filtración/acumulación de lixiviados? | No |
| Descripción del lugar de la fotografía donde no hay filtración o acumulación de lixiviados. | Calle perimetral del norte. |

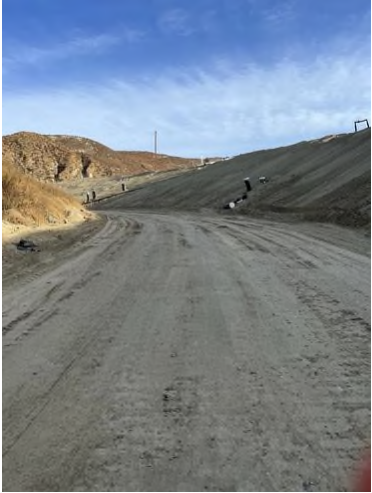
| Inspección de Filtraciones de Lixiviados | |
|---|---|
| Foto 1 | |

| Inspección de Filtraciones de Lixiviados | |
|---|---|
| ¿Se localizó la filtración/acumulación de lixiviados? | No |
| Descripción del lugar de la fotografía donde no hay filtración o acumulación de lixiviados. | Calle perimetral del lado oeste. |

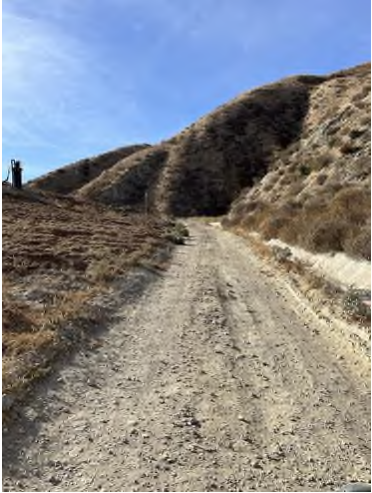
| Inspección de Filtraciones de Lixiviados | |
|---|---|
| Foto 1 | |

| Inspección de Filtraciones de Lixiviados | |
|---|---|
| ¿Se localizó la filtración/acumulación de lixiviados? | No |
| Descripción del lugar de la fotografía donde no hay filtración o acumulación de lixiviados. | Calle perimetral del norte. |

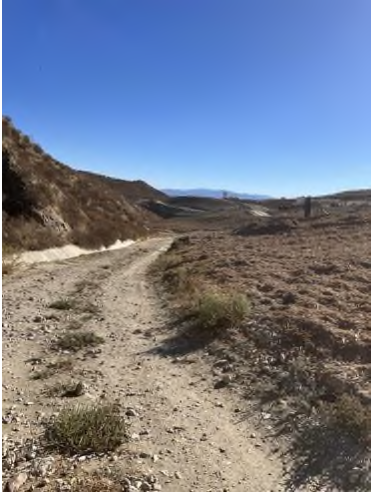
| Foto 1 | |

| ¿Se localizó la filtración/acumulación de lixiviados? | No |
| Descripción del lugar de la fotografía donde no hay filtración o acumulación de lixiviados. | Calle perimetral del lado norte |

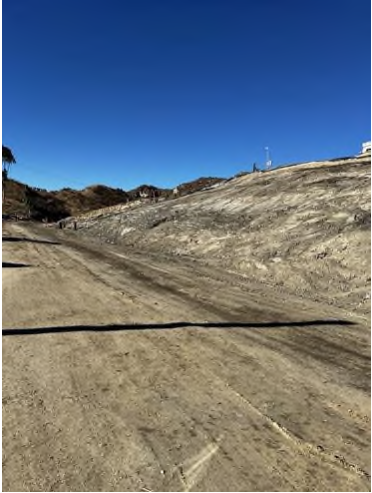
| Inspección de Filtraciones de Lixiviados | |
|---|---|
| Foto 1 | |

| Inspección de Filtraciones de Lixiviados | |
|---|---|
| ¿Se localizó la filtración/acumulación de lixiviados? | No |
| Descripción del lugar de la fotografía donde no hay filtración o acumulación de lixiviados. | Calle perimetral del lado oeste |

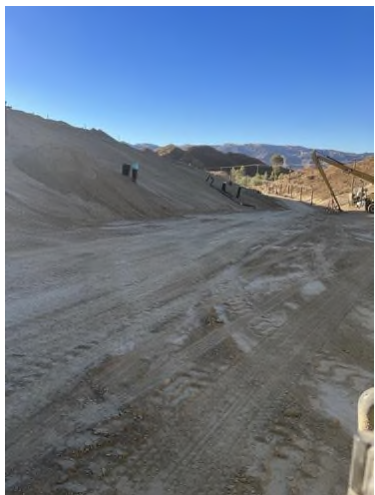
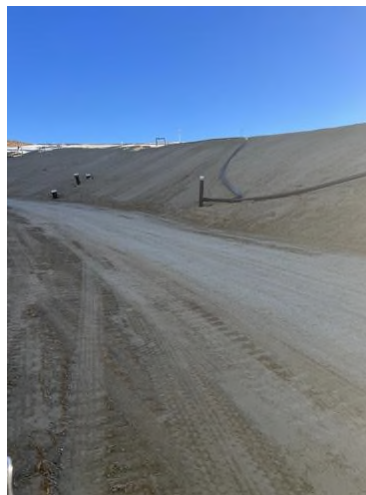
No

Calle perimetral del lado oeste

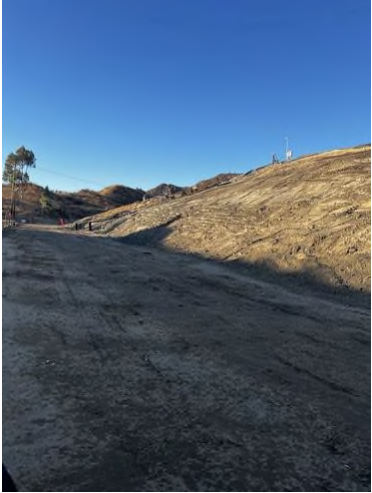
| Foto 1 | |

| ¿Se localizó la filtración/acumulación de lixiviados? | No |
| Descripción del lugar de la fotografía donde no hay filtración o acumulación de lixiviados. | Calle perimetral del lado oeste |

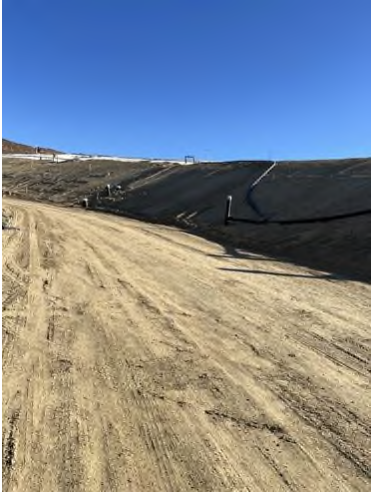
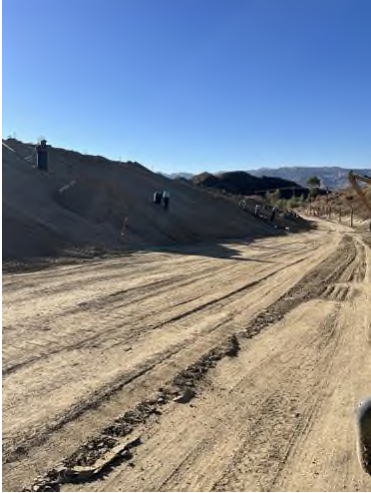
| Foto 1 | Foto 2 |

| ¿Se localizó la filtración/acumulación de lixiviados? | No |
| Descripción del lugar de la fotografía donde no hay filtración o acumulación de lixiviados. | Calle perimetral del lado oeste |

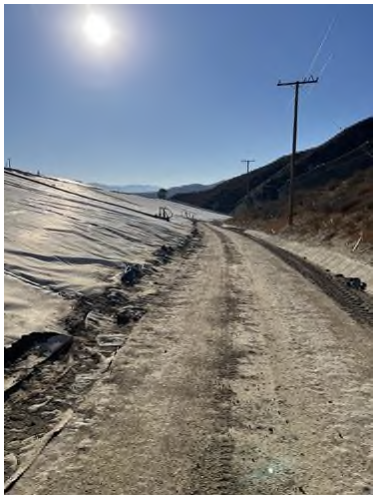
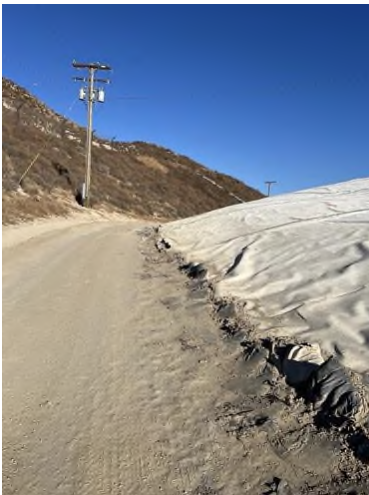
No

Calle perimetral del lado norte

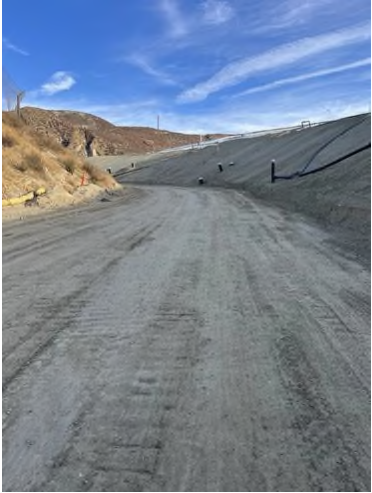
| Inspección de Filtraciones de Lixiviados | |
|---|---|
| Foto 1 | |

| Inspección de Filtraciones de Lixiviados | |
|---|---|
| ¿Se localizó la filtración/acumulación de lixiviados? | No |
| Descripción del lugar de la fotografía donde no hay filtración o acumulación de lixiviados. | Calle perimetral del lado oeste. |

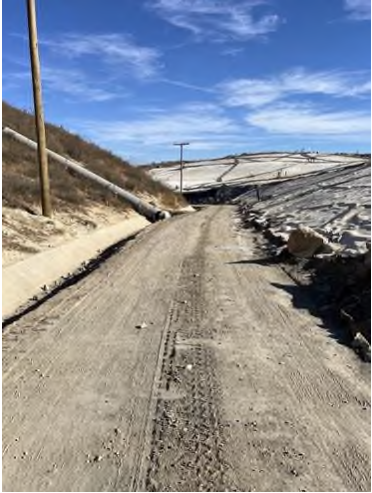
| Inspección de Filtraciones de Lixiviados | |
|---|---|
| Foto 1 | |

| Inspección de Filtraciones de Lixiviados | |
|---|---|
| ¿Se localizó la filtración/acumulación de lixiviados? | No |
| Descripción del lugar de la fotografía donde no hay filtración o acumulación de lixiviados. | Calle perimetral del norte. |
