**Ref.: Informe de Inspección Semanal de Lixiviado de Chiquita Canyon, LLC sobre el Orden de Depuración Estipulado (Caso No. 6177-4), Condición 27(c)**

Adjunto: Registros de Inspecciones de Lixiviados del 20 de octubre al 26 de octubre de 2025

# 4050 - Inspección de Filtraciones/Acumulaciones de Lixiviados de Chiquita

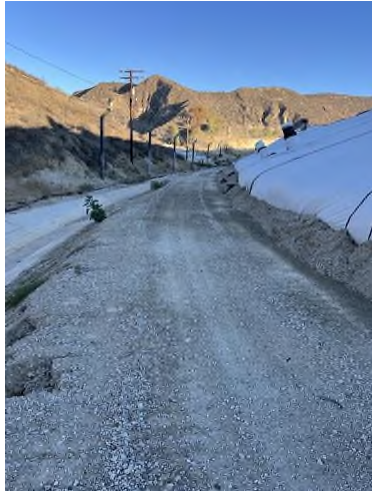
Foto 1

No

Calle perimetral del lado oeste.

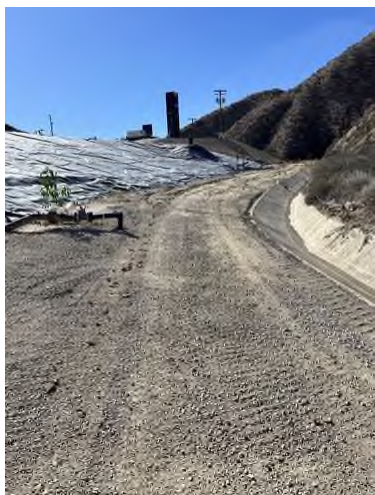
Foto 1

No

Calle perimetral del norte.

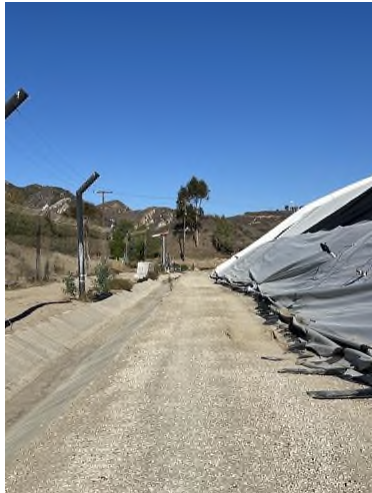
Foto 1

No

Calle perimetral del lado oeste.

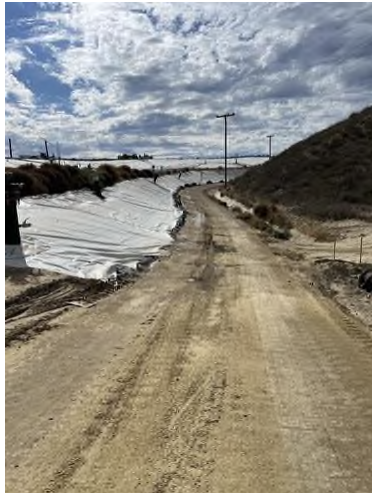
Foto 1

No

Calle perimetral del norte.

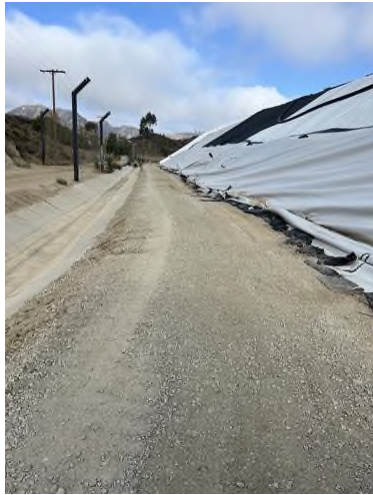
Foto 1

No

Calle perimetral del lado oeste.

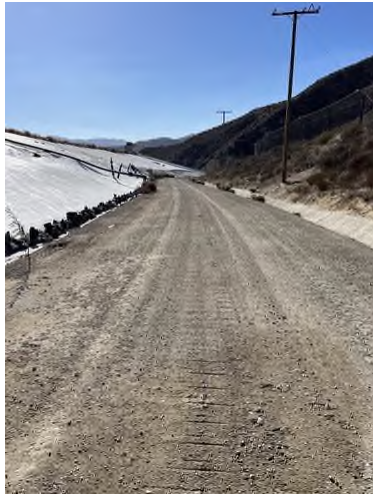
Foto 1

No

Calle perimetral del norte.

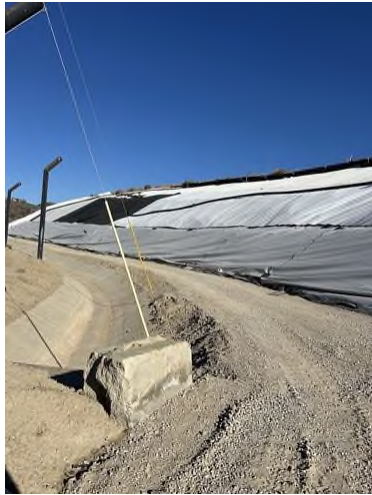
Foto 1

No

Calle perimetral del lado oeste

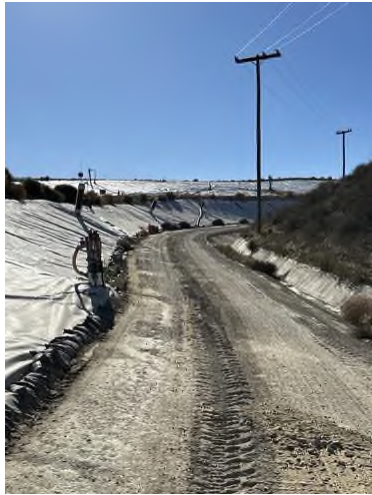
Foto 1

No

Calle perimetral del lado norte

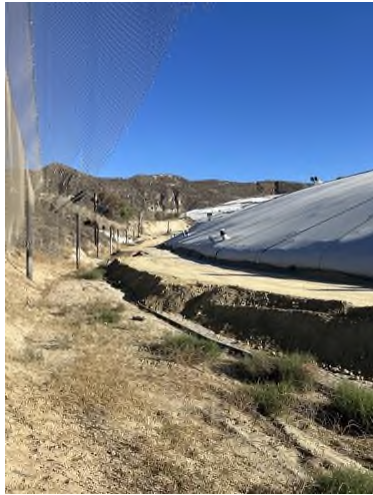
Foto 1

No

Calle perimetral del lado oeste

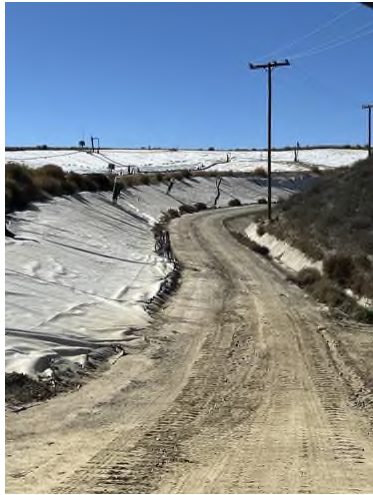
Foto 1

No

Calle perimetral del lado norte

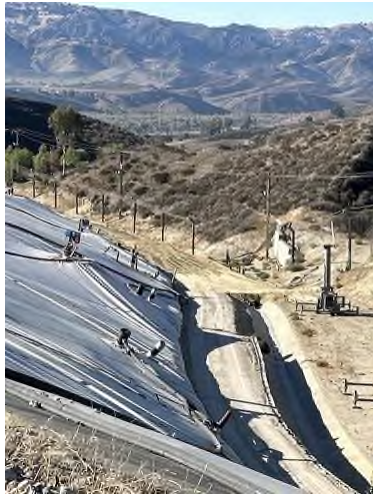
Foto 1

No

Calle perimetral del lado oeste

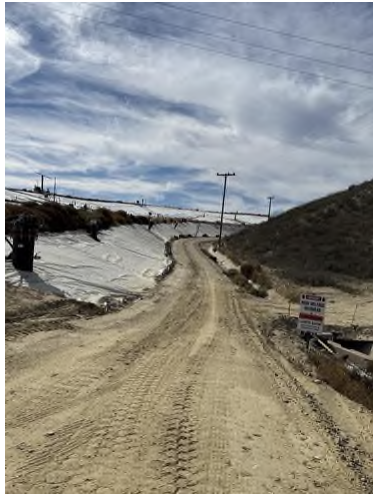
Foto 1

No

Calle perimetral del lado norte

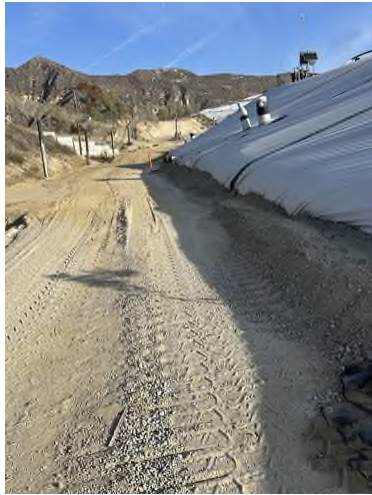
Foto 1

No

Calle perimetral del lado oeste.

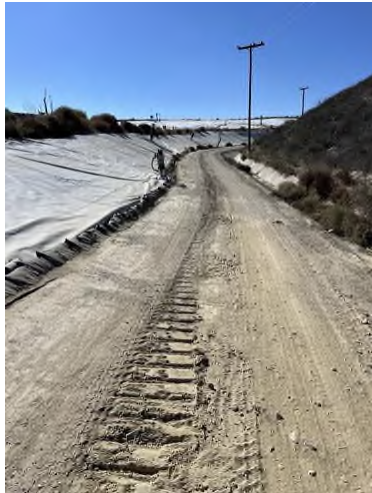
Foto 1

No

Calle perimetral del norte.
