# Informe sobre la Evaluación de Depósitos de Medios de Carbono del Vertedero de Chiquita Canyon para 2026

Vertedero de Chiquita Canyon  
29201 Henry Mayo Dr,  
Castaic, CA 91384

**SCS ENGINEERS**

01204123.45 | 17 de julio de 2026

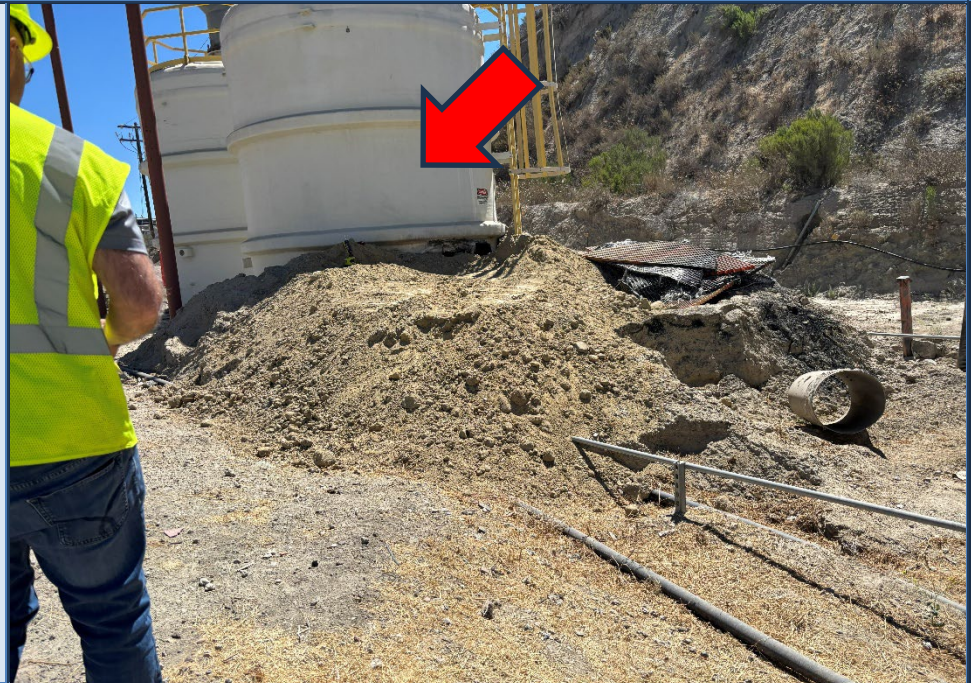
Photograph No.: 001

Carbon Media Vessel  
No.2.

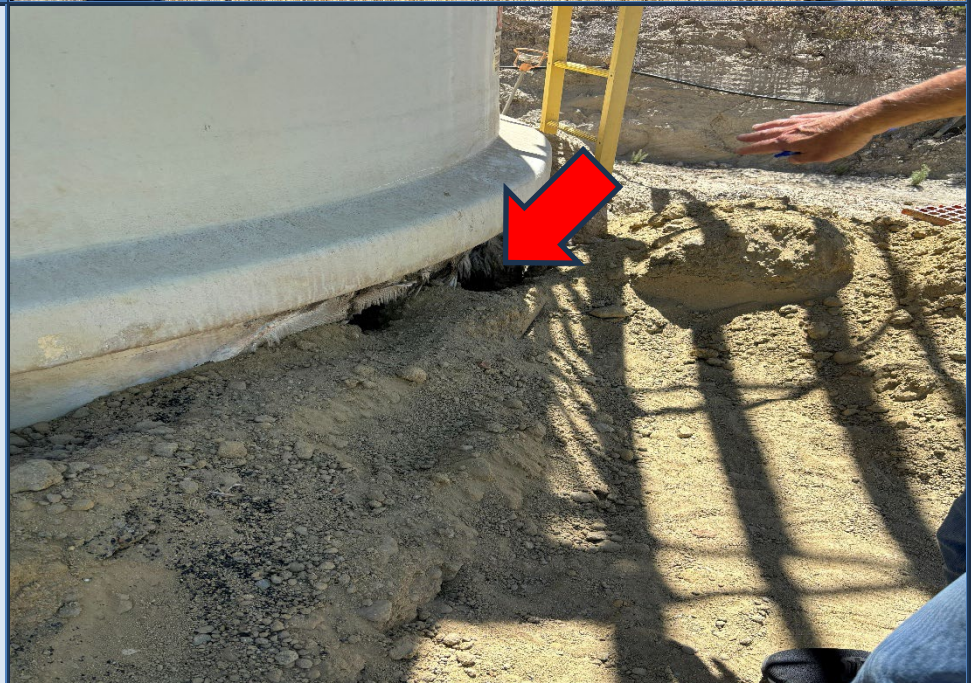
Photograph No.: 002

Carbon Media Vessel –  
Thermal Event Location

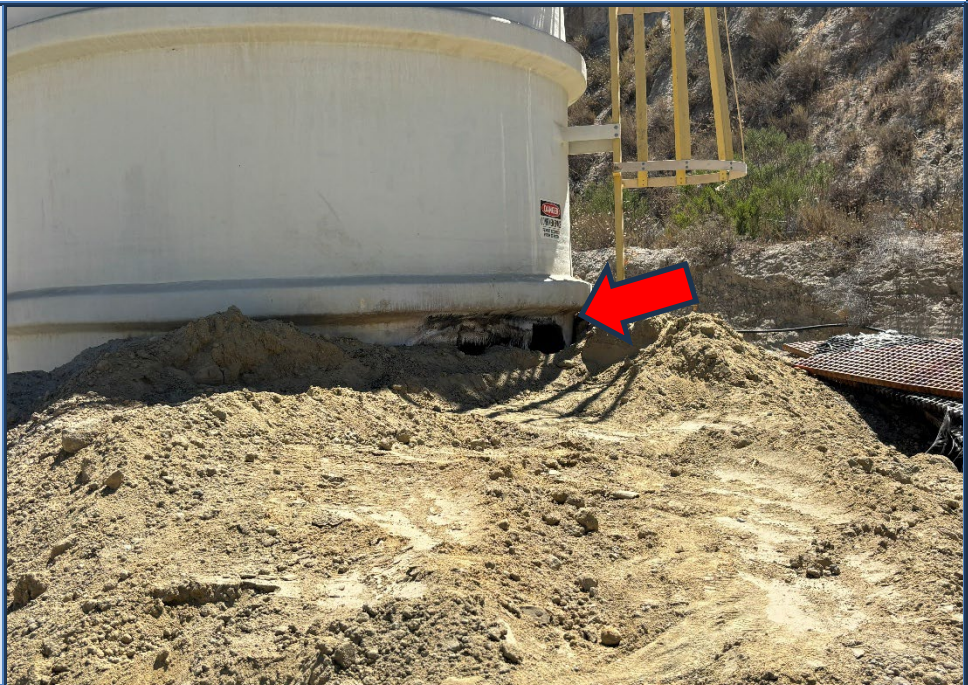
Photograph No.: 003

Carbon Media Vessel –  
thermal event location.

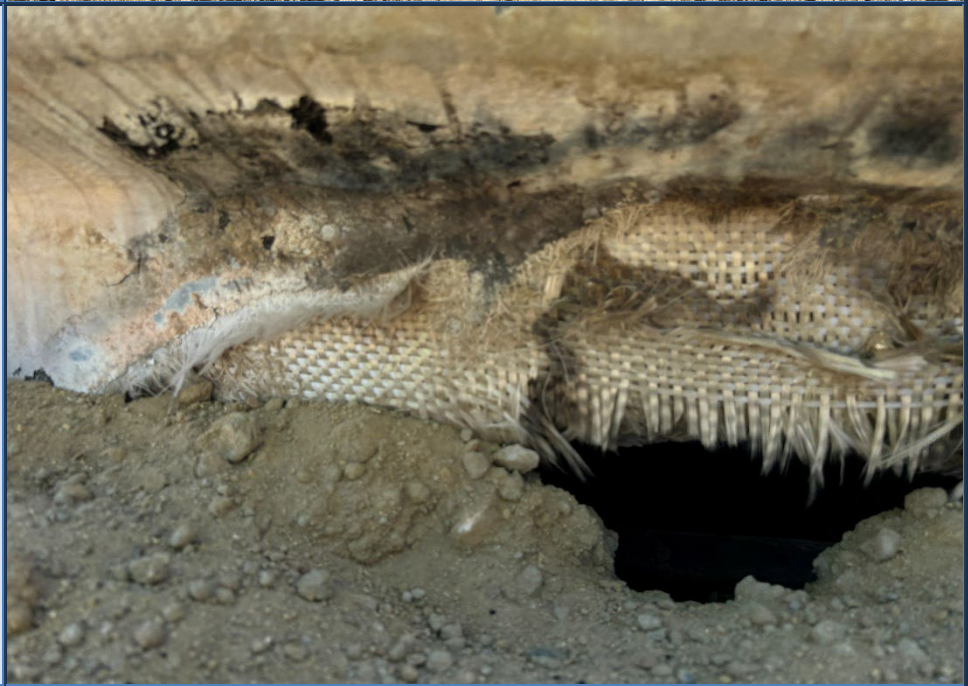
Photograph No.: 004

Carbon Media Vessel –  
thermal event location

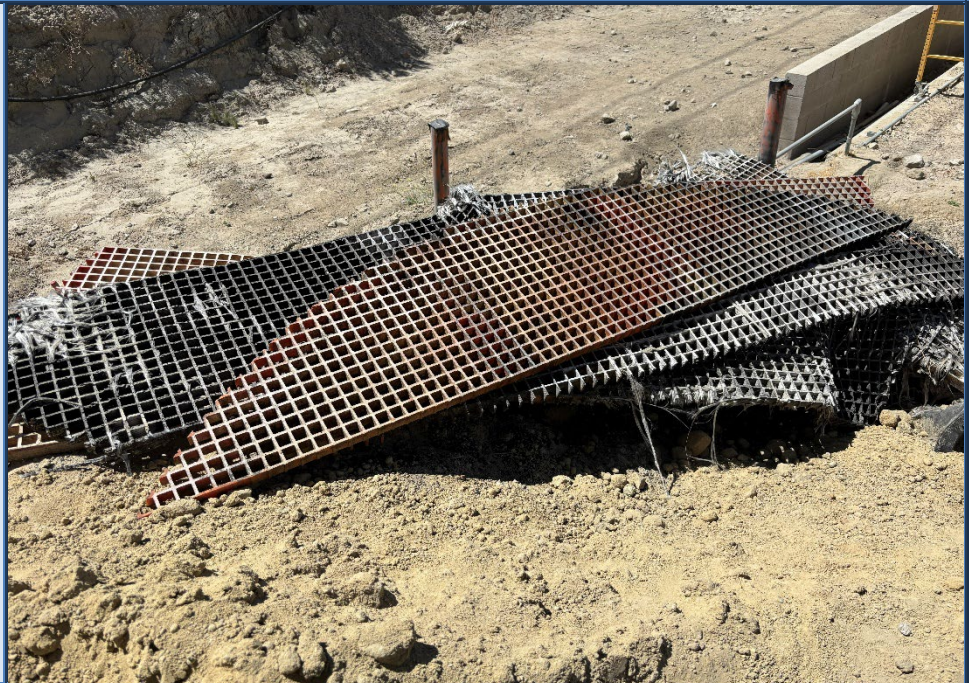
Photograph No.: 005

Carbon Media Vessel –  
False floor

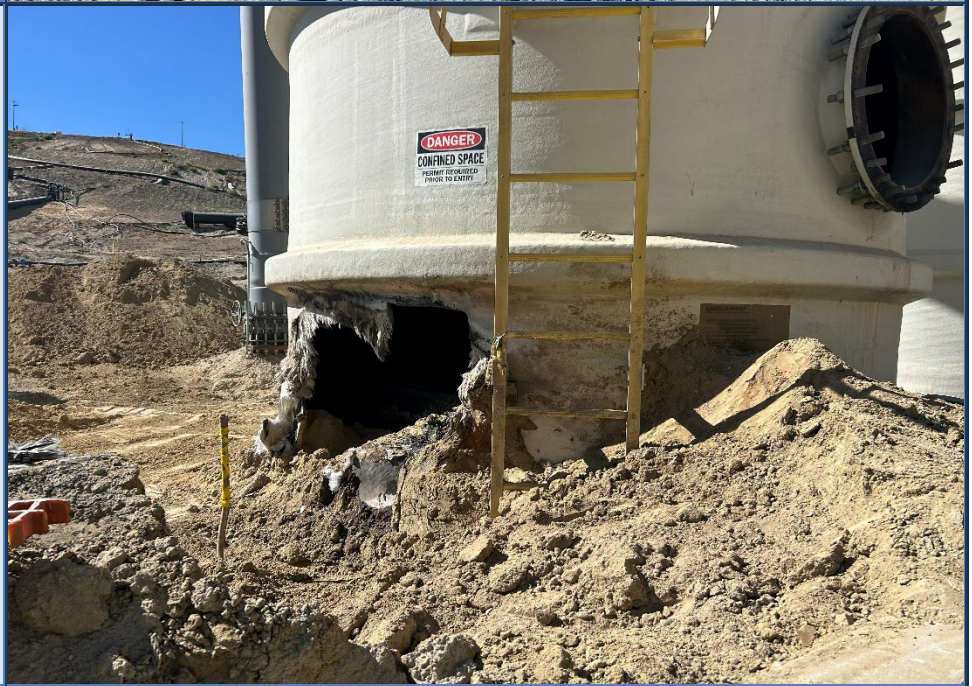
Photograph No.: 006

Carbon Media Vessel –  
thermal event location

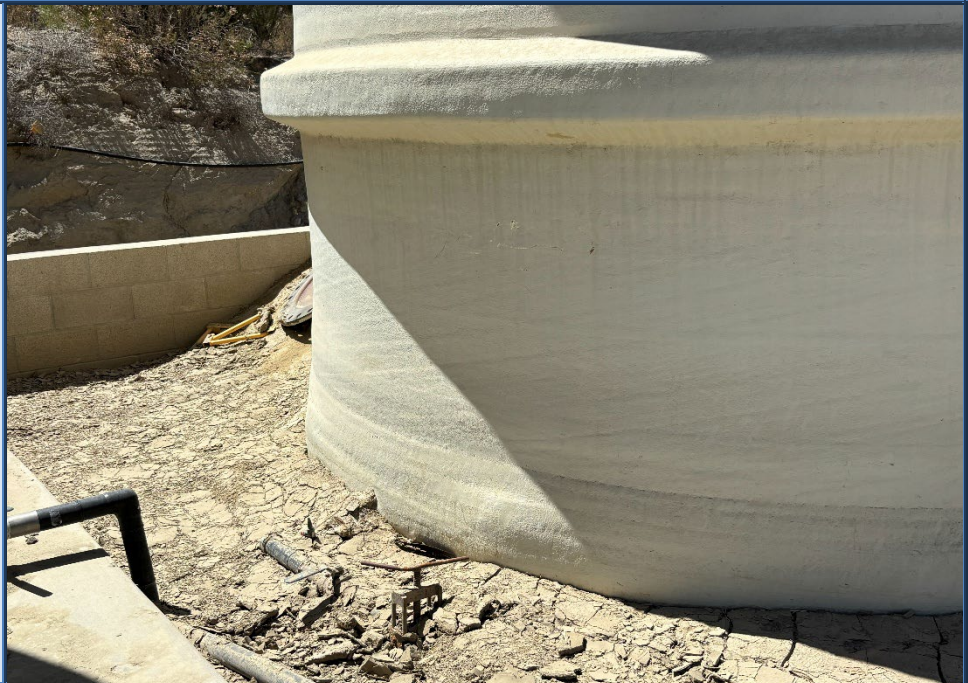
Photograph No.: 007

Carbon Media Vessel –  
180 degrees from the  
thermal event location

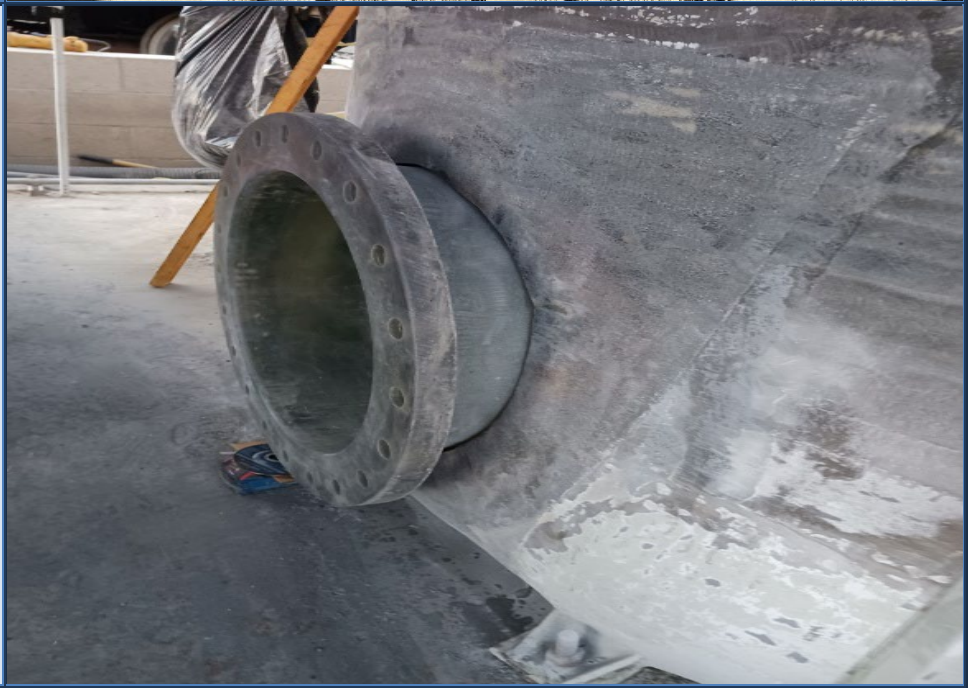
Photograph No.: 008

Según las observaciones y hallazgos preliminares de 4XForensic el daño observado en el Tanque de Tratamiento No. 2 de H<sub>2</sub>S parece estar asociado a los efectos combinados de una condición de reparaciones previas y a temperaturas operativas elevadas. La revisión de 4XForensic de los planos de los tanques indicó que el depósito estaba diseñado con refuerzo de fibra de vidrio; sin embargo, no se identificó fibra de vidrio en las muestras presentadas del área reparada. La ausencia aparente de refuerzo de fibra de vidrio es considerada un posible factor contribuyente para reducir la resistencia a la temperatura y la integridad estructural del área afectada.

La investigación continúa en curso; sin embargo, los hallazgos preliminares indican que la combinación de la aparente ausencia de refuerzo en el área reparada y las temperaturas operativas elevadas podrían haber sido factores contribuyentes primarios asociados al evento. En base a la evaluación completada hasta la fecha, 4XForensic no considera que el resto de los depósitos de tratamiento de H<sub>2</sub>S sea un riesgo inmediato de falla, aunque componentes de soporte interno podrían haber experimentado efectos térmicos similares.

Observaciones forenses preliminares también indicaron que la falla ocurrió cerca de un área que había pasado por reparaciones entre el 8 de julio y el 11 de julio de 2024. Los hallazgos iniciales indican que el área reparada puede diferir de la construcción original del depósito; sin embargo, continúan evaluándose la significancia de estas observaciones y la posible relación con el evento.

Carbon Media Vessel –  
July 2024 Repair

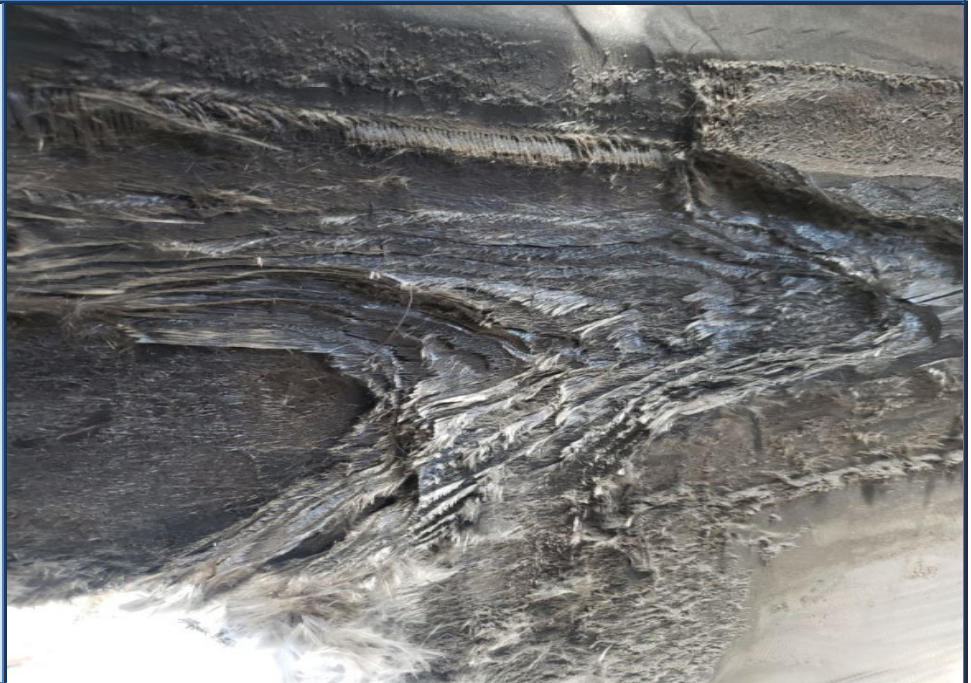
Photograph No.: 009

Carbon Media Vessel –  
July 2024 Repair

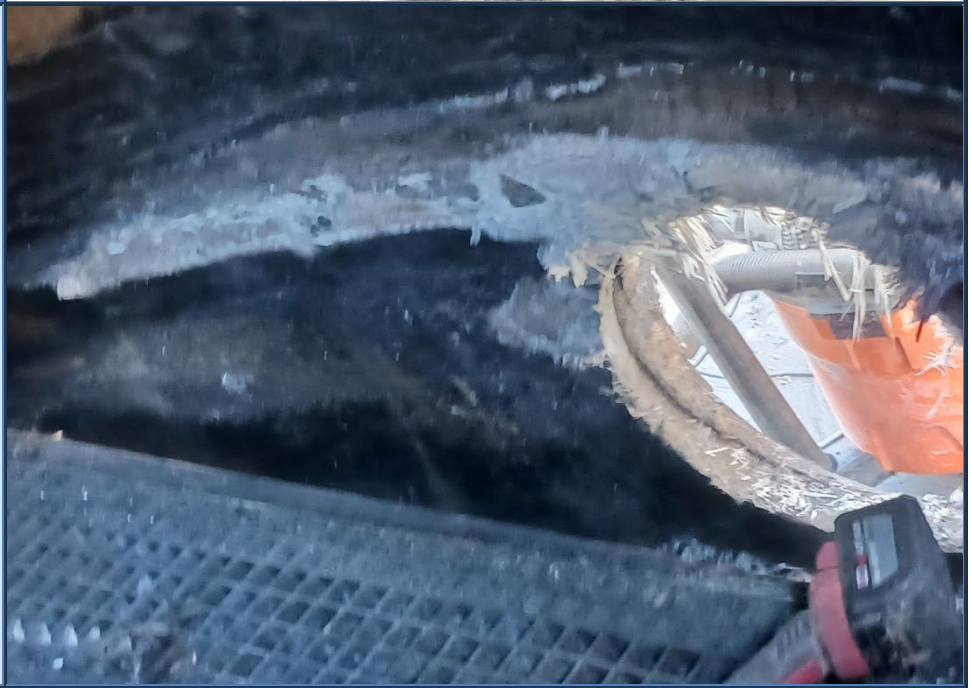
Photograph No.: 0010

Carbon Media Vessel –  
July 2024 Repair

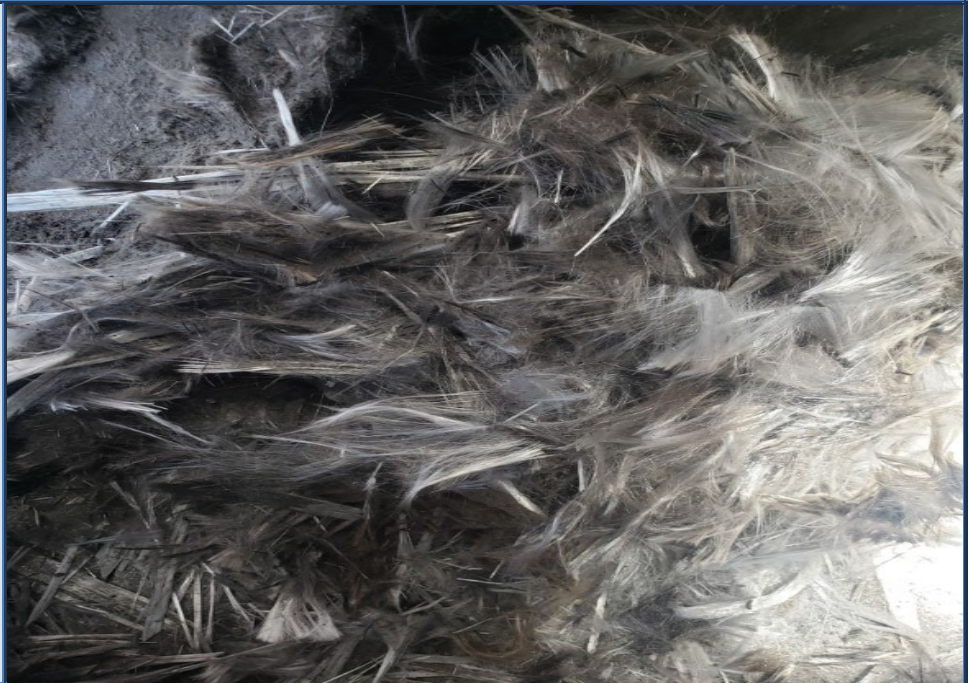
Photograph No.: 011

Carbon Media Vessel –  
July 2024 Repair

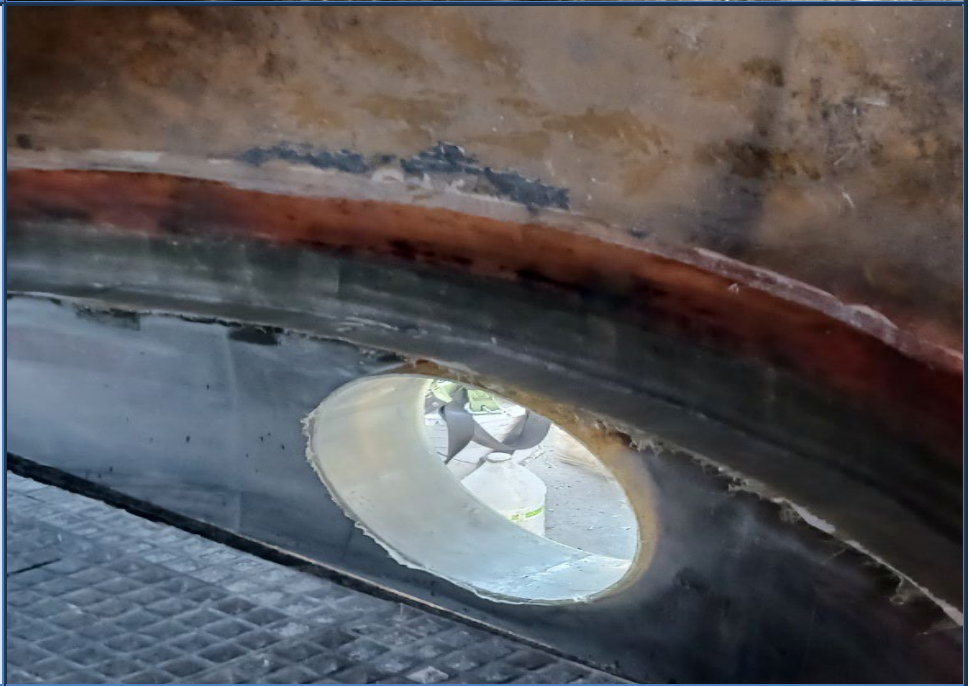
Photograph No.: 012

Carbon Media Vessel –  
July 2024 Repair

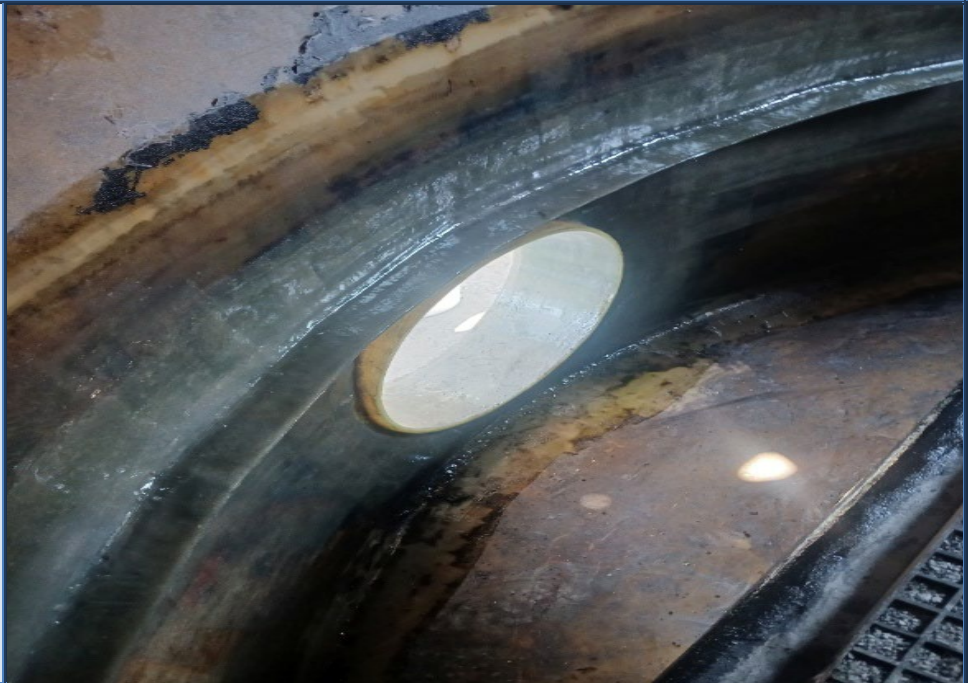
Photograph No.: 013

Carbon Media Vessel –  
July 2024 Repair

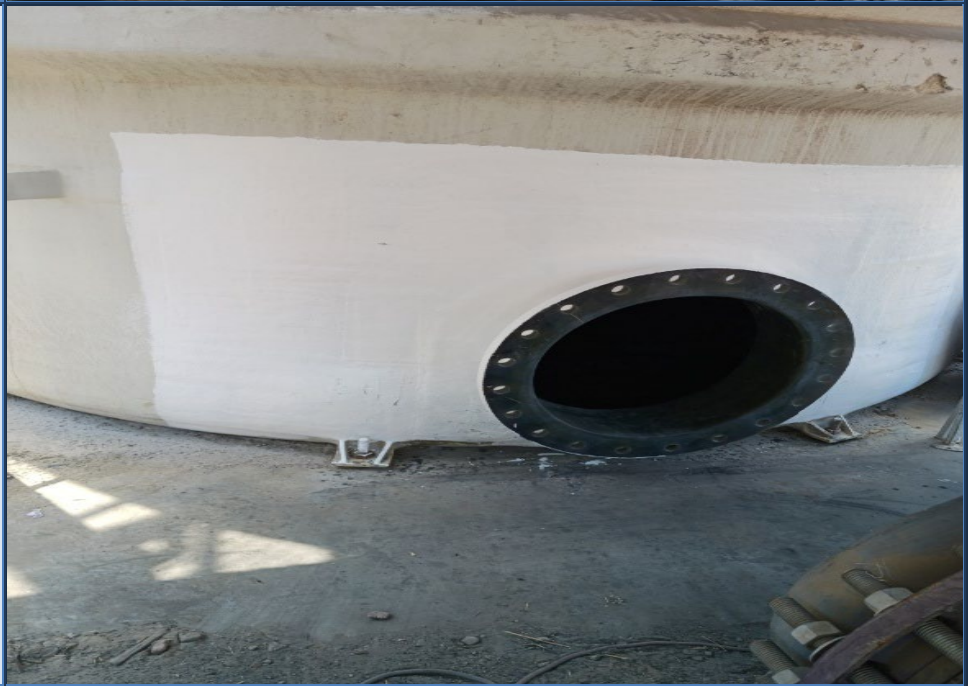
Photograph No.: 014

Carbon Media Vessel –  
July 2024 Repair

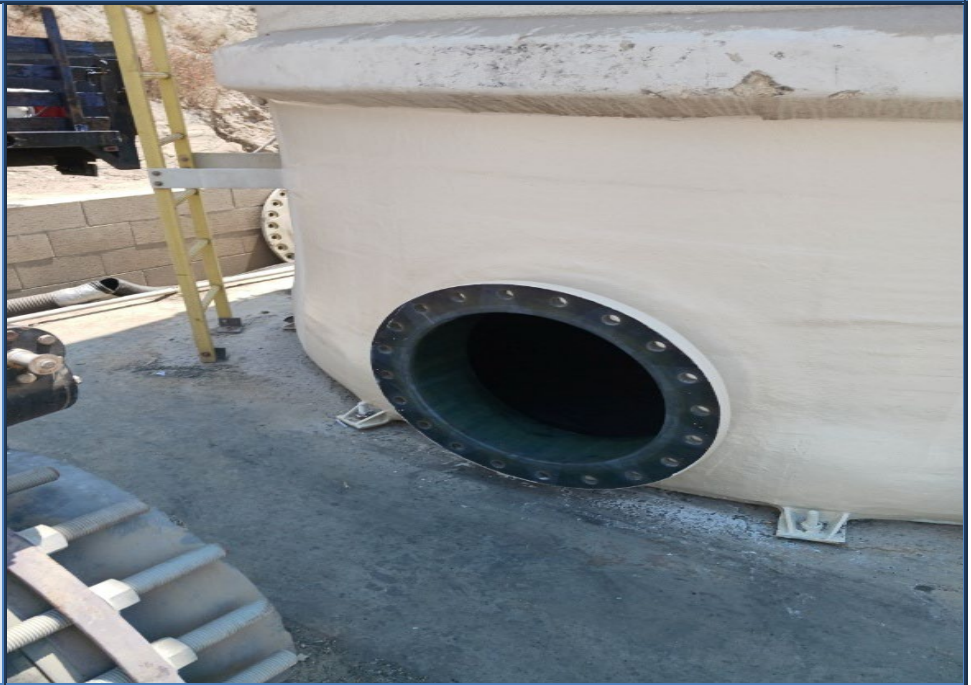
Photograph No.: 015

Carbon Media Vessel –  
July 2024 Repair
