**Ref.: Informe Semanal de Chiquita Canyon, LLC sobre la  
Documentación y el Seguimiento de Problemas con las Cubiertas**

# 4050 - Seguimiento de Fisuras y Grietas por Tensión en la Zona de Reacción de Chiquita

# **Cubierta Geosintética**

# 4050 - Inspección de Cubiertas Geosintéticas

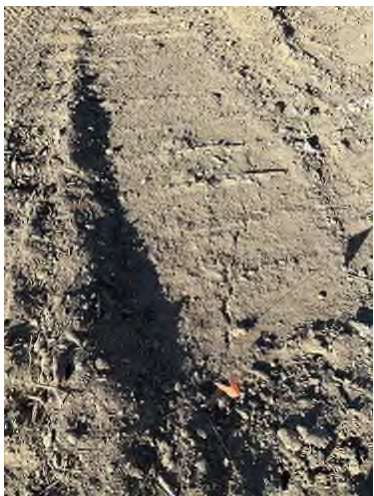
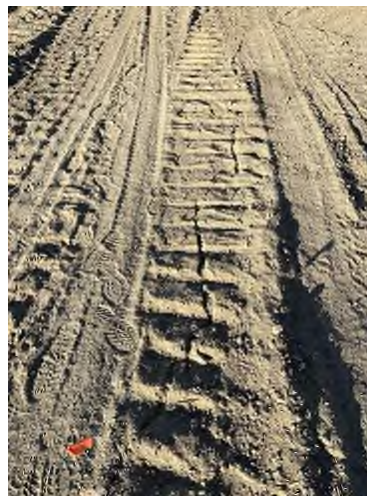
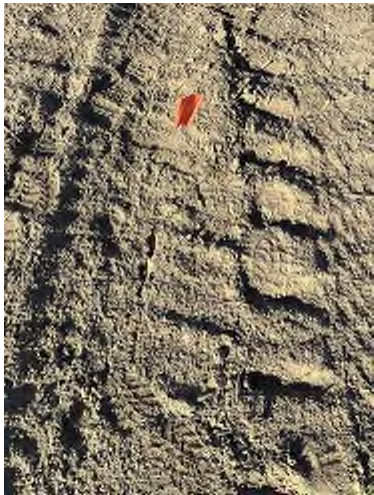
163

| Longitud de la grieta (en pies) o zona que contiene múltiples grietas (pies x pies) | 50 pies x 6 pies |
| Compensación Horizontal (ancho) | Pequeña 0.5-2" de ancho |
| Compensación Vertical (alto) | Extra Pequeña <0.5" de alto |
| Orientación (dirección) | Norte a Sur |

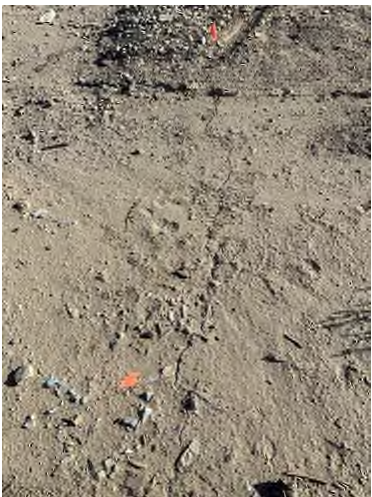
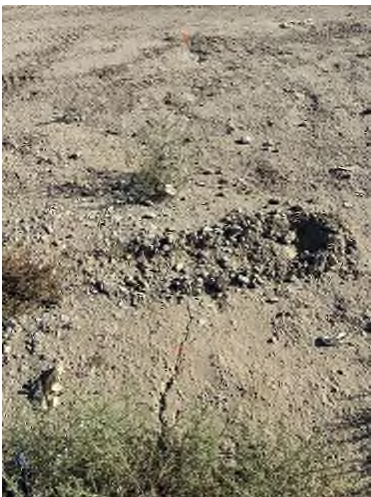
196

25 pies x 15 pies

Pequeña 0.5-2" de ancho

| Compensación Vertical (alto) | Extra Pequeña <0.5" de alto |
| Orientación (dirección) | Norte a Sur |

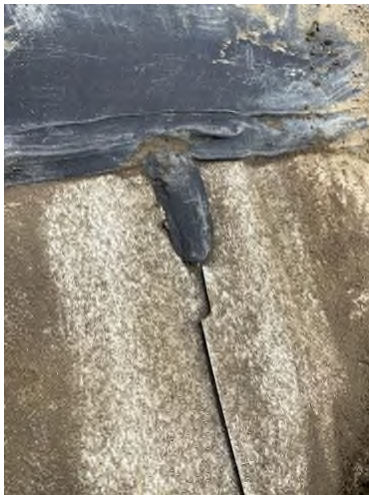
79

Debe emparcharse/soldarse por extrusión  
el hueco del revestimiento.

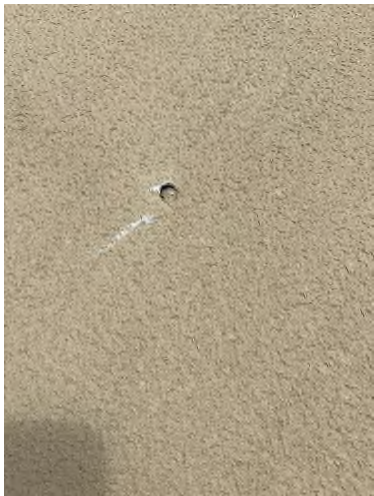
**Número de Cuadrícula** 149

Debe soldarse por extrusión el pequeño orificio del revestimiento.

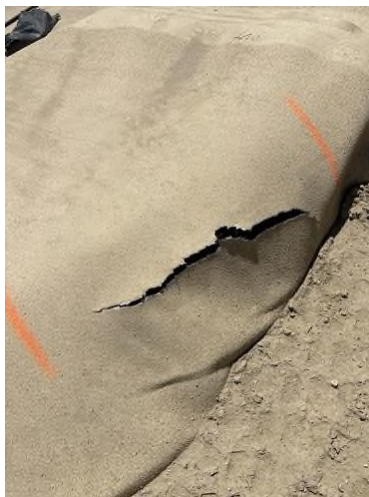
77

Debe emparcharse soldarse por extrusión el desgarro del revestimiento.
