**Ref.: Informe de Inspección Semanal de Lixiviado de Chiquita Canyon, LLC sobre la Orden de Depuración Estipulada (Caso No. 6177-4), Condición 27(c)**

# 4050 - Inspección de Filtraciones/Acumulaciones de Lixiviados de Chiquita

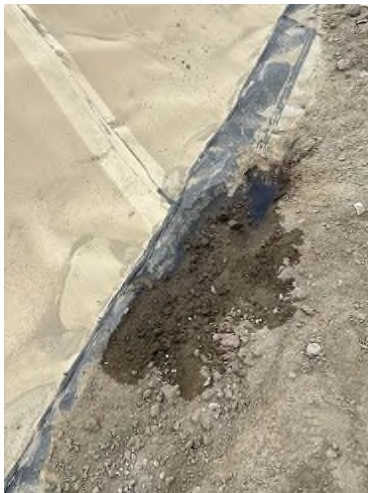
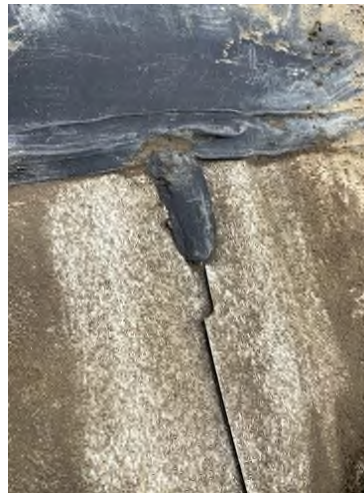
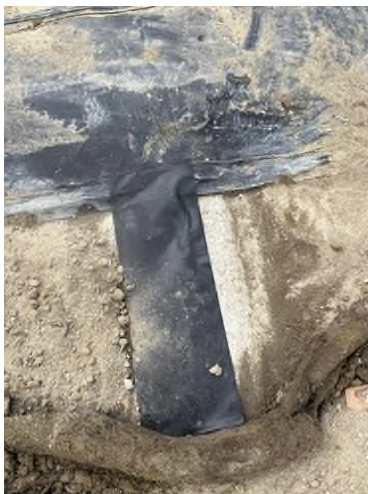
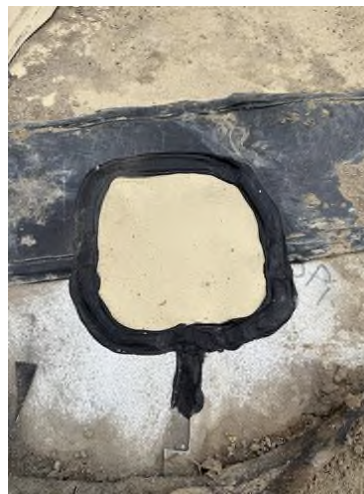
4 horas. Se estima que el volumen total de lixiviados asociado a esta filtración durante ese período ha sido de menos de un galón. El área observada impactada por la filtración fue de aproximadamente 2 pies cuadrados. La saturación del suelo fue caracterizada como "Líquido Libre Estancado". El olor fue caracterizado como "Muy Leve".

| ¿Se localizó la filtración/acumulación de lixiviados? | Sí |
| ¿En qué cuadrícula se encuentra la filtración/acumulación de lixiviados? | 79 |
| Hora en la que se descubrió la filtración/acumulación | 13 de julio de 2026 9:52 AM PDT |
| Duración estimada de la presencia de lixiviados en ese lugar | 4 horas |
| Cantidad estimada de lixiviado | <1 galón |
| Extensión del área impactada (pies cuadrados aproximados impactados) | 2 pies cuadrados |
| Intensidad del olor | 1 - Se Detectó Un Olor Muy Suave |
| Nivel de saturación del suelo circundante | Líquido libre estancado |

Se encintó temporalmente el orificio del revestimiento para cerrarlo y posteriormente se emparchó/soldó por extrusión para contener la filtración. Se agregó tierra para cubrir los lixiviados, posteriormente se retiró y se desechó adecuadamente.

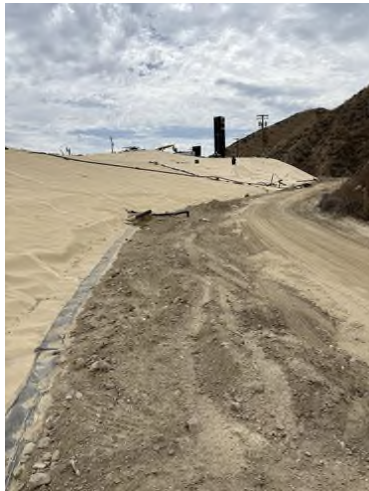
Foto 1

Cuadrícula 79. Al momento de esta inspección no se observó la filtración en esta cuadrícula como tampoco del lado oeste o en las cuadrículas 171/172

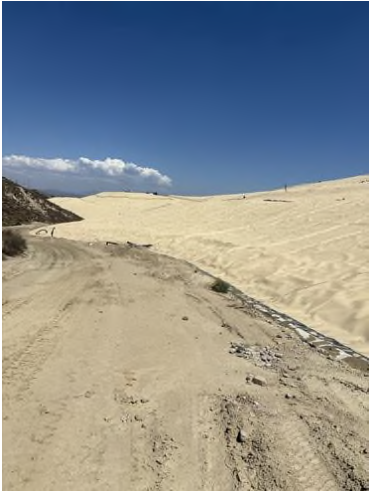
| Inspección de Filtraciones de Lixiviados | |
|---|---|
| Foto 1 | |

| Inspección de Filtraciones de Lixiviados | |
|---|---|
| Descripción del lugar de la fotografía donde no hay filtración o acumulación de lixiviados. | Calle perimetral del norte. No se observó ninguna de las filtraciones observadas previamente en esta área ni en 171/172, en este momento de esta inspección. |

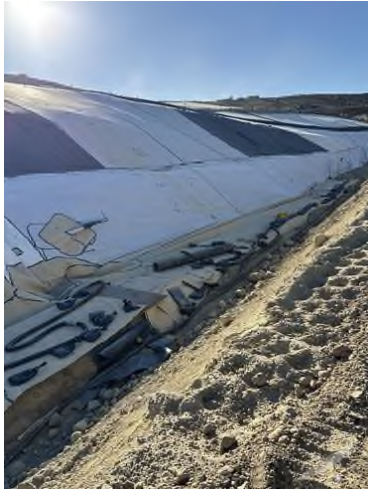
Foto 1

Calle perimetral del lado oeste.  
No se observó ninguna de las filtraciones observadas previamente en esta área, en este momento de esta inspección. Se perforó un sumidero nuevo que se instaló en la cuadrícula 171/172.

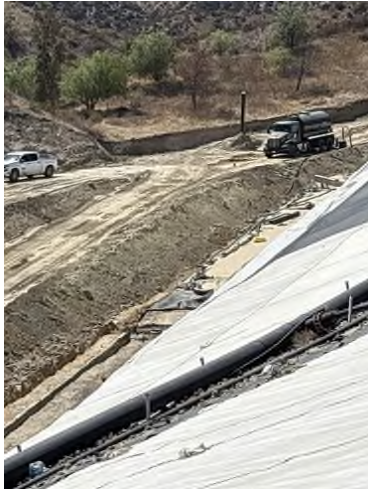
Foto 1

Calle perimetral del lado oeste.  
No se observó ninguna de las filtraciones observadas previamente en esta área, en este momento de esta inspección.

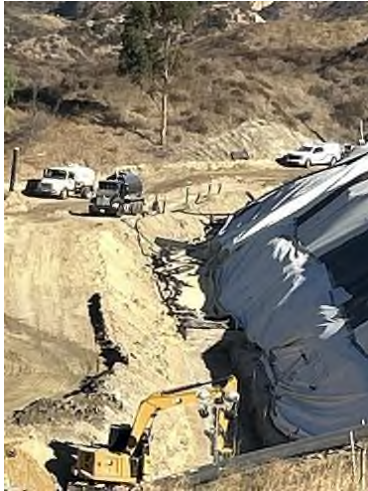
Foto 1

Calle perimetral del lado oeste.  
No se observó ninguna de las filtraciones observadas previamente en esta área, en este momento de esta inspección.

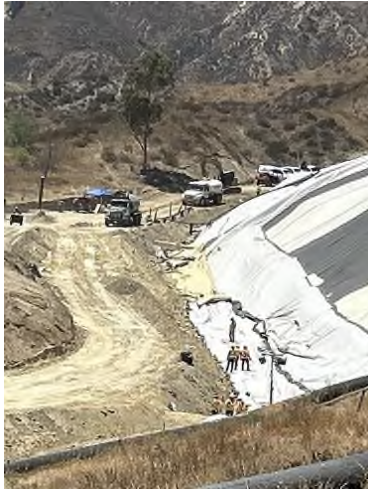
Foto 1

Calle perimetral del lado oeste.  
No se observó ninguna de las filtraciones observadas previamente en esta área, en este momento de esta inspección.

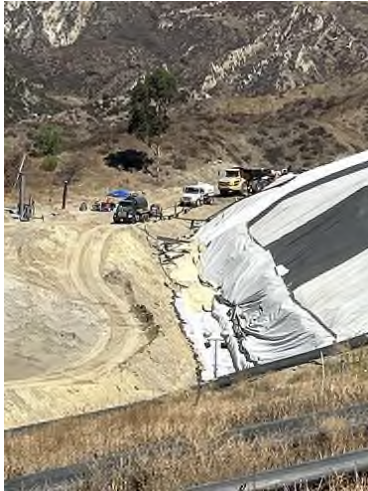
Foto 1

Calle perimetral del lado oeste.  
No se observó ninguna de las  
filtraciones observadas  
previamente en esta área, en  
este momento de esta  
inspección.

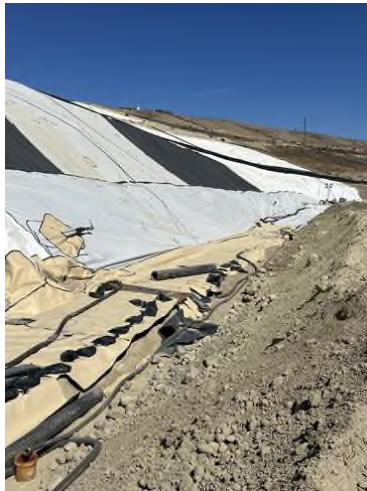
Foto 1

Calle perimetral del lado oeste.  
No se observó ninguna de las  
filtraciones observadas  
previamente en esta área, en  
este momento de esta  
inspección.

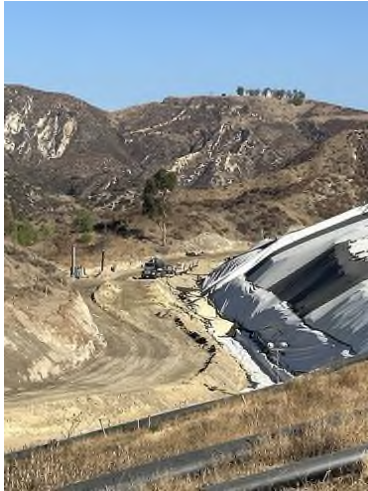
Foto 1

Calle perimetral del lado oeste.  
No se observó ninguna de las filtraciones observadas previamente en esta área, en este momento de esta inspección.

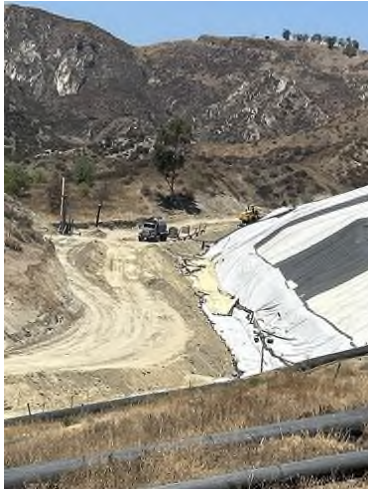
Foto 1

Calle perimetral del lado oeste.  
No se observó ninguna de las filtraciones observadas previamente en esta área, en este momento de esta inspección.

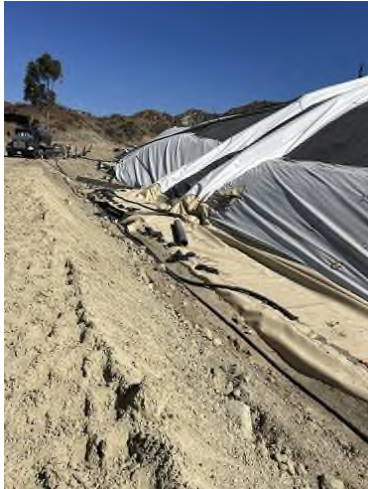
Foto 1

Calle perimetral del lado oeste.  
No se observó ninguna de las filtraciones observadas previamente en esta área, en este momento de esta inspección.

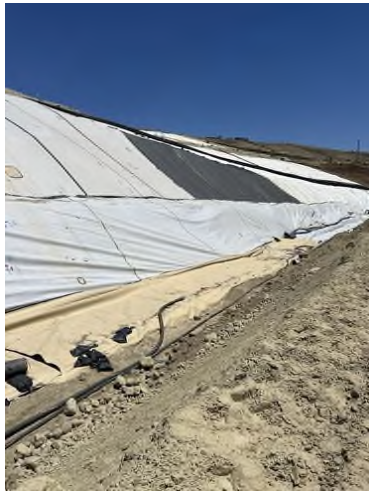
Foto 1

Calle perimetral del lado oeste.  
No se observó ninguna de las  
filtraciones observadas  
previamente en esta área, en  
este momento de esta  
inspección.
