**Ref.: Informe Semanal de Chiquita Canyon, LLC sobre la  
Documentación y el Seguimiento de Problemas con las Cubiertas**

# 4050 - Seguimiento de Fisuras y Grietas por Tensión en la Zona de Reacción de Chiquita

# 4050 - Inspección de Cubiertas Geosintéticas

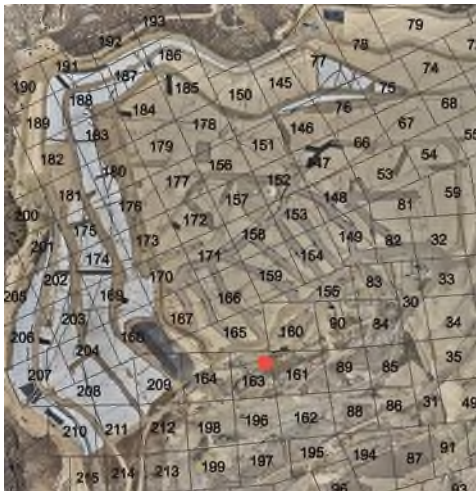
163

Utilizando la imagen adjunta, anote todas las áreas en las que los inspectores identificaron una fisura o grieta por tensión.

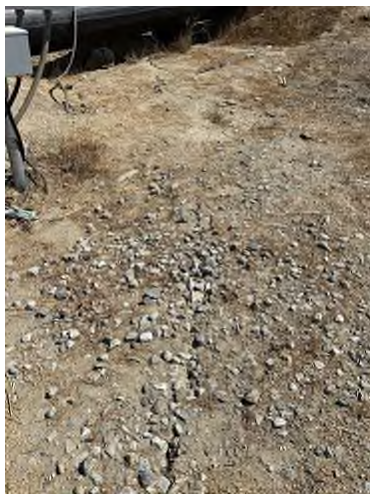
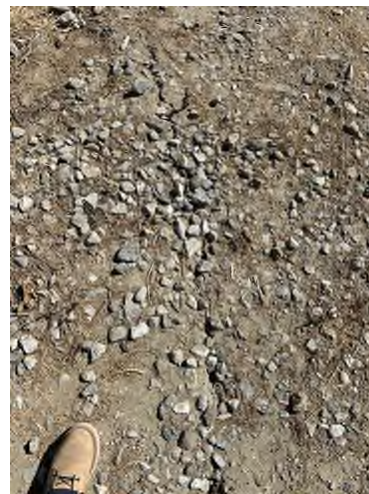
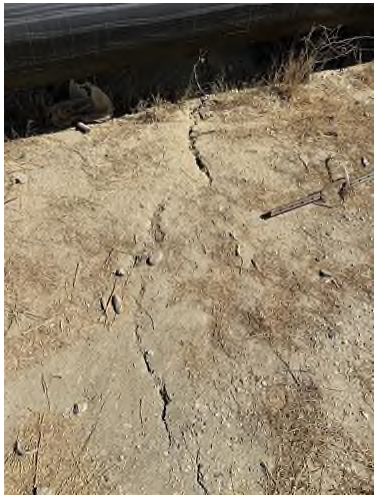
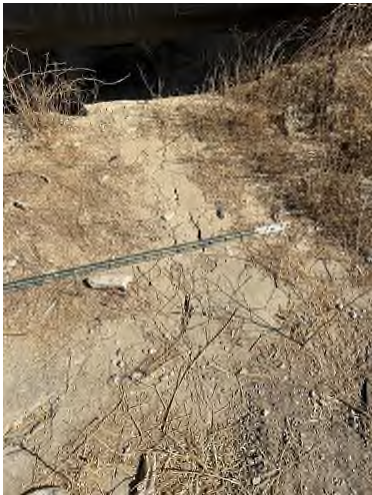
Área de 4 pies x 20 pies

Pequeña 0.5-2" de ancho

Extra Pequeña <0.5" de alto

Noreste a Sudoeste

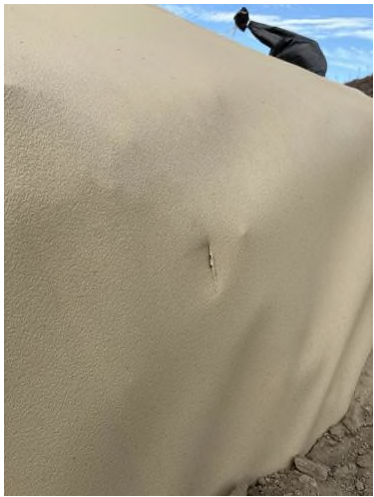
80

Debe emparcharse soldarse por extrusión el desgarro del revestimiento.

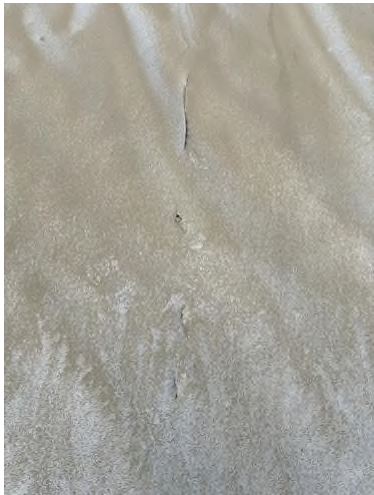
150

Debe emparcharse soldarse por extrusión el desgarro del revestimiento.
