28 de julio de 2026

**Ref.: Informe de Inspecci n Semanal de Lixiviado de Chiquita Canyon, LLC sobre la Orden de Depuraci n Estipulada (Caso No. 6177-4), Condici n 27(c)**

# 4050 - Inspección de Filtraciones/Acumulaciones de Lixiviados de Chiquita

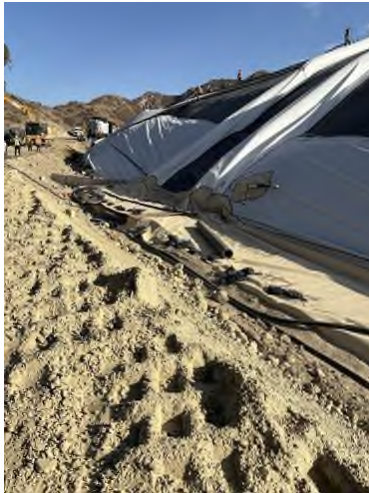
Foto 1

Calle perimetral del lado oeste.  
No se observó ninguna de las  
filtraciones observadas  
previamente en esta área, en  
este momento de esta  
inspección

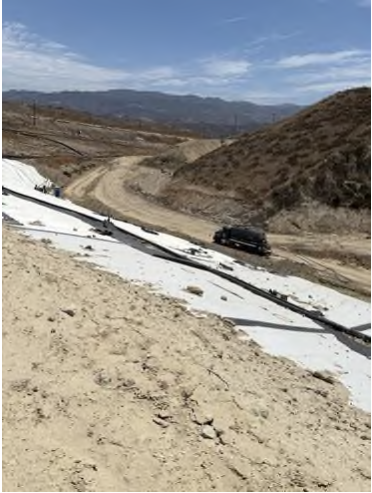
| Inspección de Filtraciones de Lixiviados | |
|---|---|
| Descripción del lugar de la fotografía donde no hay filtración o acumulación de lixiviados. | <p>Calle perimetral del lado oeste.<br/> No se observó ninguna de las filtraciones observadas previamente en esta área, en este momento de esta inspección</p> |

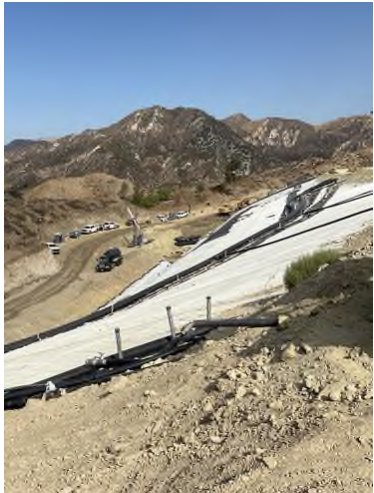
Foto 1

Calle perimetral del lado oeste.  
No se observó ninguna de las filtraciones observadas previamente en esta área, en este momento de esta inspección

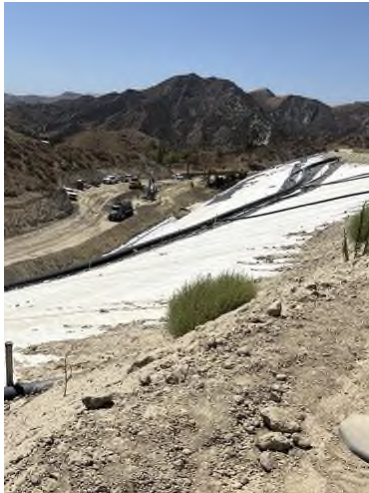
Foto 1

Calle perimetral del lado oeste.  
No se observó ninguna de las  
filtraciones observadas  
previamente en esta área, en  
este momento de esta  
inspección

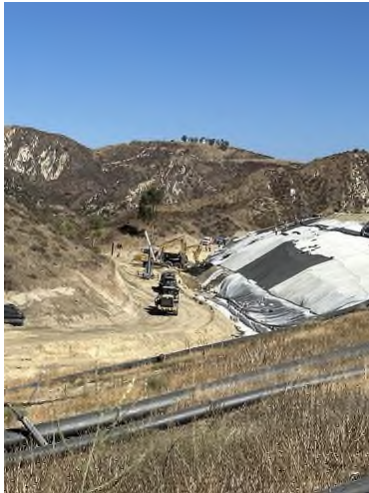
Foto 1

Calle perimetral del lado oeste.  
No se observó ninguna de las filtraciones observadas previamente en esta área, en este momento de esta inspección. También se están realizando reparaciones permanentes para contener la filtración en esta área.

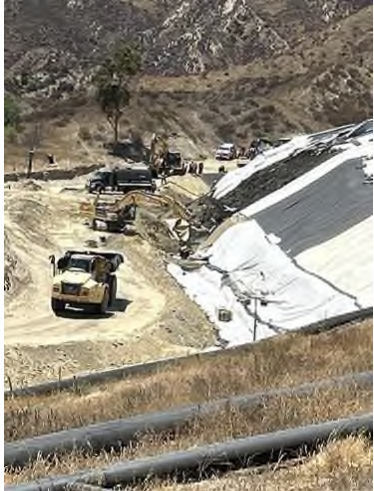
Foto 1

Calle perimetral del lado oeste.  
No se observó ninguna de las filtraciones observadas previamente en esta área, en este momento de esta inspección. También se están realizando reparaciones permanentes para contener la filtración en esta área.

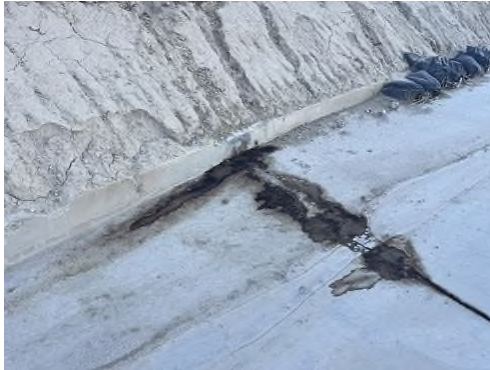
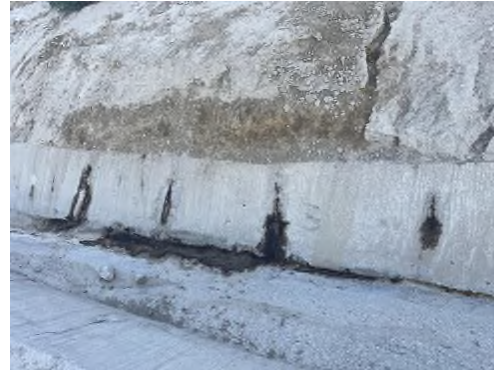
<1 galón

6 pies cuadrados

1 - Se Detectó Un Olor Muy Suave

Seco

Sí

Se puso un dique de contención, se lavó a presión el canal y se aspiró utilizando un camión devorador, se aplicó sellador a las grietas en el concreto

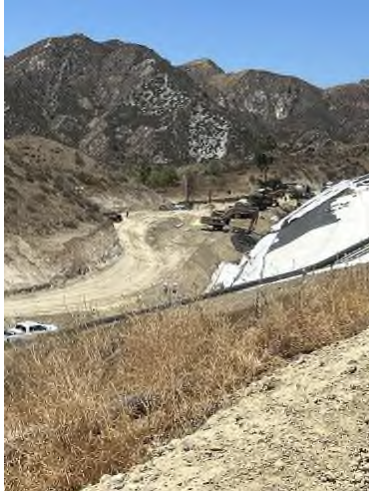
Foto 1

Calle perimetral del lado oeste.  
No se observó ninguna de las filtraciones observadas previamente en esta área ni en la filtración que se encontró durante la inspección de la mañana, en este momento de esta inspección. También se están realizando reparaciones permanentes para contener la filtración en esta área.

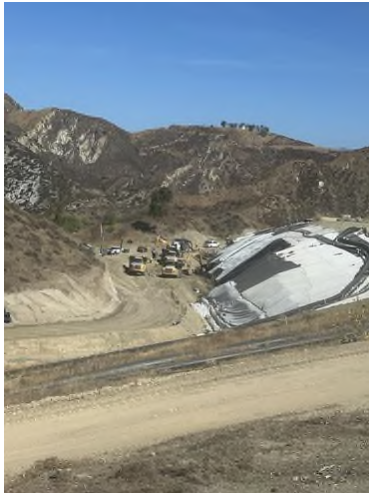
Foto 1

Calle perimetral del lado oeste.  
No se observó ninguna de las filtraciones observadas previamente en esta área, en este momento de esta inspección. También se están realizando reparaciones permanentes para contener la filtración en esta área.

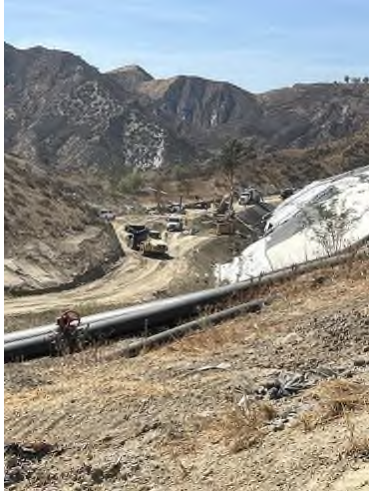
Foto 1

Calle perimetral del lado oeste.  
No se observó ninguna de las filtraciones observadas previamente en esta área, en este momento de esta inspección. También se están realizando reparaciones permanentes para contener la filtración en esta área.

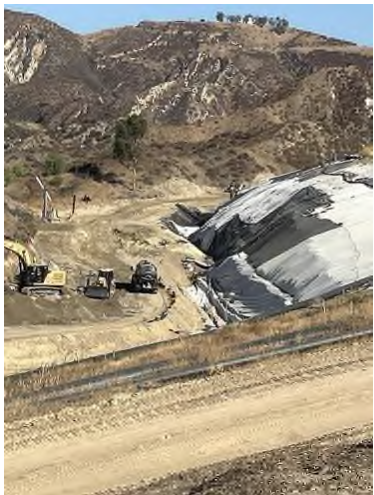
Foto 1

Calle perimetral del lado oeste.  
No se observó ninguna de las filtraciones observadas previamente en esta área, en este momento de esta inspección. También se están realizando reparaciones permanentes para contener la filtración en esta área.

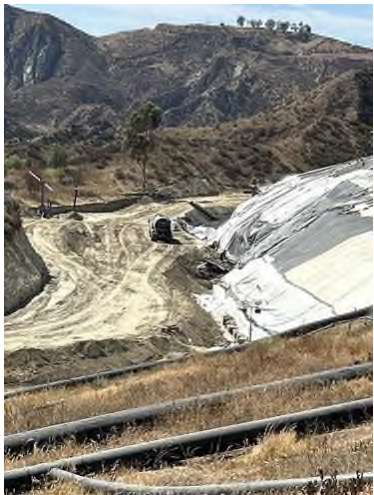
Foto 1

Calle perimetral del lado oeste.  
No se observó ninguna de las filtraciones observadas previamente en esta área, en este momento de esta inspección. También se están realizando reparaciones permanentes para contener la filtración en esta área.

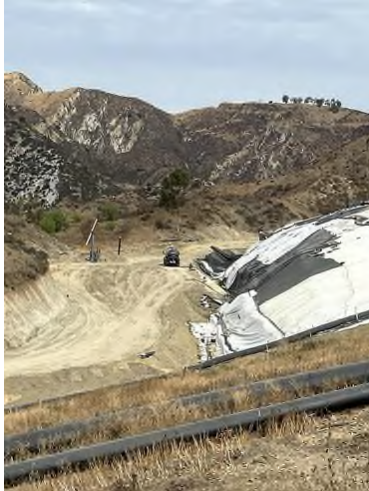
Foto 1

Calle perimetral del lado oeste.  
No se observó ninguna de las filtraciones observadas previamente en esta área, en este momento de esta inspección. También se están realizando reparaciones permanentes para contener la filtración en esta área.

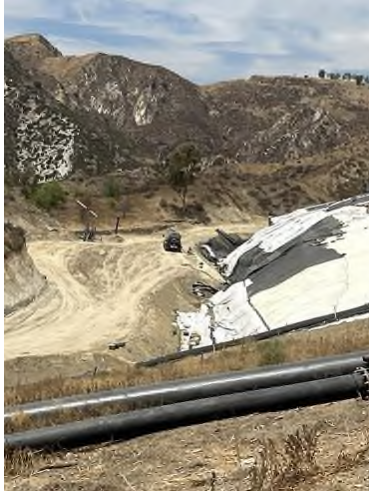
Foto 1

Calle perimetral del lado oeste.  
No se observó ninguna de las filtraciones observadas previamente en esta área, en este momento de esta inspección. También se están realizando reparaciones permanentes para contener la filtración en esta área.
