**Ref.: Informe Semanal de Chiquita Canyon, LLC sobre la  
Documentación y el Seguimiento de Problemas con las Cubiertas**

# **Fisuras y Grietas por Tensión**

# 4050 - Seguimiento de Fisuras y Grietas por Tensión en la Zona de Reacción de Chiquita

# **Cubierta Geosintética**

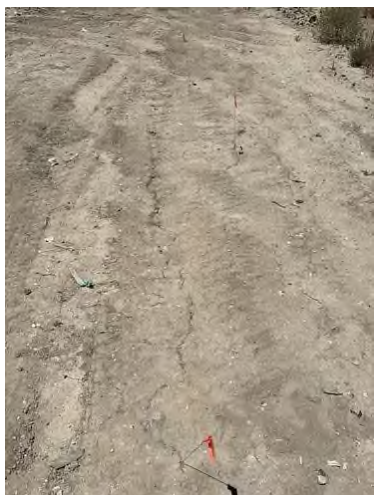
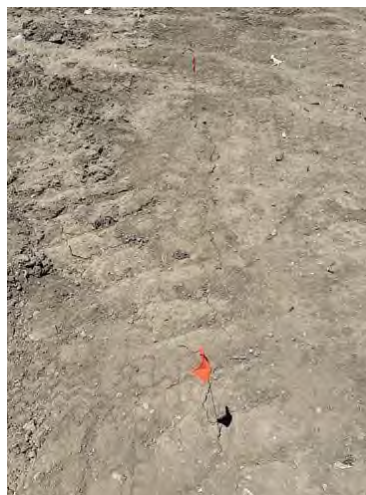
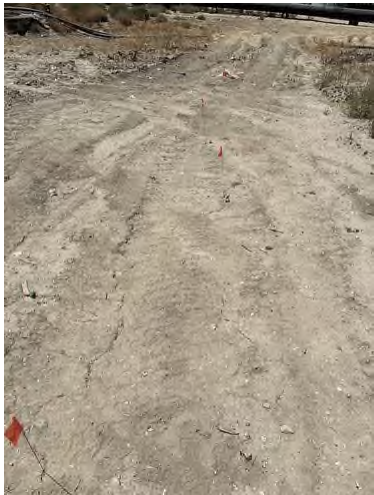
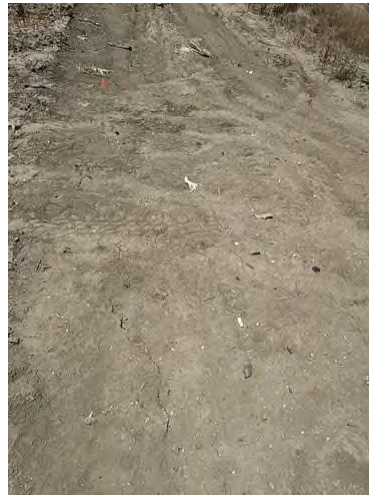
90/84

20 pies x 10 pies

Extra Pequeña <0.5 de ancho

Extra Pequeña <0.5" de alto

Noreste a Sudoeste

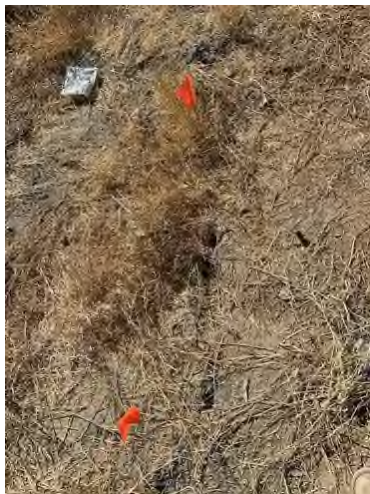
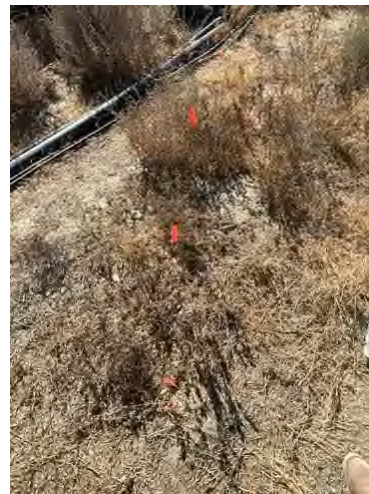
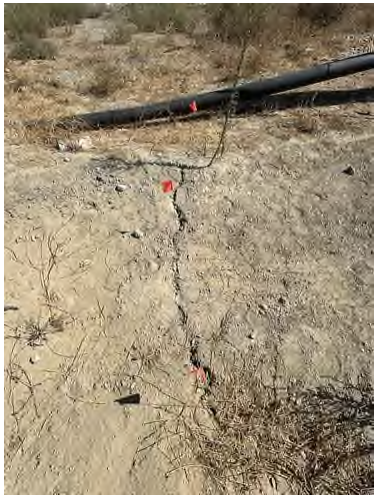
90

Área de 13 pies x 25 pies

Extra Pequeña <0.5 de ancho

Extra Pequeña <0.5" de alto

Norte a Sur

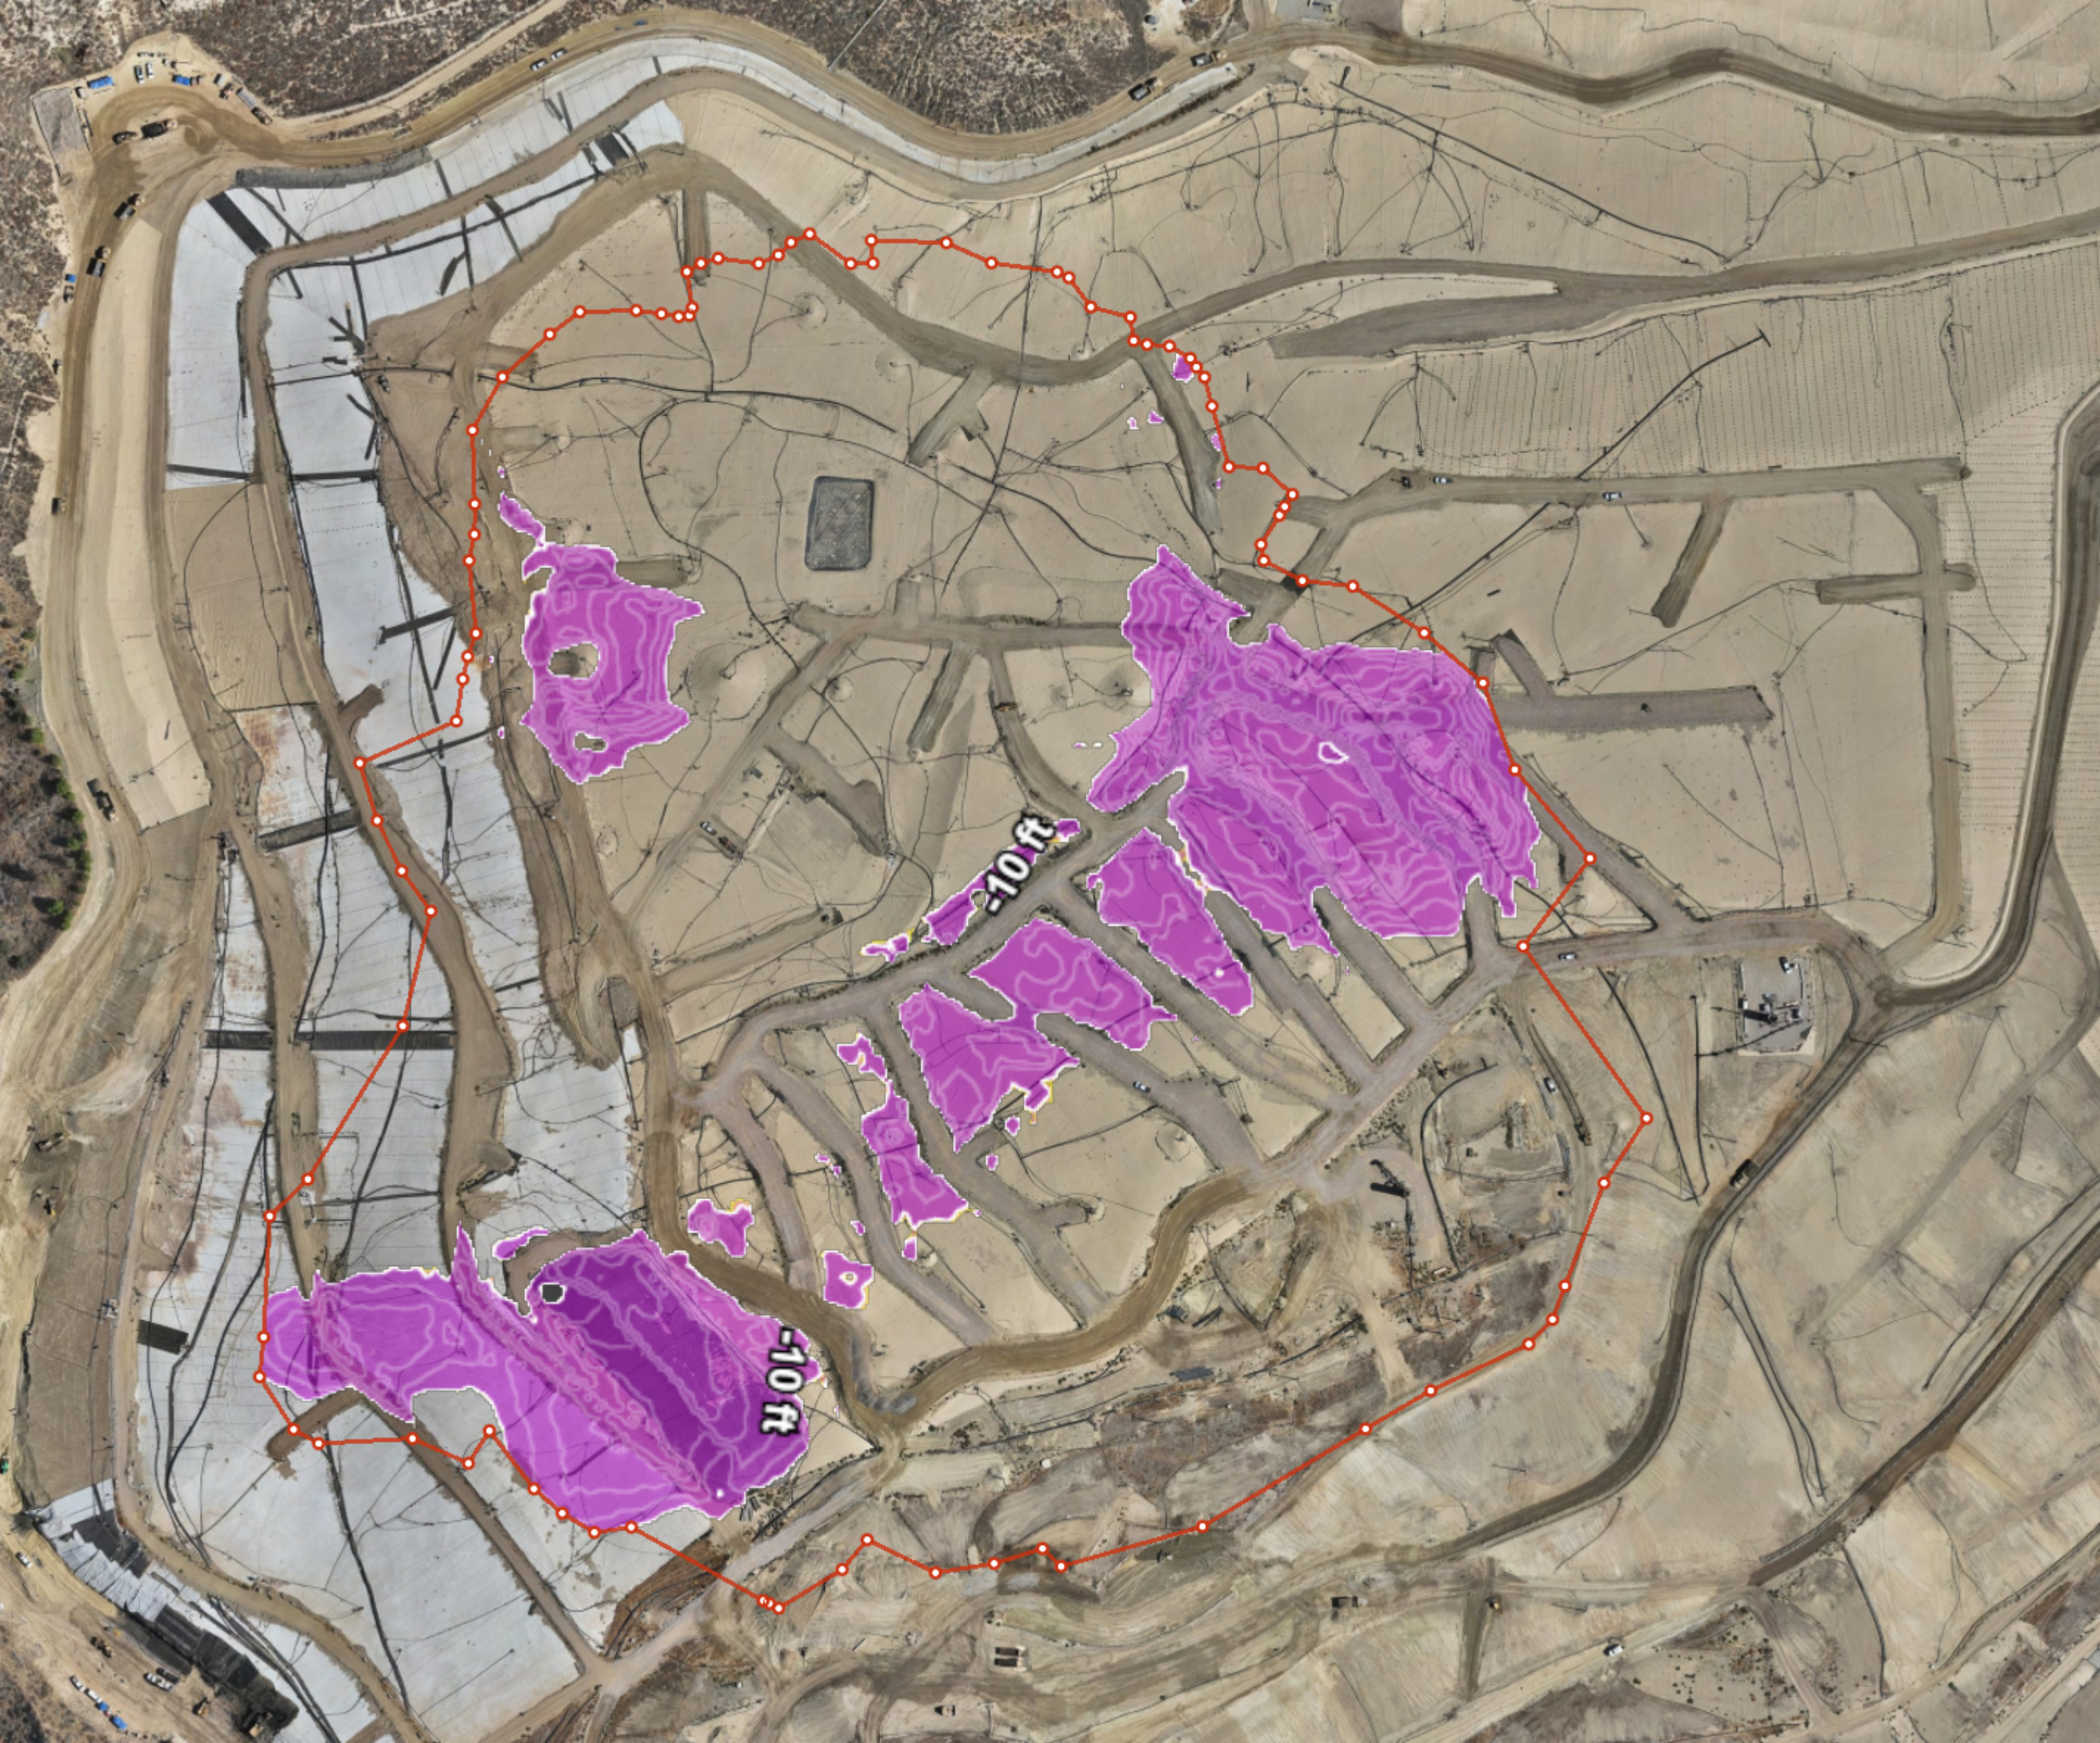
Settlement area between 7/16/2025 and 7/15/2026, submitted on 7/21/2026 and produced here again for comparison.

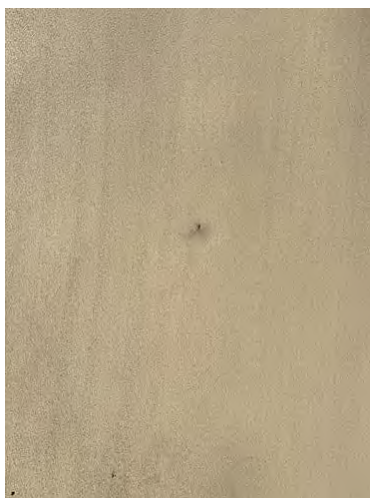
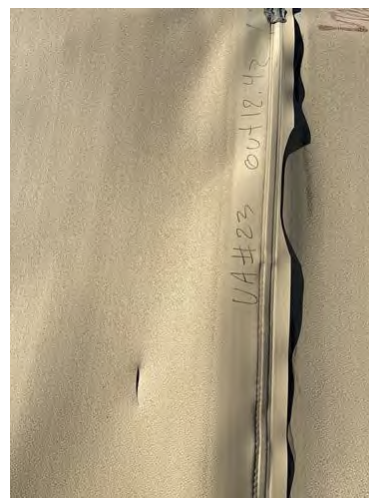
70

Debe  
emparcharse/soldarse  
por extrusión el  
revestimiento

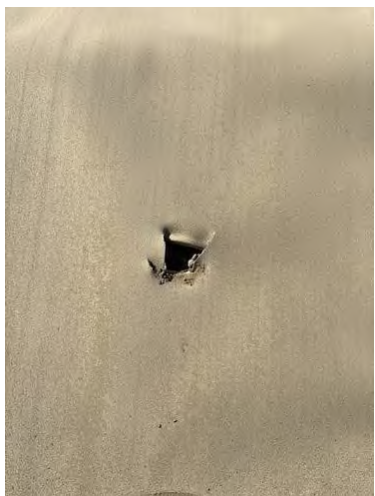
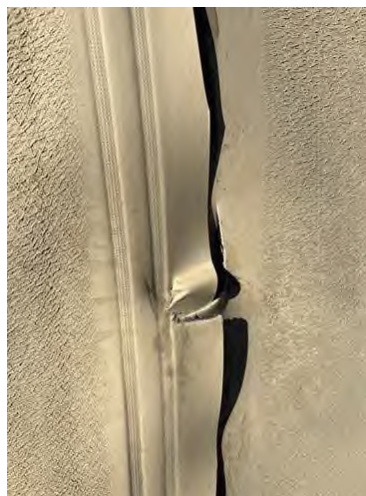
69

Debe  
emparcharse/soldarse  
por extrusión el  
revestimiento

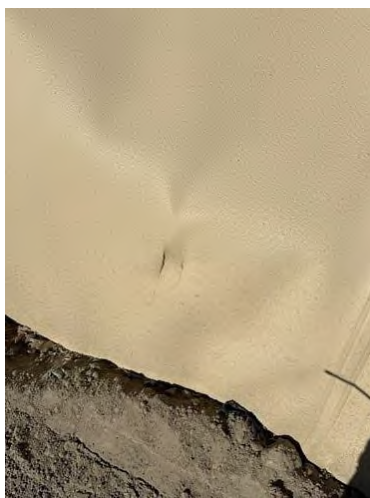
71

Debe emparcharse / soldarse por extrusión el desgarro del revestimiento

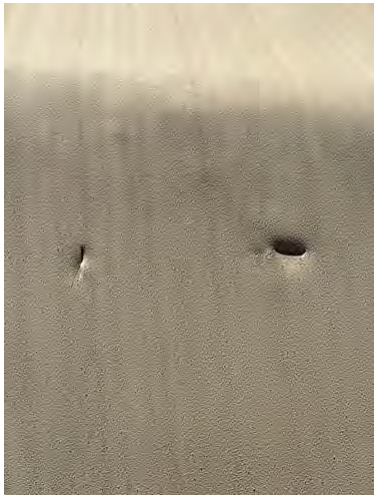
36

Debe emparcharse / soldarse por extrusión el desgarro del revestimiento.

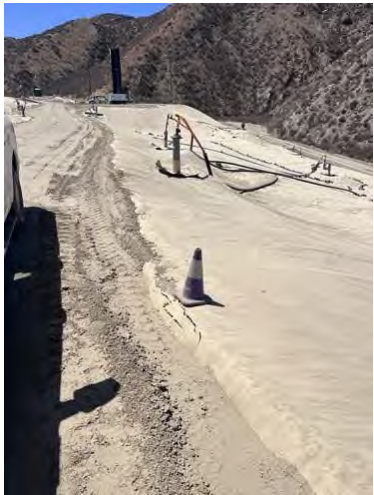
78

El revestimiento se desgarró.  
Debe emparcharse y soldarse por extrusión
