**Ref.: Informe de Inspección Semanal de Lixiviado de Chiquita Canyon, LLC sobre la Orden de Depuración Estipulada (Caso No. 6177-4), Condición 27(c)**

Adjunto: Registros de Inspecciones de Lixiviados del 3 de agosto al 9 de agosto de 2026

# 4050 - Inspección de Filtraciones/Acumulaciones de Lixiviados de Chiquita

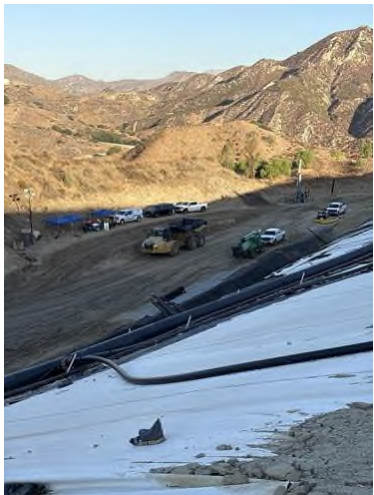
Foto 1

Calle perimetral del lado oeste.  
No se observó ninguna de las filtraciones observadas previamente en esta área, en este momento de esta inspección. También se están realizando reparaciones permanentes para contener la filtración en esta área.

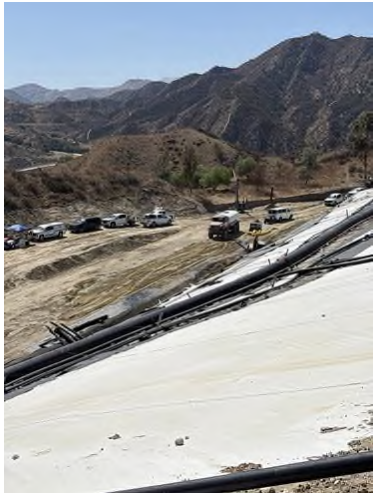
Foto 1

Calle perimetral del lado oeste.  
No se observó ninguna de las filtraciones observadas previamente en esta área, en este momento de esta inspección. También se están realizando reparaciones permanentes para contener la filtración en esta área.

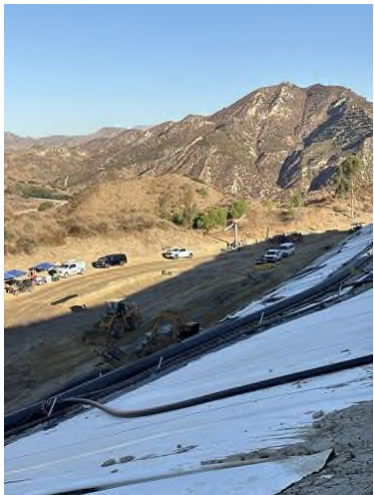
Foto 1

Calle perimetral del lado oeste.  
No se observó ninguna de las filtraciones observadas previamente en esta área, en este momento de esta inspección. También se están realizando reparaciones permanentes para contener la filtración en esta área.

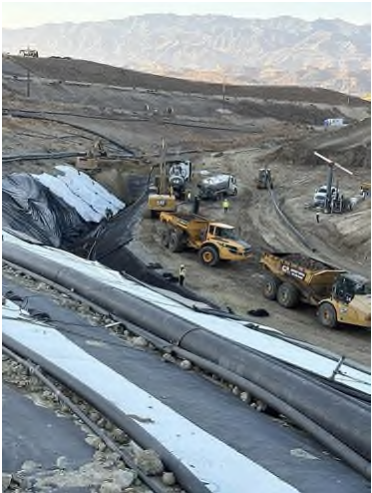
| Inspección de Filtraciones de Lixiviados | |
|---|---|
| <div></div> <p>Foto 1</p> | |

| Inspección de Filtraciones de Lixiviados | |
|---|---|
| <b>Descripción del lugar de la fotografía donde no hay filtración o acumulación de lixiviados.</b> | Calle perimetral del lado oeste.<br>No se observó ninguna de las filtraciones observadas previamente en esta área, en este momento de esta inspección. También se están realizando reparaciones permanentes para contener la filtración en esta área. |

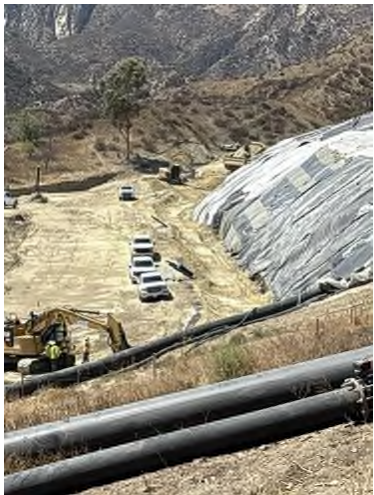
Foto 1

Calle perimetral del lado oeste.  
No se observó ninguna de las filtraciones observadas previamente en esta área, en este momento de esta inspección. También se están realizando reparaciones permanentes para contener la filtración en esta área.

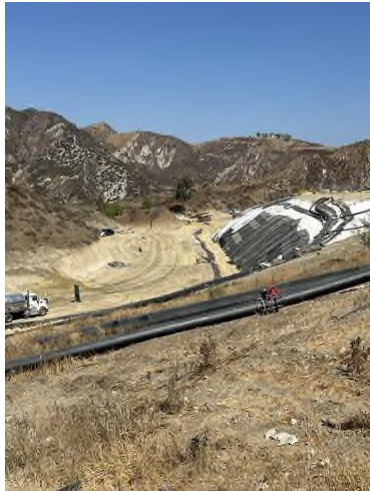
Foto 1

Calle perimetral del lado oeste.  
No se observó ninguna de las filtraciones observadas previamente en esta área, en este momento de esta inspección. También se están realizando reparaciones permanentes para contener la filtración en esta área.

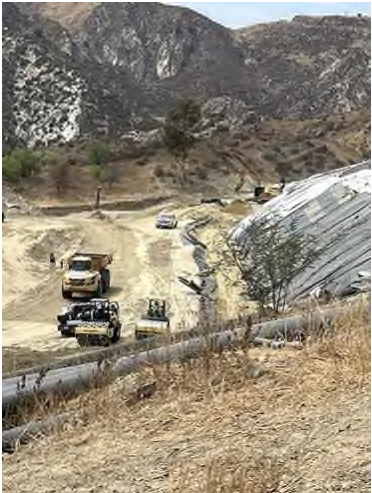
Foto 1

Calle perimetral del lado oeste.  
No se observó ninguna de las filtraciones observadas previamente en esta área, en este momento de esta inspección. También se están realizando reparaciones permanentes para contener la filtración en esta área.

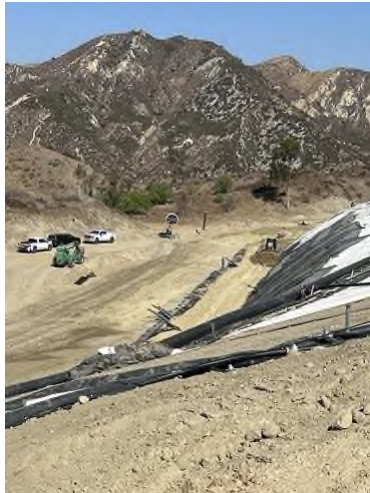
Foto 1

Calle perimetral del lado oeste.  
No se observó ninguna de las filtraciones observadas previamente en esta área, en este momento de esta inspección. También se están realizando reparaciones permanentes para contener la filtración en esta área.

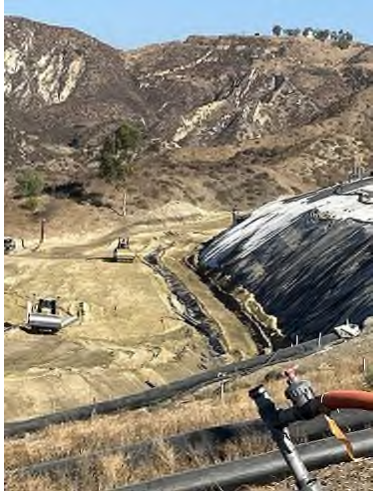
Foto 1

Calle perimetral del lado oeste.  
No se observó ninguna de las filtraciones observadas previamente en esta área, en este momento de esta inspección. También se están realizando reparaciones permanentes para contener la filtración en esta área.

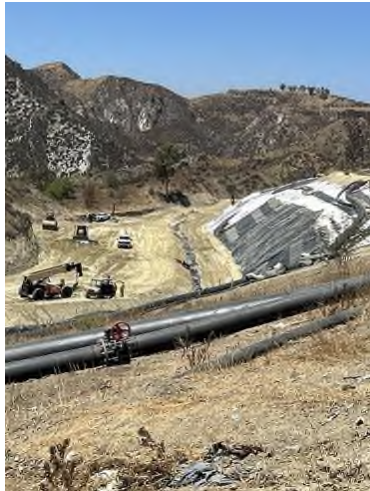
Foto 1

Calle perimetral del lado oeste.  
No se observó ninguna de las filtraciones observadas previamente en esta área, en este momento de esta inspección. También se están realizando reparaciones permanentes para contener la filtración en esta área.

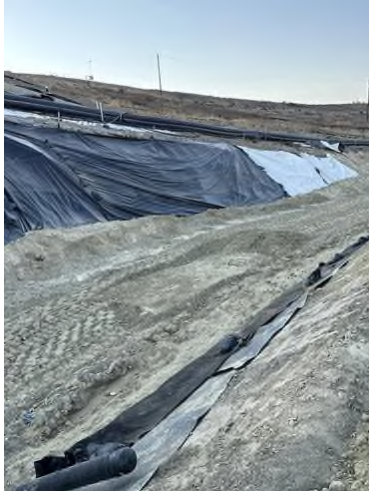
Foto 1

Calle perimetral del lado oeste.  
No se observó ninguna de las filtraciones observadas previamente en esta área, en este momento de esta inspección. También se están realizando reparaciones permanentes para contener la filtración en esta área.

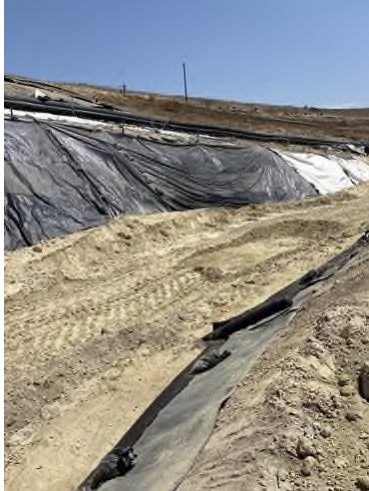
Foto 1

Calle perimetral del lado oeste.  
No se observó ninguna de las filtraciones observadas previamente en esta área, en este momento de esta inspección. También se están realizando reparaciones permanentes para contener la filtración en esta área.
