**Ref.: Informe Semanal de Chiquita Canyon, LLC sobre la Documentación y el Seguimiento de Problemas con las Cubiertas, Resumen Mensual y Mapa Isopáquico Mensual**

# 4050 - Seguimiento de Fisuras y Grietas por Tensión en la Zona de Reacción de Chiquita

# 4050 - Inspección de Cubiertas Geosintéticas

**RESUMEN DEL MONITOREO DE FISURAS Y GRIETAS POR TENSIÓN EN EL VERTEDERO DE  
CHIQUITA CANYON DE JULIO DE 2026  
CASTAIC, CALIFORNIA**

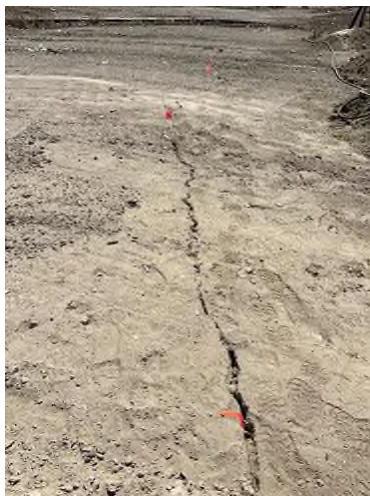
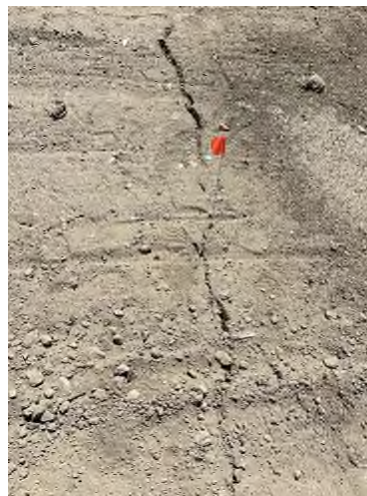
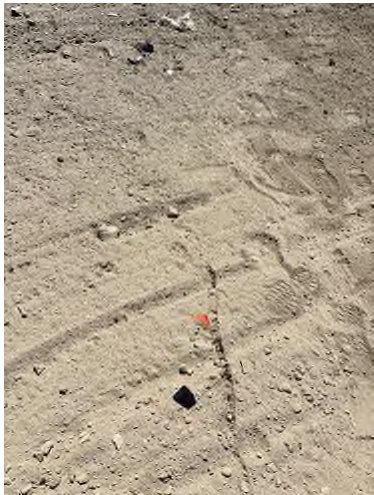
| Longitud de la grieta (en pies) o zona que contiene múltiples grietas (pies x pies) | 65 pies x 5 pies |
| Compensación Horizontal (ancho) | Mediana 2-4" de ancho |
| Compensación Vertical (alto) | Extra Pequeña <0.5" de alto |
| Orientación (dirección) | Este a Oeste |

| Descripción de las reparaciones | Las grietas se reconocieron recorriendo el lugar. |

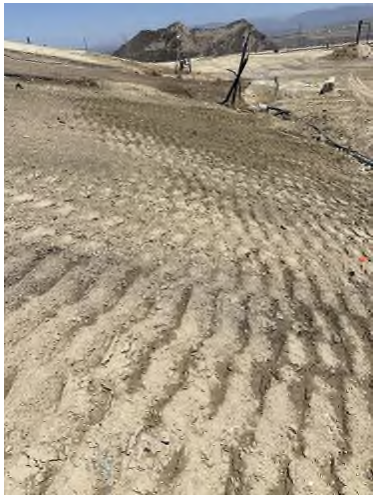
Foto 4

| ¿La Fisura o Grita se reparó? Si se reparó, agregue una fotografía y la descripción de las reparaciones realizadas | Sí |

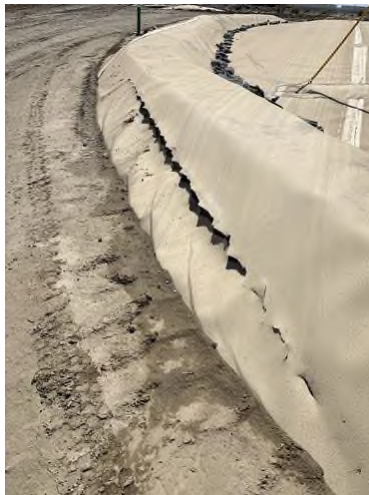
Foto 1

Debe emparcharse soldarse por extrusión el desgarro del revestimiento.

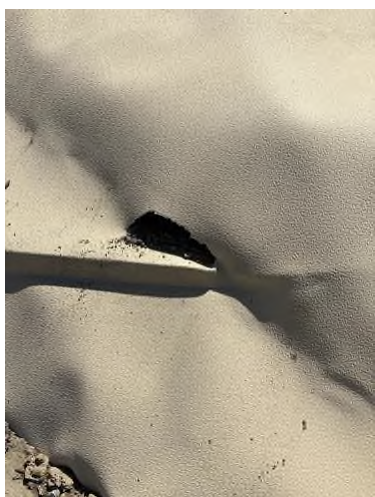
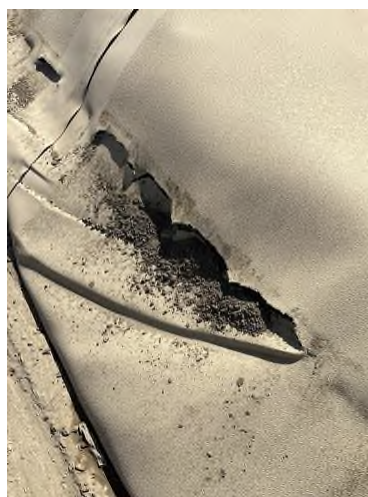
Deben emparcharse soldarse por extrusión los desgarrs del revestimiento.
