# CHIQUITA CANYON

**Asunto: Informe Semanal de Chiquita Canyon, LLC sobre la Documentación y el Seguimiento de Problemas con las Cubiertas**

# 4050 - Seguimiento de Fisuras y Grietas de Tensión en el Área de Reacción de Chiquita

13 Mayo 2024 / Tom Roe

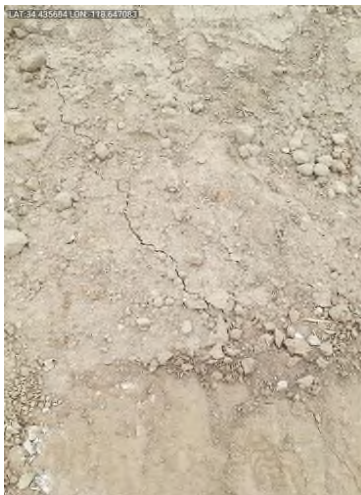
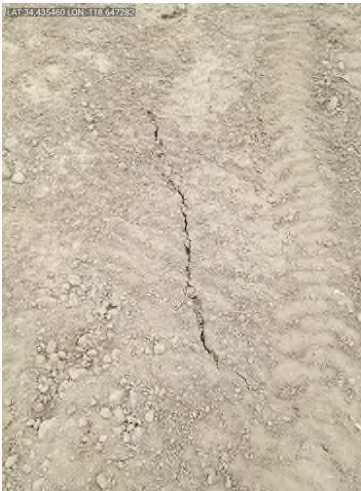
**Longitud de la grieta (en pies) o zona que contiene múltiples grietas (pies x pies)** 200 pies x 100 pies

| Compensación Horizontal (ancho) | Pequeña 0.5-2" de ancho |
| Compensación Vertical (alto) | Extrapequeña <0.5" de alto |
| Orientación (dirección) | Norte a Sur |

Las grietas se reconocieron recorriendo el lugar. Se cavaron algunas grietas difíciles de acceder que se compactaron con una excavadora.

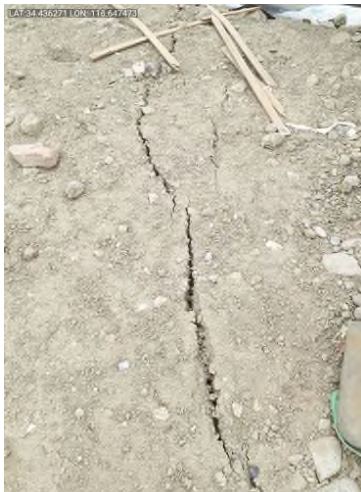
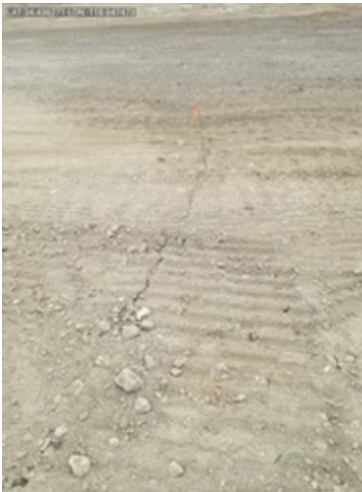
Longitud de la grieta (en pies) o zona que contiene múltiples grietas (pies x pies) 8 pies x 20 pies

| Compensación Horizontal (ancho) | Pequeña 0.5-2" de ancho |
| Compensación Vertical (alto) | Extrapequeña <0.5" de alto |
| Orientación (dirección) | Norte a Sur |

Descripción de las reparaciones Las grietas se reconocieron recorriendo el lugar.

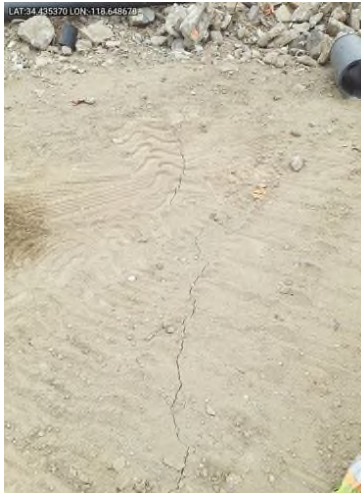
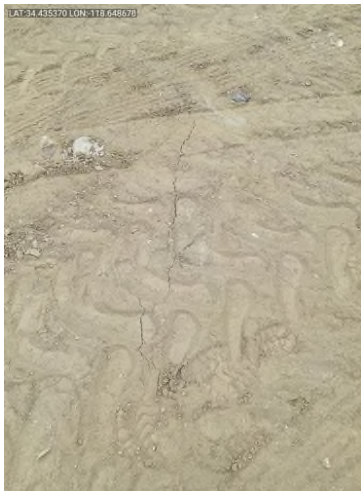
35 pies x 35 pies

Extra Pequeña <0.5 de ancho

Este a Oeste

Las grietas se reconocieron recorriendo el lugar.

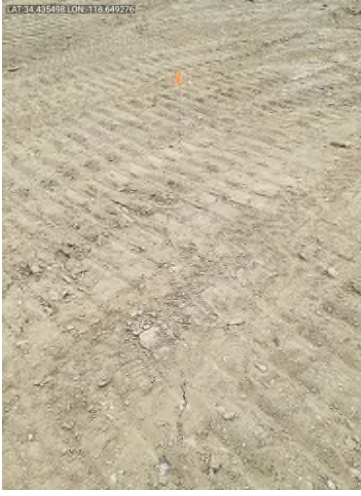
20 pies

| Compensación Horizontal (ancho) | Extra Pequeña <0.5 de ancho |
| Compensación Vertical (alto) | Extrapequeña <0.5" de alto |
| Orientación (dirección) | Este a Oeste |

Las grietas se reconocieron recorriendo el lugar.

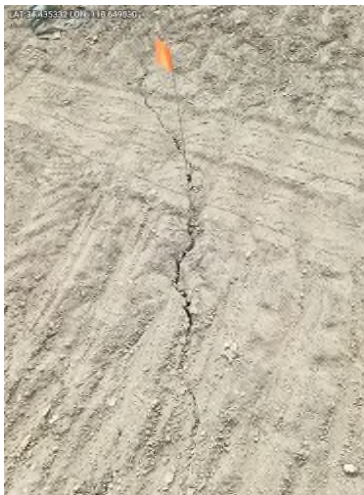
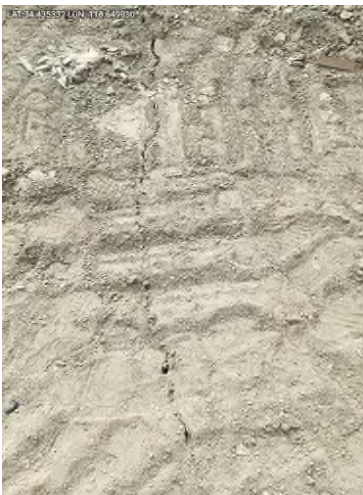
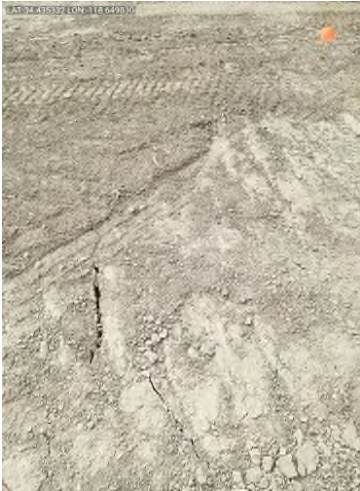
60 pies x 40 pies

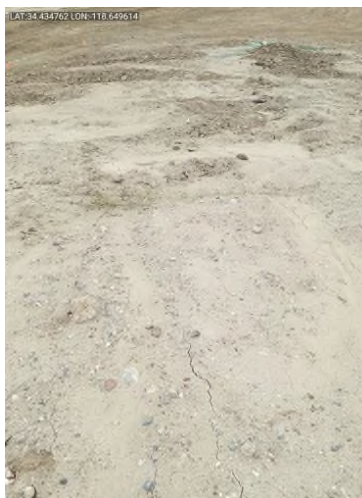
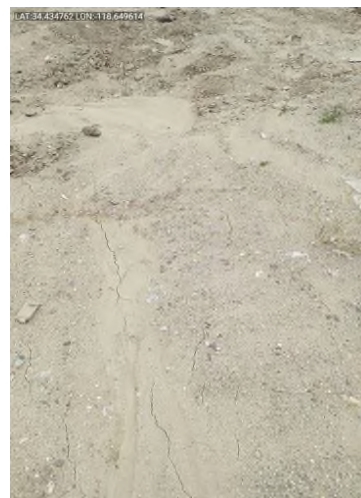
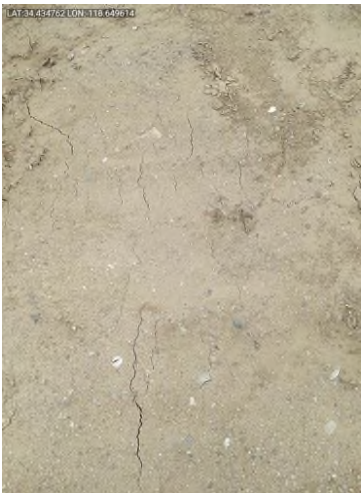
Longitud de la grieta (en pies) o zona que contiene múltiples grietas (pies x pies) 45 pies x 30 pies

Descripción de las reparaciones Las grietas se reconocieron recorriendo el lugar

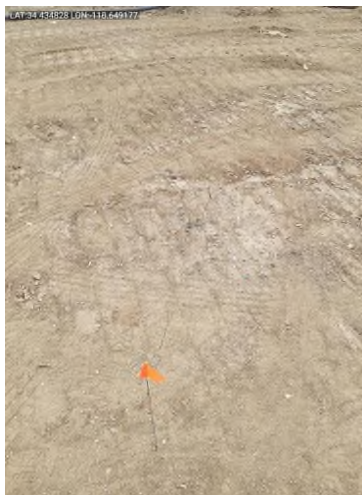
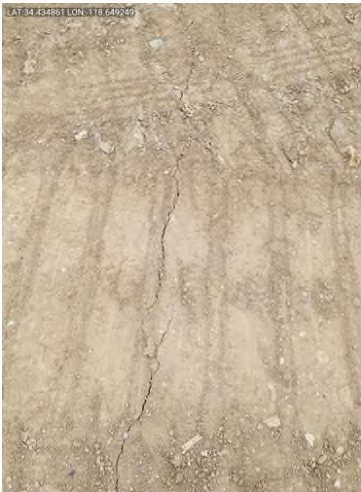
**Longitud de la grieta (en pies) o zona que contiene múltiples grietas (pies x pies)** 35ft

**Descripción de las reparaciones** Las grietas se reconocieron recorriendo el lugar.

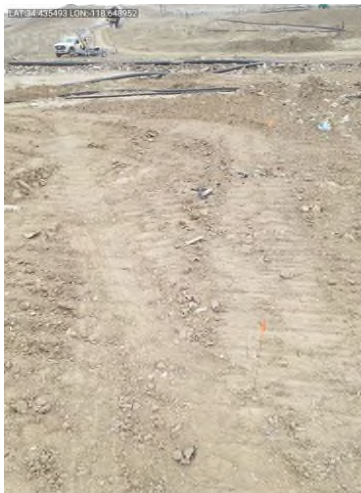
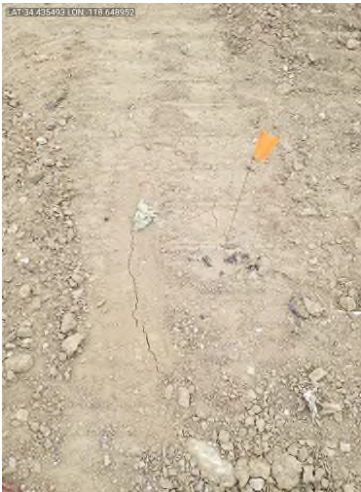
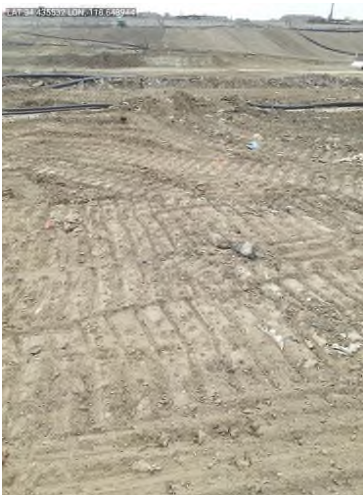
**Longitud de la grieta (en pies) o zona que contiene múltiples grietas (pies x pies)** 10 pies x 20 pies

**Descripción de las reparaciones** Las grietas se reconocieron recorriendo el lugar.

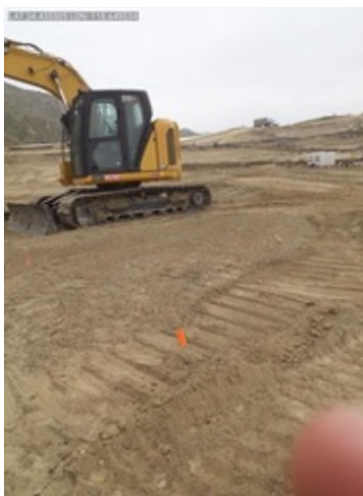
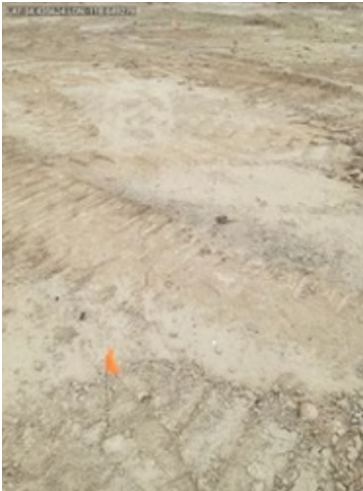
**Longitud de la grieta (en pies) o zona que contiene múltiples grietas (pies x pies)** 10 pies x 100 pies

**Descripción de las reparaciones** Las grietas se reconocieron recorriendo el lugar.

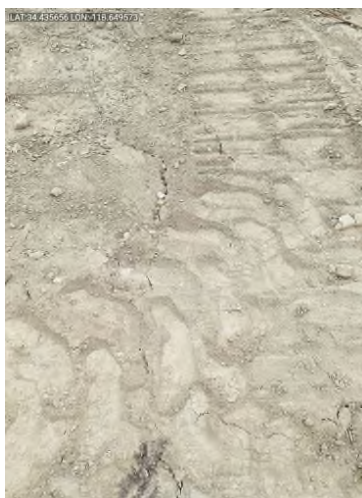
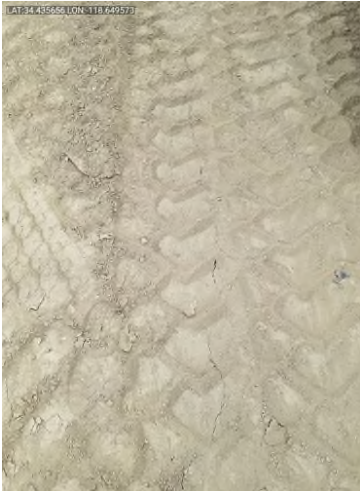
**Longitud de la grieta (en pies) o zona que contiene múltiples grietas (pies x pies)** 15 pies

**Descripción de las reparaciones** Las grietas se reconocieron recorriendo el lugar.

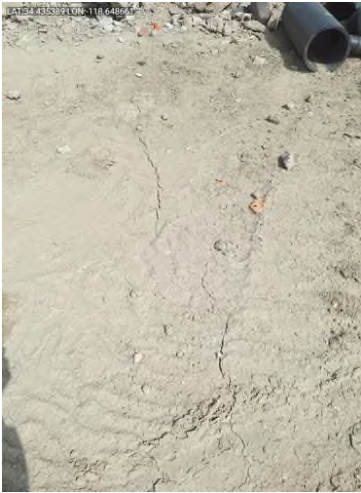
Longitud de la grieta (en pies) o zona que contiene múltiples grietas (pies x pies) 6 pies

Descripción de las reparaciones Las grietas se reconocieron recorriendo el lugar.

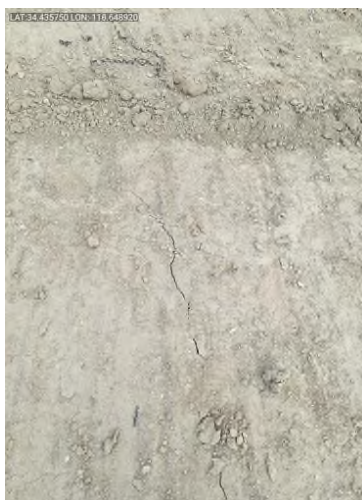
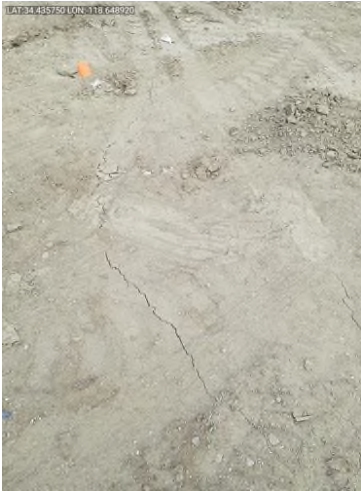
Longitud de la grieta (en pies) o zona que contiene múltiples grietas (pies x pies) 15 pies

Descripción de las reparaciones Las grietas se reconocieron recorriendo el lugar.
