**Asunto: Informe Semanal de Chiquita Canyon, LLC sobre la Documentación  
y el Seguimiento de Problemas con las Cubiertas y Resumen Mensual**

# 4050 - Seguimiento de Fisuras y Grietas por Tensión en la Zona de Reacción de Chiquita

3 de junio de 2024 / Tom Roe

**RESUMEN DEL MONITOREO DE FISURAS Y GRIETAS POR TENSION EN EL VERTEDERO  
DE CHIQUITA CANYON DE MAYO DE 2024  
CASTAIC, CALIFORNIA**

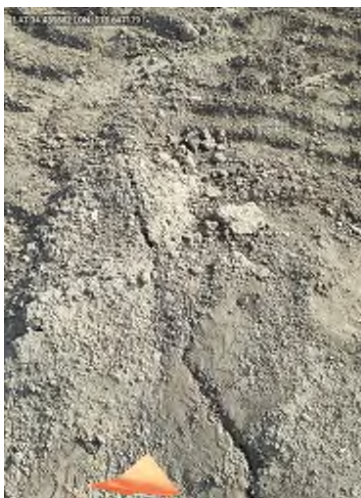
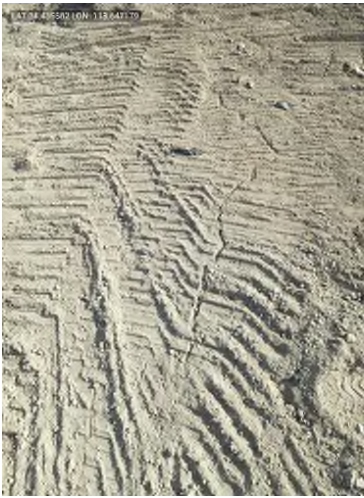
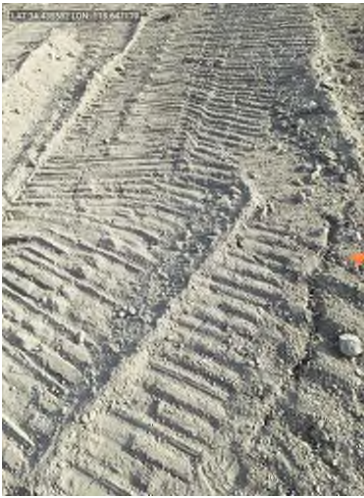
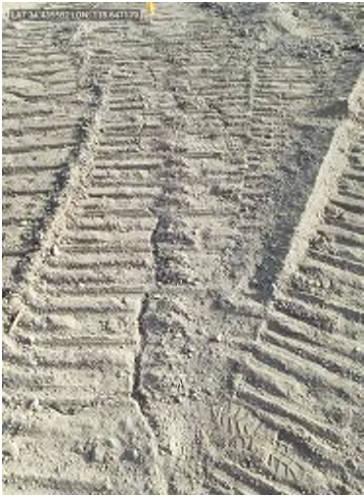
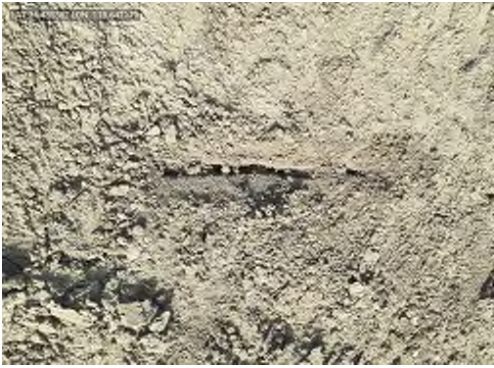
152

35 pies x 45 pies

| Compensación Horizontal (ancho) | Pequeña 0.5-2" de ancho |
| Compensación Vertical (alto) | Extra pequeña <0.5" de alto |
| Orientación (dirección) | Norte a Sur |

Las grietas se reconocieron recorriendo el lugar.

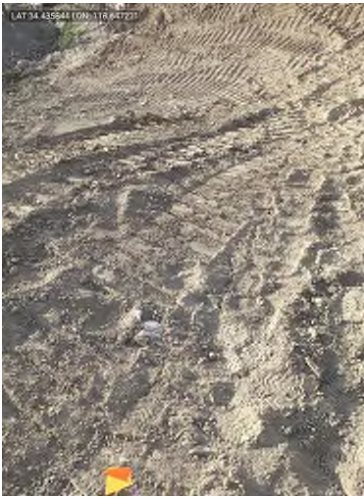
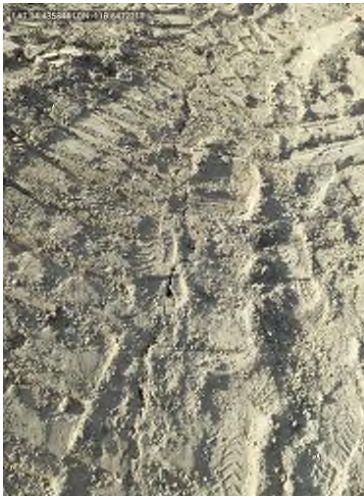
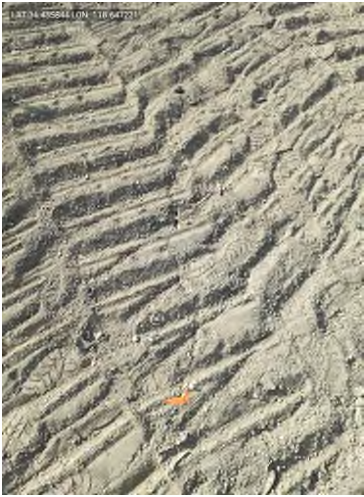
151

| <b>Longitud de la grieta (en pies) o zona que contiene múltiples grietas (pies x pies)</b> | | 25 pies x 25 pies |
| <b>Compensación Horizontal (ancho)</b> | Pequeña 0.5-2" de ancho | |
| <b>Compensación Vertical (alto)</b> | Extra pequeña <0.5" de alto | |
| <b>Orientación (dirección)</b> | Norte a Sur | |

Las grietas se reconocieron recorriendo el lugar.

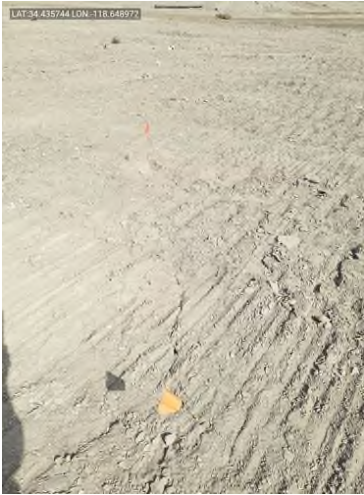
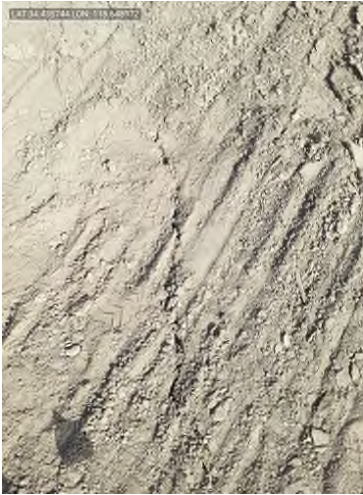
178

**Longitud de la grieta (en pies) o zona que contiene múltiples grietas (pies x pies)** 10 pies

| Compensación Horizontal (ancho) | Pequeña 0.5-2" de ancho |
| Compensación Vertical (alto) | Extra pequeña <0.5" de alto |
| Orientación (dirección) | Noroeste a Sudeste |

**Descripción de las reparaciones** Las grietas se reconocieron recorriendo el lugar.

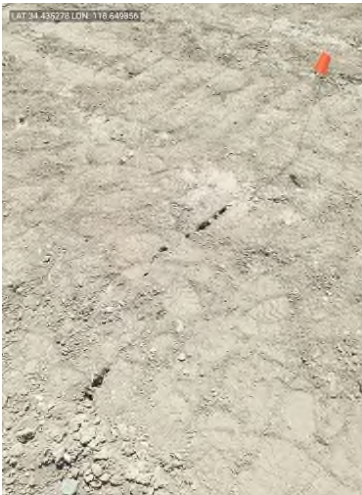
Foto 17

180

12 pies x 15 pies

Las grietas se reconocieron recorriendo el lugar.

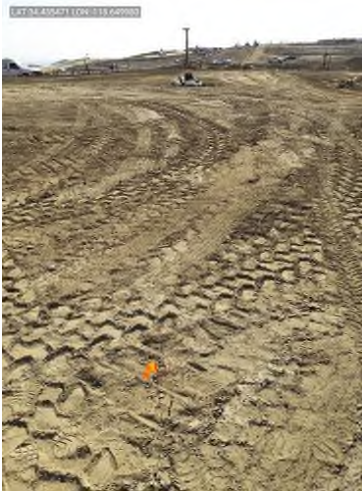
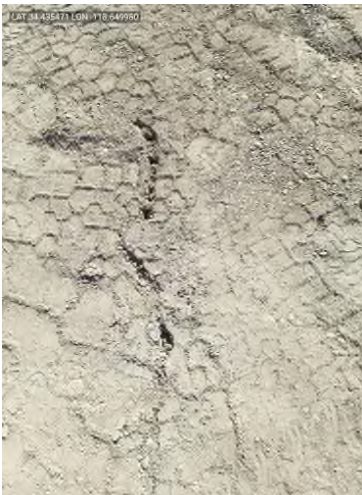
180

**Longitud de la grieta (en pies) o zona que contiene múltiples grietas (pies x pies)** 60 pies

| Descripción de las reparaciones | | Las grietas se reconocieron recorriendo el lugar. |

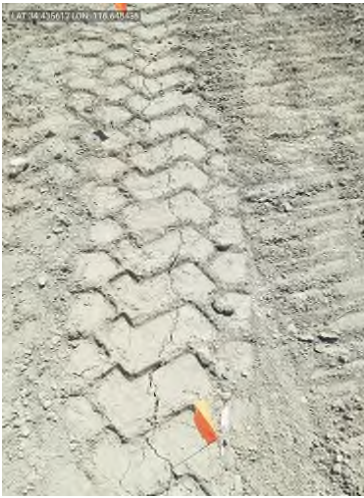
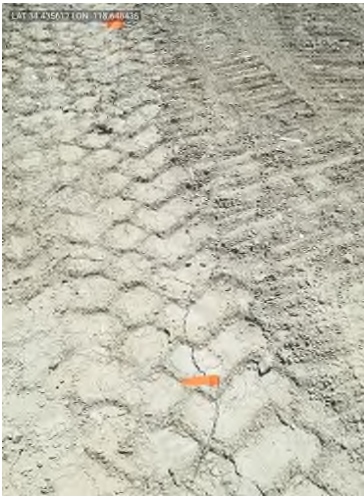
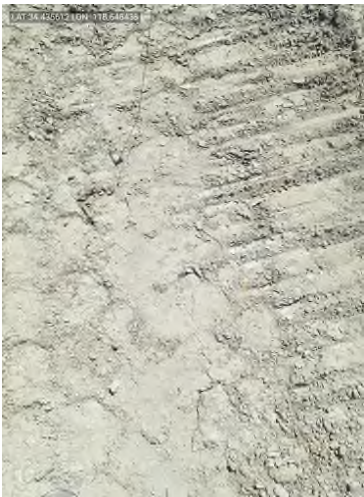
**Ubicación en la Cuadrícula** 150

**Longitud de la grieta (en pies) o zona que contiene múltiples grietas (pies x pies)** 12 pies

| Descripción de las reparaciones | | Las grietas se reconocieron recorriendo el lugar. | |

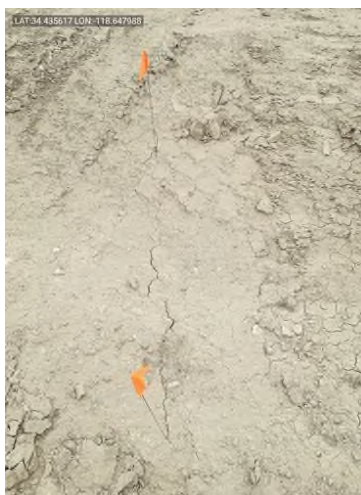
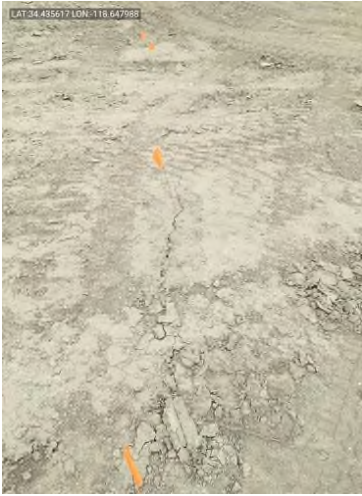
156

**Longitud de la grieta (en pies) o zona que contiene múltiples grietas (pies x pies)** 10 pies

**Descripción de las reparaciones** Las grietas se reconocieron recorriendo el lugar.
