# CHIQUITA CANYON

**Asunto: Informe Semanal de Chiquita Canyon, LLC sobre la Documentación y  
el Seguimiento de Problemas con las Cubiertas**

# 4050 - Seguimiento de Fisuras y Grietas por Tensión en la Zona de Reacción de Chiquita

# 4050 - Inspección de Cubiertas Geosintéticas

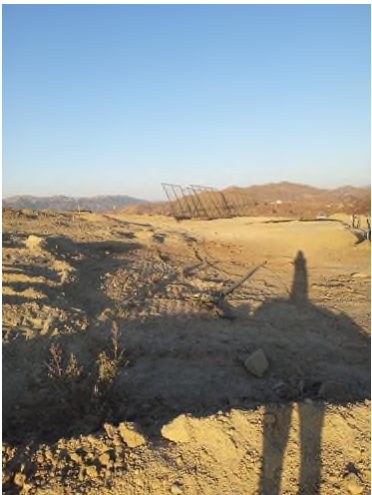
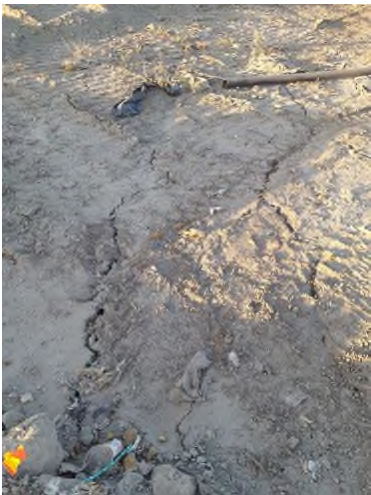
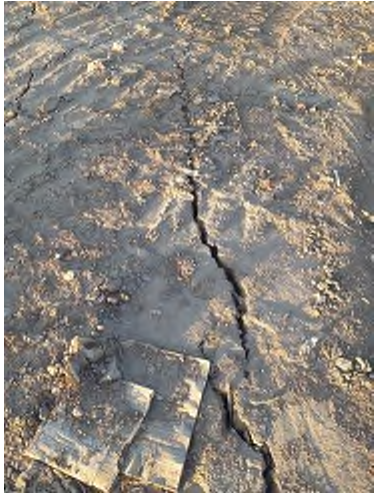
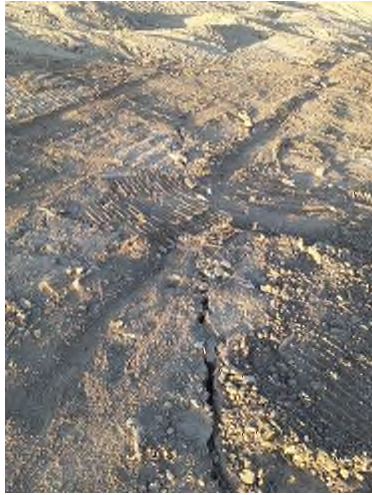
Ubicación en la Cuadrícula 165

**Longitud de la grieta (en pies) o zona que contiene múltiples grietas (pies x pies)**

20 pies x 40 pies

| Compensación Horizontal (ancho) | Pequeña 0.5-2" de ancho |
| Compensación Vertical (alto) | Extra pequeña <0.5" de alto |
| Orientación (dirección) | Noreste a Sudoeste |

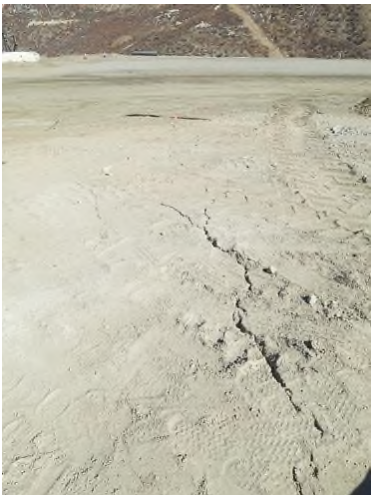
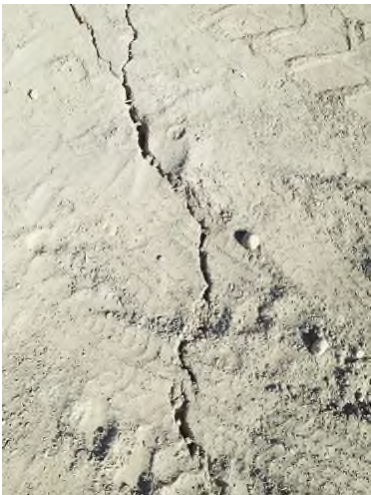
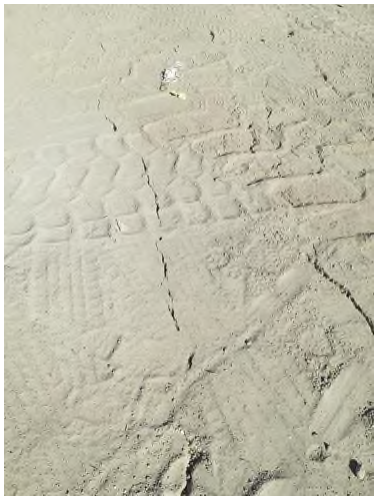
Ubicación en la Cuadrícula 146

**Longitud de la grieta (en pies) o zona que contiene múltiples grietas (pies x pies)** 20 pies x 10 pies

**Compensación Horizontal (ancho)** Mediana 2-4" de ancho

**Compensación Vertical (alto)** Extra pequeña <0.5" de alto

**Orientación (dirección)** Noroeste a Sudeste

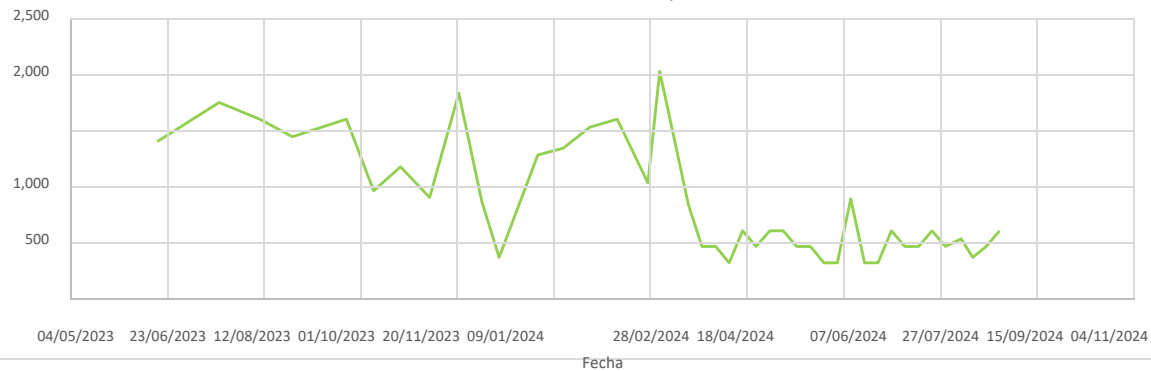
Ubicación 1 Yarda<sup>3</sup>/Día

- El relleno de desechos ocurrió cerca de las áreas de medición en mayo de 2023. Parte del asentamiento temprano probablemente se debe al asentamiento de desechos inicial de un nuevo relleno.

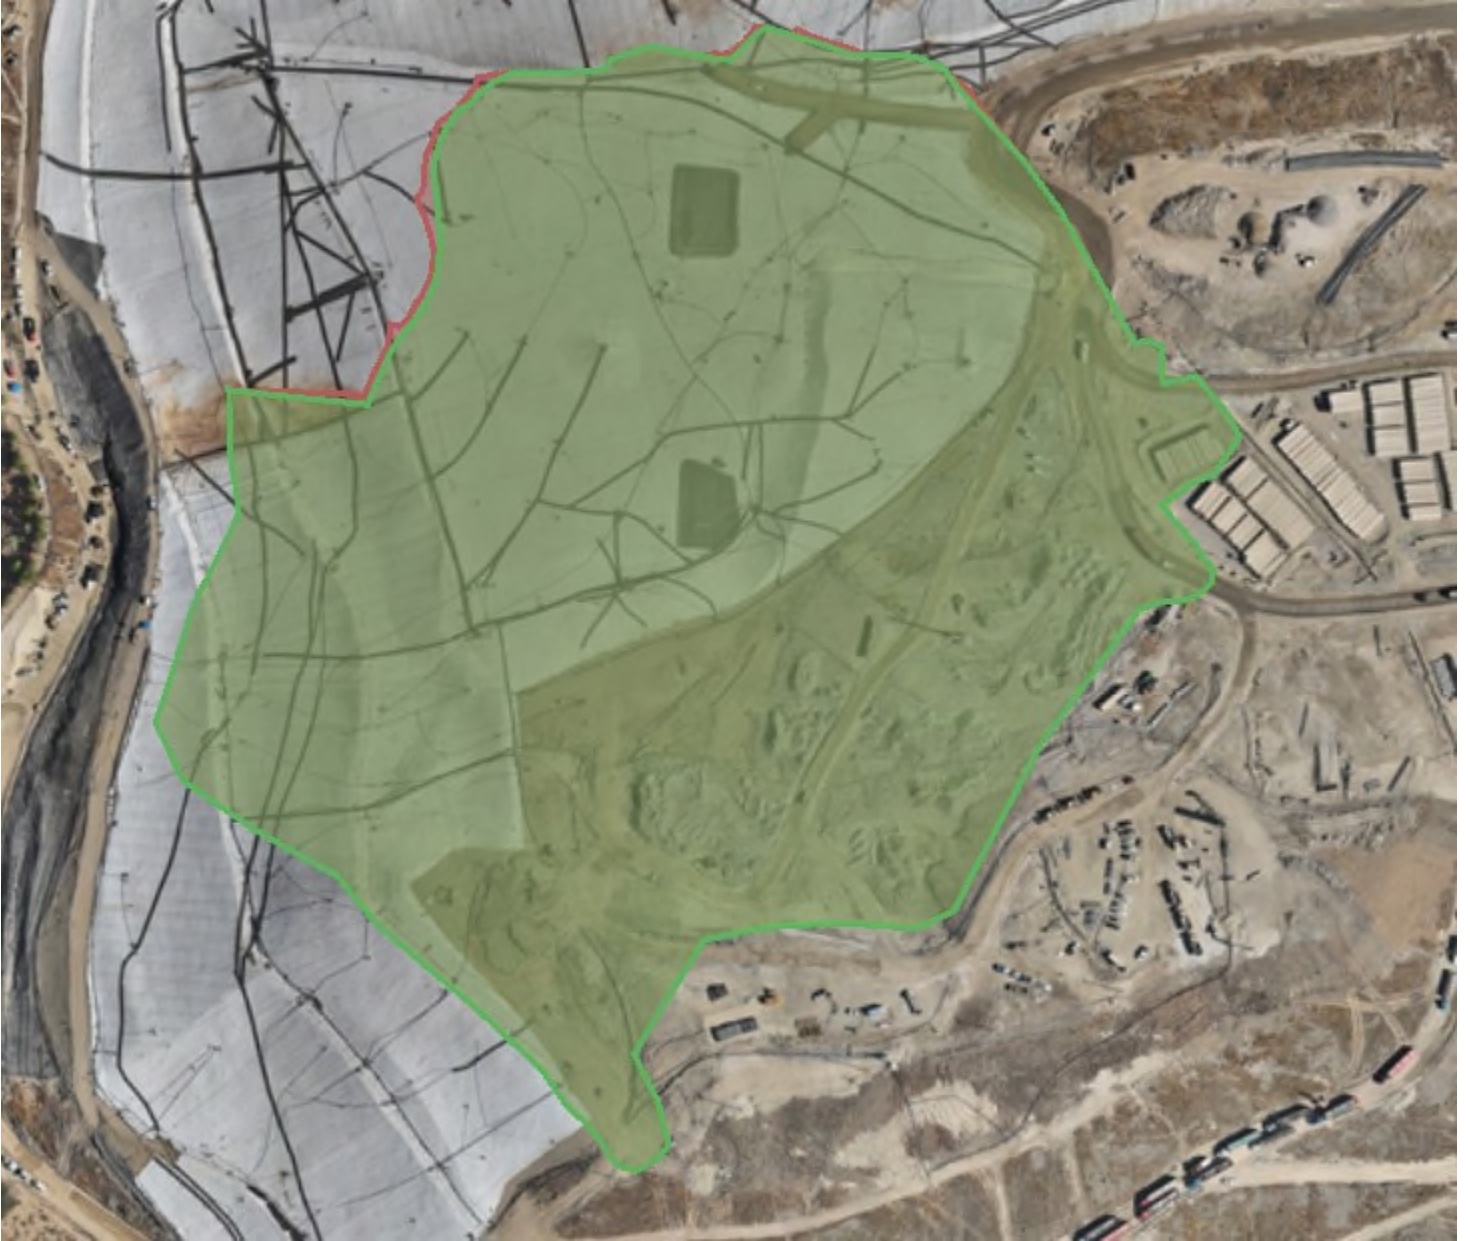
- Los cuadros de la página siguiente muestran el asentamiento en yardas cúbicas, medidas en un lugar fijo
- El mapa muestra el crecimiento del área de asentamiento entre el 14/08/2024 (en verde) y el 8/28/2024 (en rojo). Estos polígonos muestran las áreas que se asentaron más de 5 pies desde el 31/5/23; pero a medida que va aumentando el período de tiempo entre la fecha de inicio del 31/05/2023 y las nuevas fechas de los estudios, se reducirá la precisión de este mapa como indicador del asentamiento atribuido a la reacción.
