# CHIQUITA CANYON

**Ref.: Informe Semanal de Chiquita Canyon, LLC sobre la  
Documentación y el Seguimiento de Problemas con las Cubiertas y  
Resumen Mensual**

# 4050 - Seguimiento de Fisuras y Grietas por Tensión en la Zona de Reacción de Chiquita

**RESUMEN DEL MONITOREO DE FISURAS Y GRIETAS POR TENSION EN EL VERTEDERO DE  
CHIQUITA CANYON DE OCTUBRE DE 2024  
CASTAIC, CALIFORNIA**

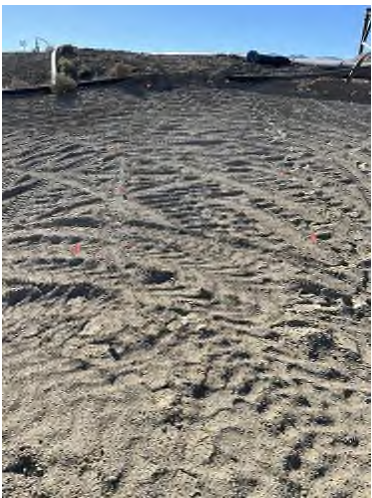
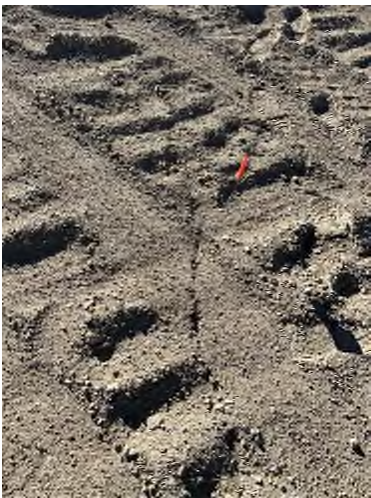
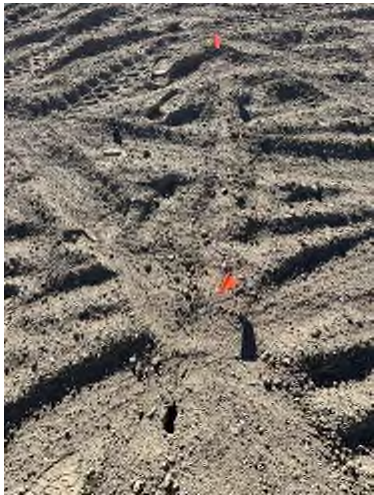
147

6 pies x 30 pies

| Compensación Horizontal (ancho) | Pequeña 0.5-2" de ancho |
| Compensación Vertical (alto) | Extra pequeña <0.5" de alto |
| Orientación (dirección) | Noroeste a Sudeste |

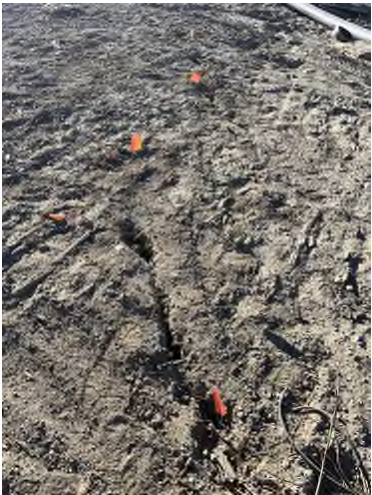
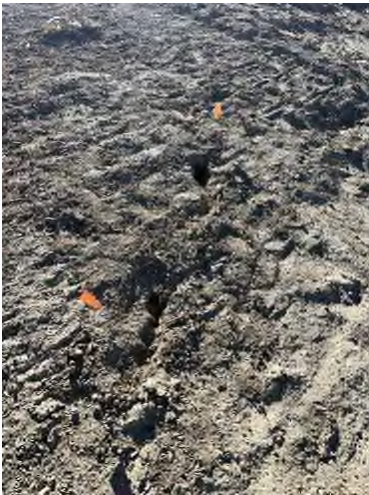
Ubicación en la Cuadrícula 146

Longitud de la grieta (en pies) o zona que contiene múltiples grietas (pies x pies) 10 pies

| Compensación Horizontal (ancho) | Mediana 2-4" de ancho |
| Compensación Vertical (alto) | Extra pequeña <0.5" de alto |
| Orientación (dirección) | Norte a Sur |
