**Ref.: Informe Semanal de Chiquita Canyon, LLC sobre la Documentación y el Seguimiento de Problemas con las Cubiertas**

# 4050 - Seguimiento de Fisuras y Grietas por Tensión en la Zona de Reacción de Chiquita

# **Solución**

# **Cubierta Geosintética**

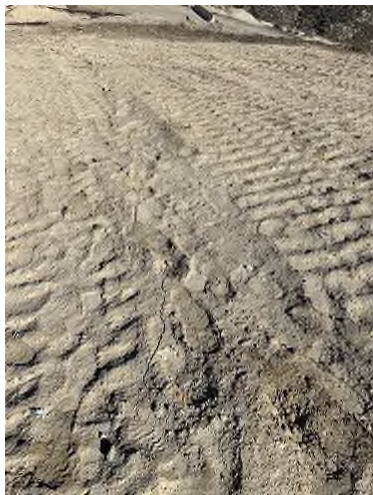
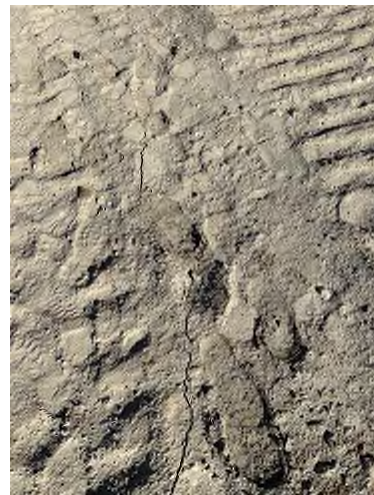
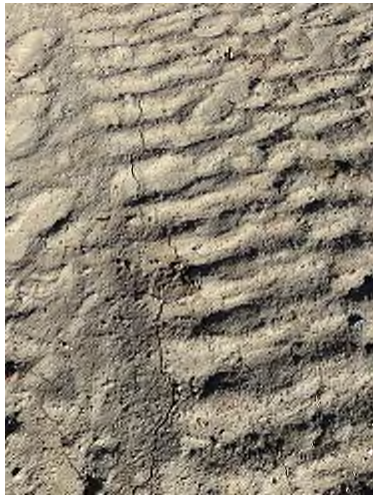
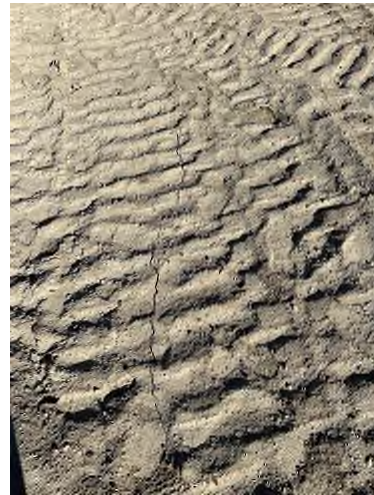
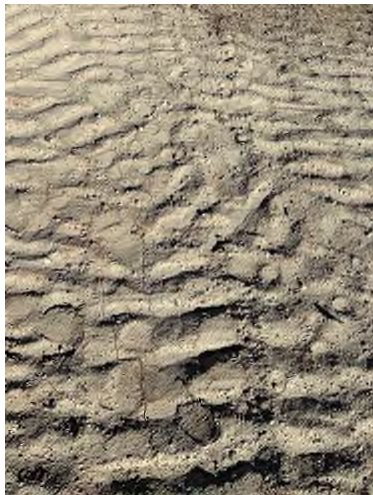
**Longitud de la grieta (en pies) o zona que contiene múltiples grietas (pies x pies)**

40 pies x 10 pies

| <b>Compensación Horizontal (ancho)</b> | Pequeña 0.5-2" de ancho |
| <b>Compensación Vertical (alto)</b> | Extra Pequeña <0.5" de alto |
| <b>Orientación (dirección)</b> | Norte a Sur |

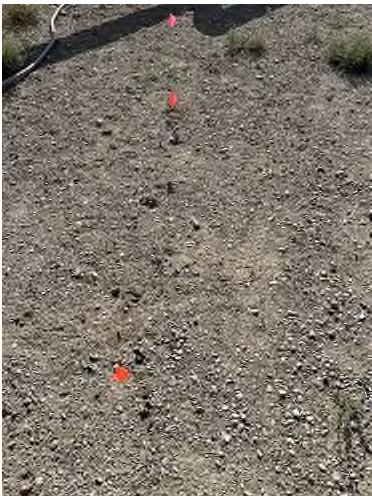
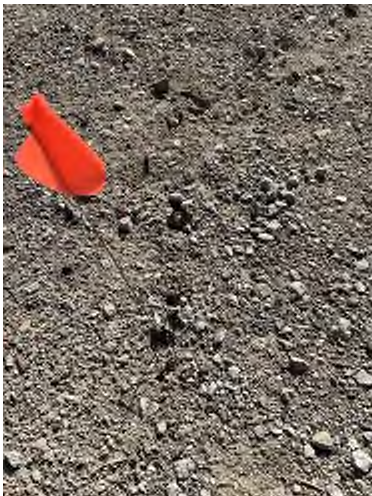
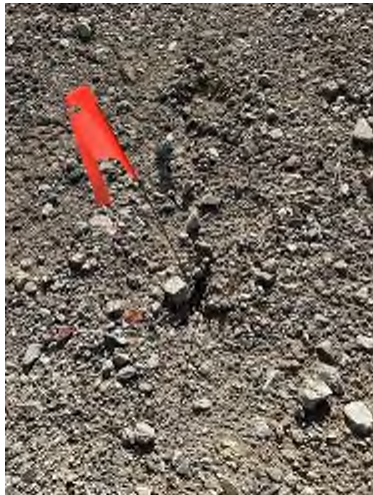
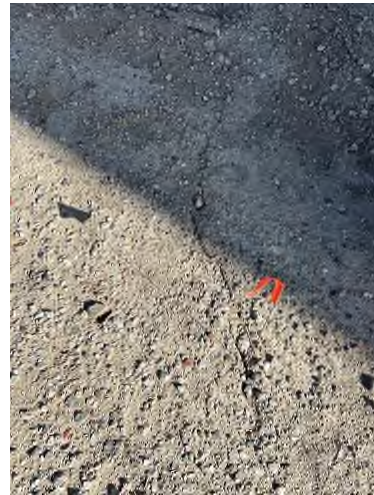
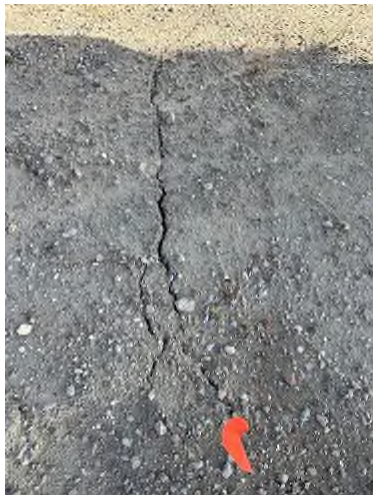
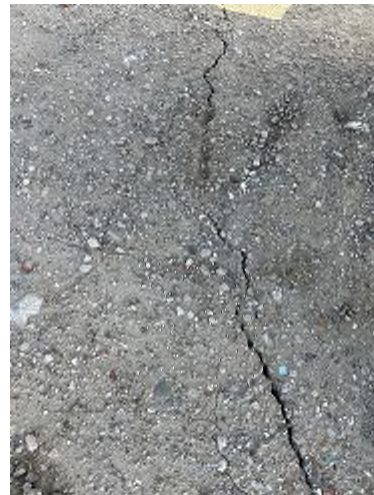
**Longitud de la grieta (en pies) o zona que contiene múltiples grietas (pies x pies)**

15 pies x 45 pies

Pequeña 0.5-2" de ancho

Extra Pequeña <0.5" de alto

Noroeste a Sudeste

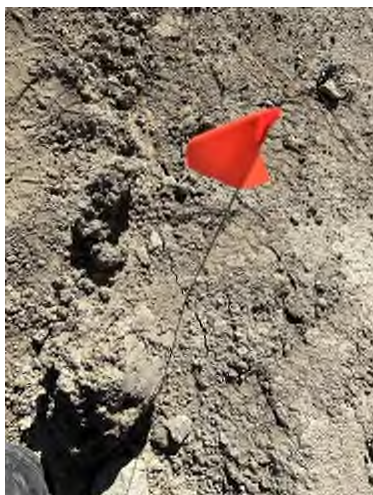
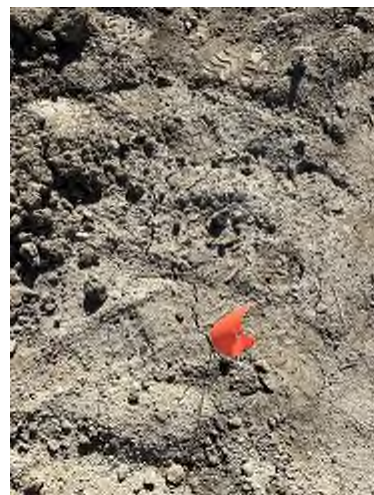
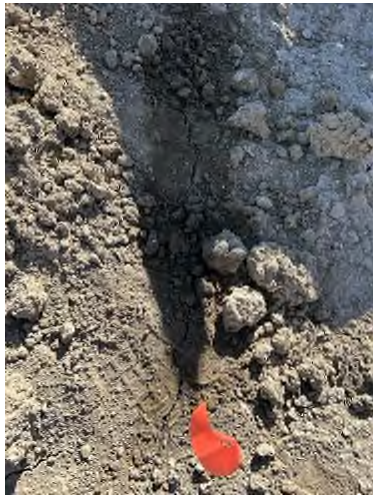
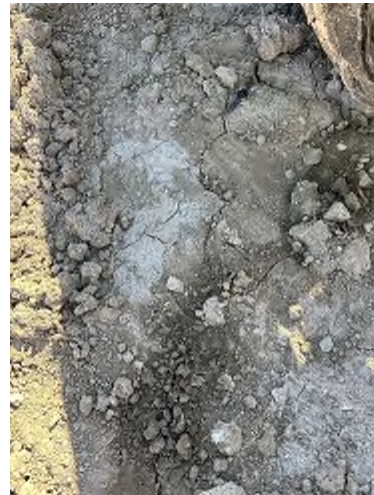
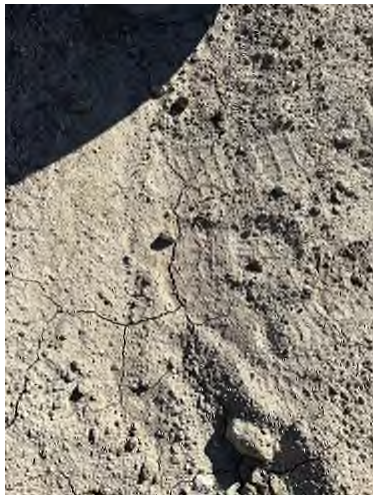
Área de 5 pies x 8 pies

| <b>Compensación Horizontal (ancho)</b> | Extra Pequeña <0.5 de ancho |
| <b>Compensación Vertical (alto)</b> | Extra Pequeña <0.5" de alto |
| <b>Orientación (dirección)</b> | Noroeste a Sudeste |

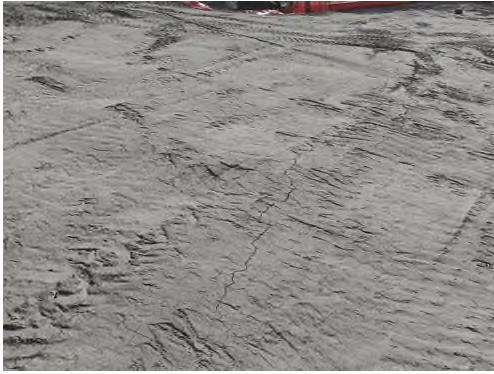
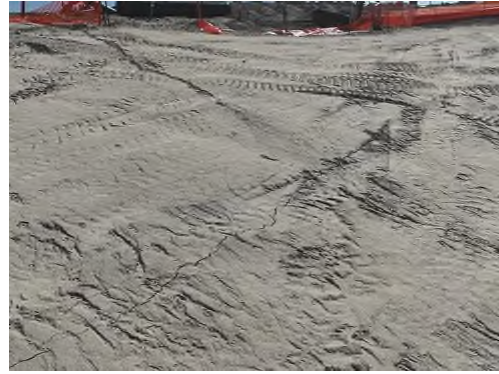
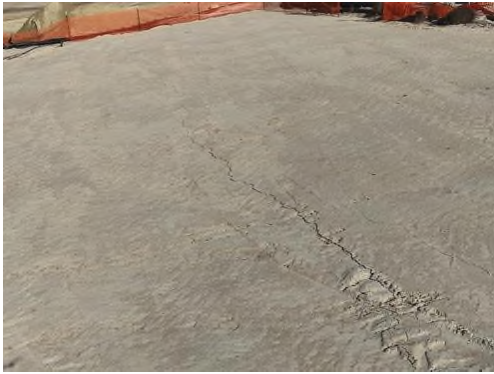
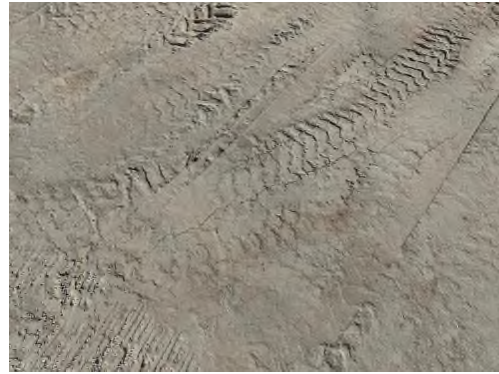
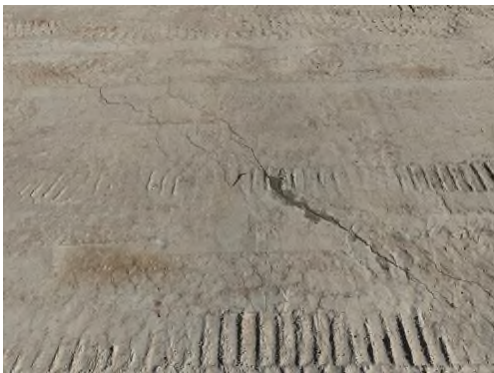
73 pies

| <b>Compensación Horizontal (ancho)</b> | Pequeña 0.5-2" de ancho |
| <b>Compensación Vertical (alto)</b> | Extra Pequeña <0.5" de alto |
| <b>Orientación (dirección)</b> | Norte a Sur |

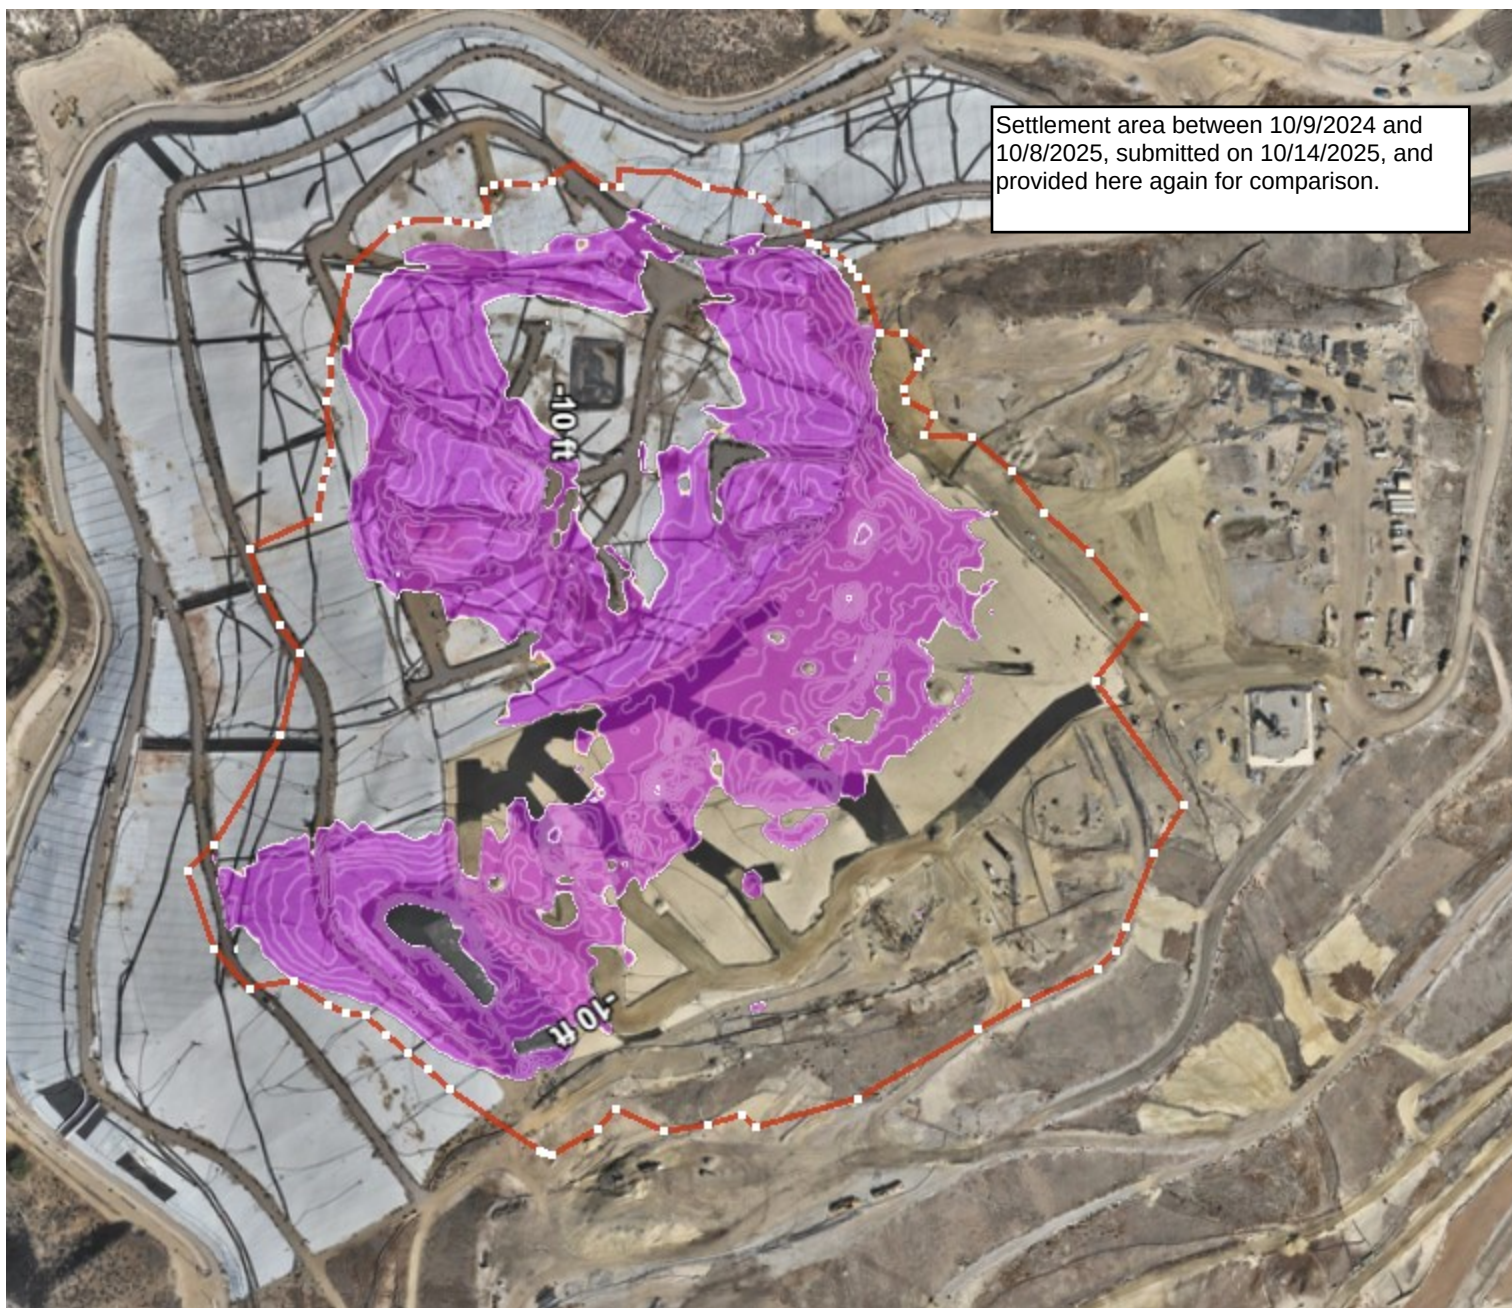
Settlement area between 10/9/2024 and 10/8/2025, submitted on 10/14/2025, and provided here again for comparison.

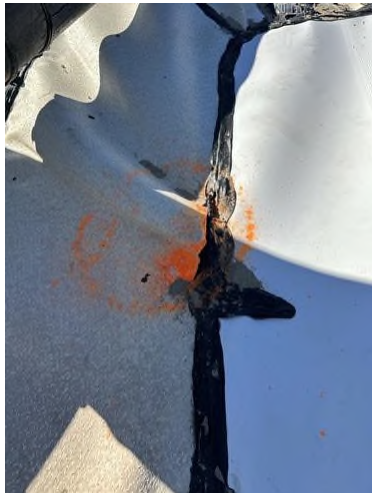
Foto 1

Desgarro en la soldadura del revestimiento. Debe emparcharse/soldarse por extrusión.

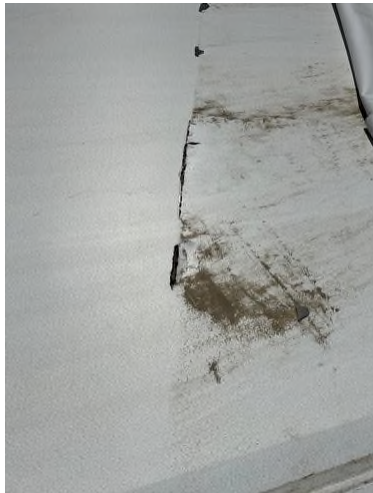
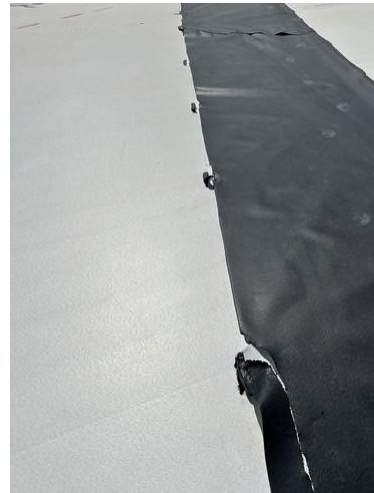
Deben emparcharse/soldarse por extrusión algunos desgarros del revestimiento
