**CHIQUITA CANYON**  
*A Waste Connections Company*

**Ref.: Informe Semanal de Chiquita Canyon, LLC sobre la  
Documentación y el Seguimiento de Problemas con las Cubiertas**

# 4050 - Seguimiento de Fisuras y Grietas por Tensión en la Zona de Reacción de Chiquita

# 4050 - Inspección de Cubiertas Geosintéticas

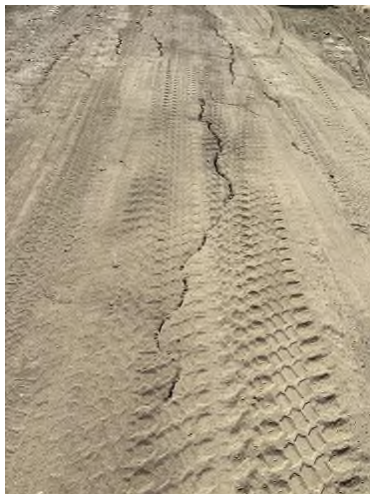
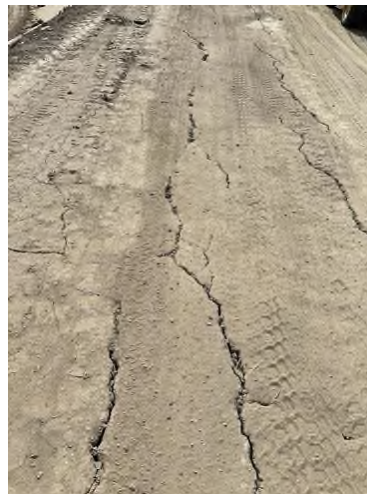
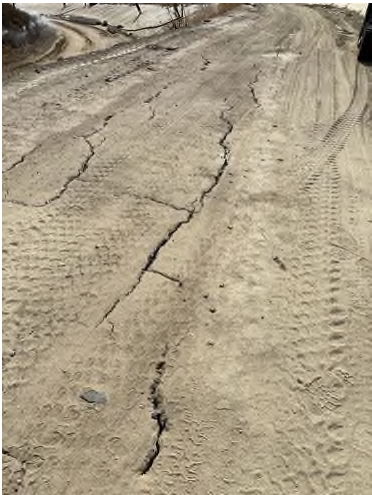
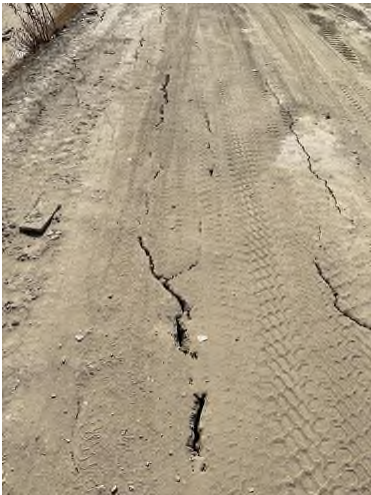
186

Sí

40 pies x 5 pies

Pequeña 0.5-2" de ancho

Extra Pequeña <0.5" de alto

Este a Oeste

Las grietas se reconocieron recorriendo el lugar.

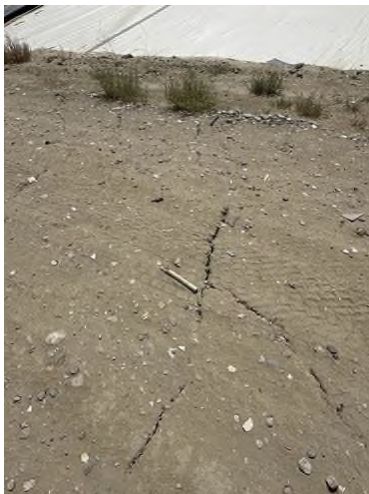
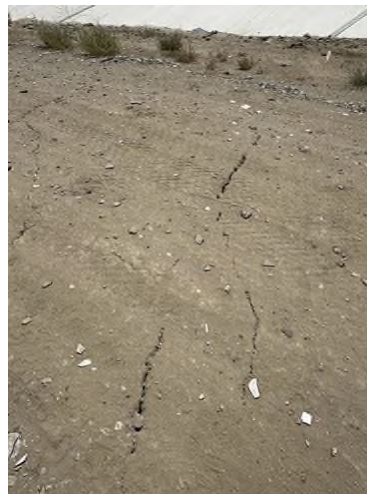
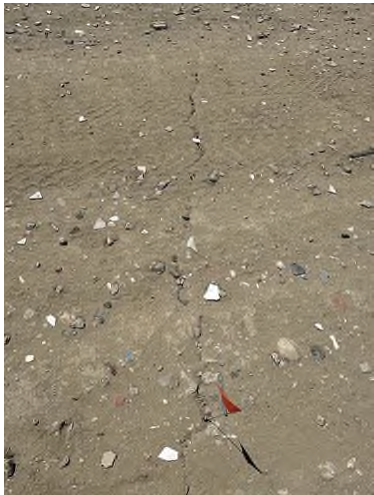
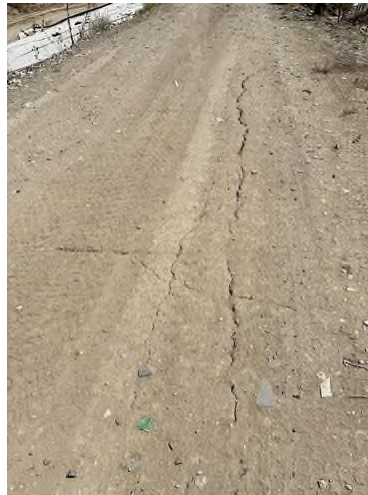
187

Sí

40 pies x 6 pies

Pequeña 0.5-2" de ancho

Extra Pequeña <0.5" de alto

Noreste a Sudoeste

Las grietas se reconocieron recorriendo el lugar.

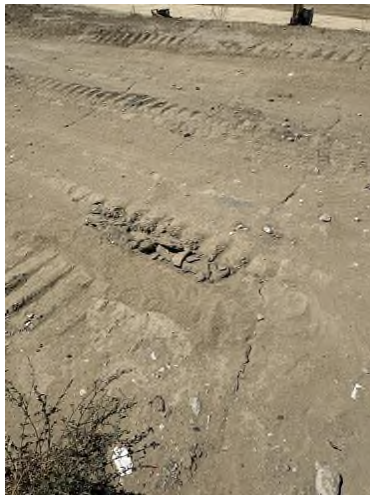
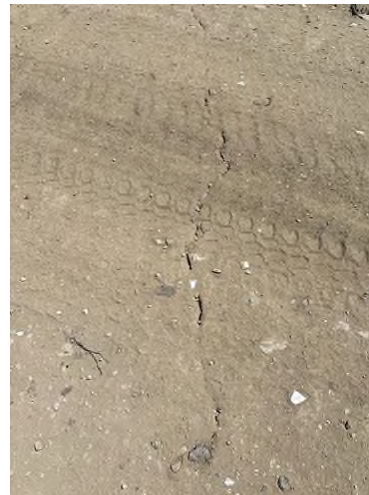
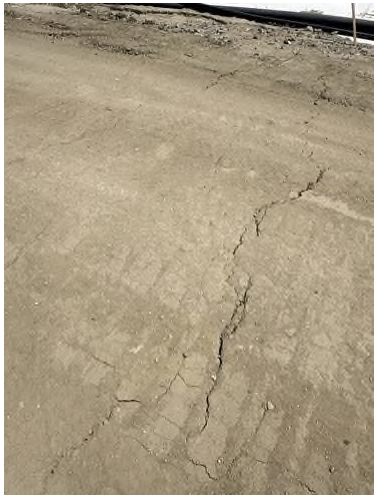
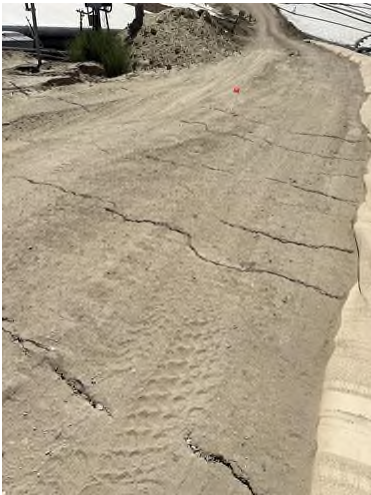
188

Sí

50 pies x 6 pies

Ninguna grieta individual mayor a 50 pies

Pequeña 0.5-2" de ancho

Extra Pequeña <0.5" de alto

Noreste a Sudoeste

| Descripción de las reparaciones | Las grietas se reconocieron recorriendo el lugar. |

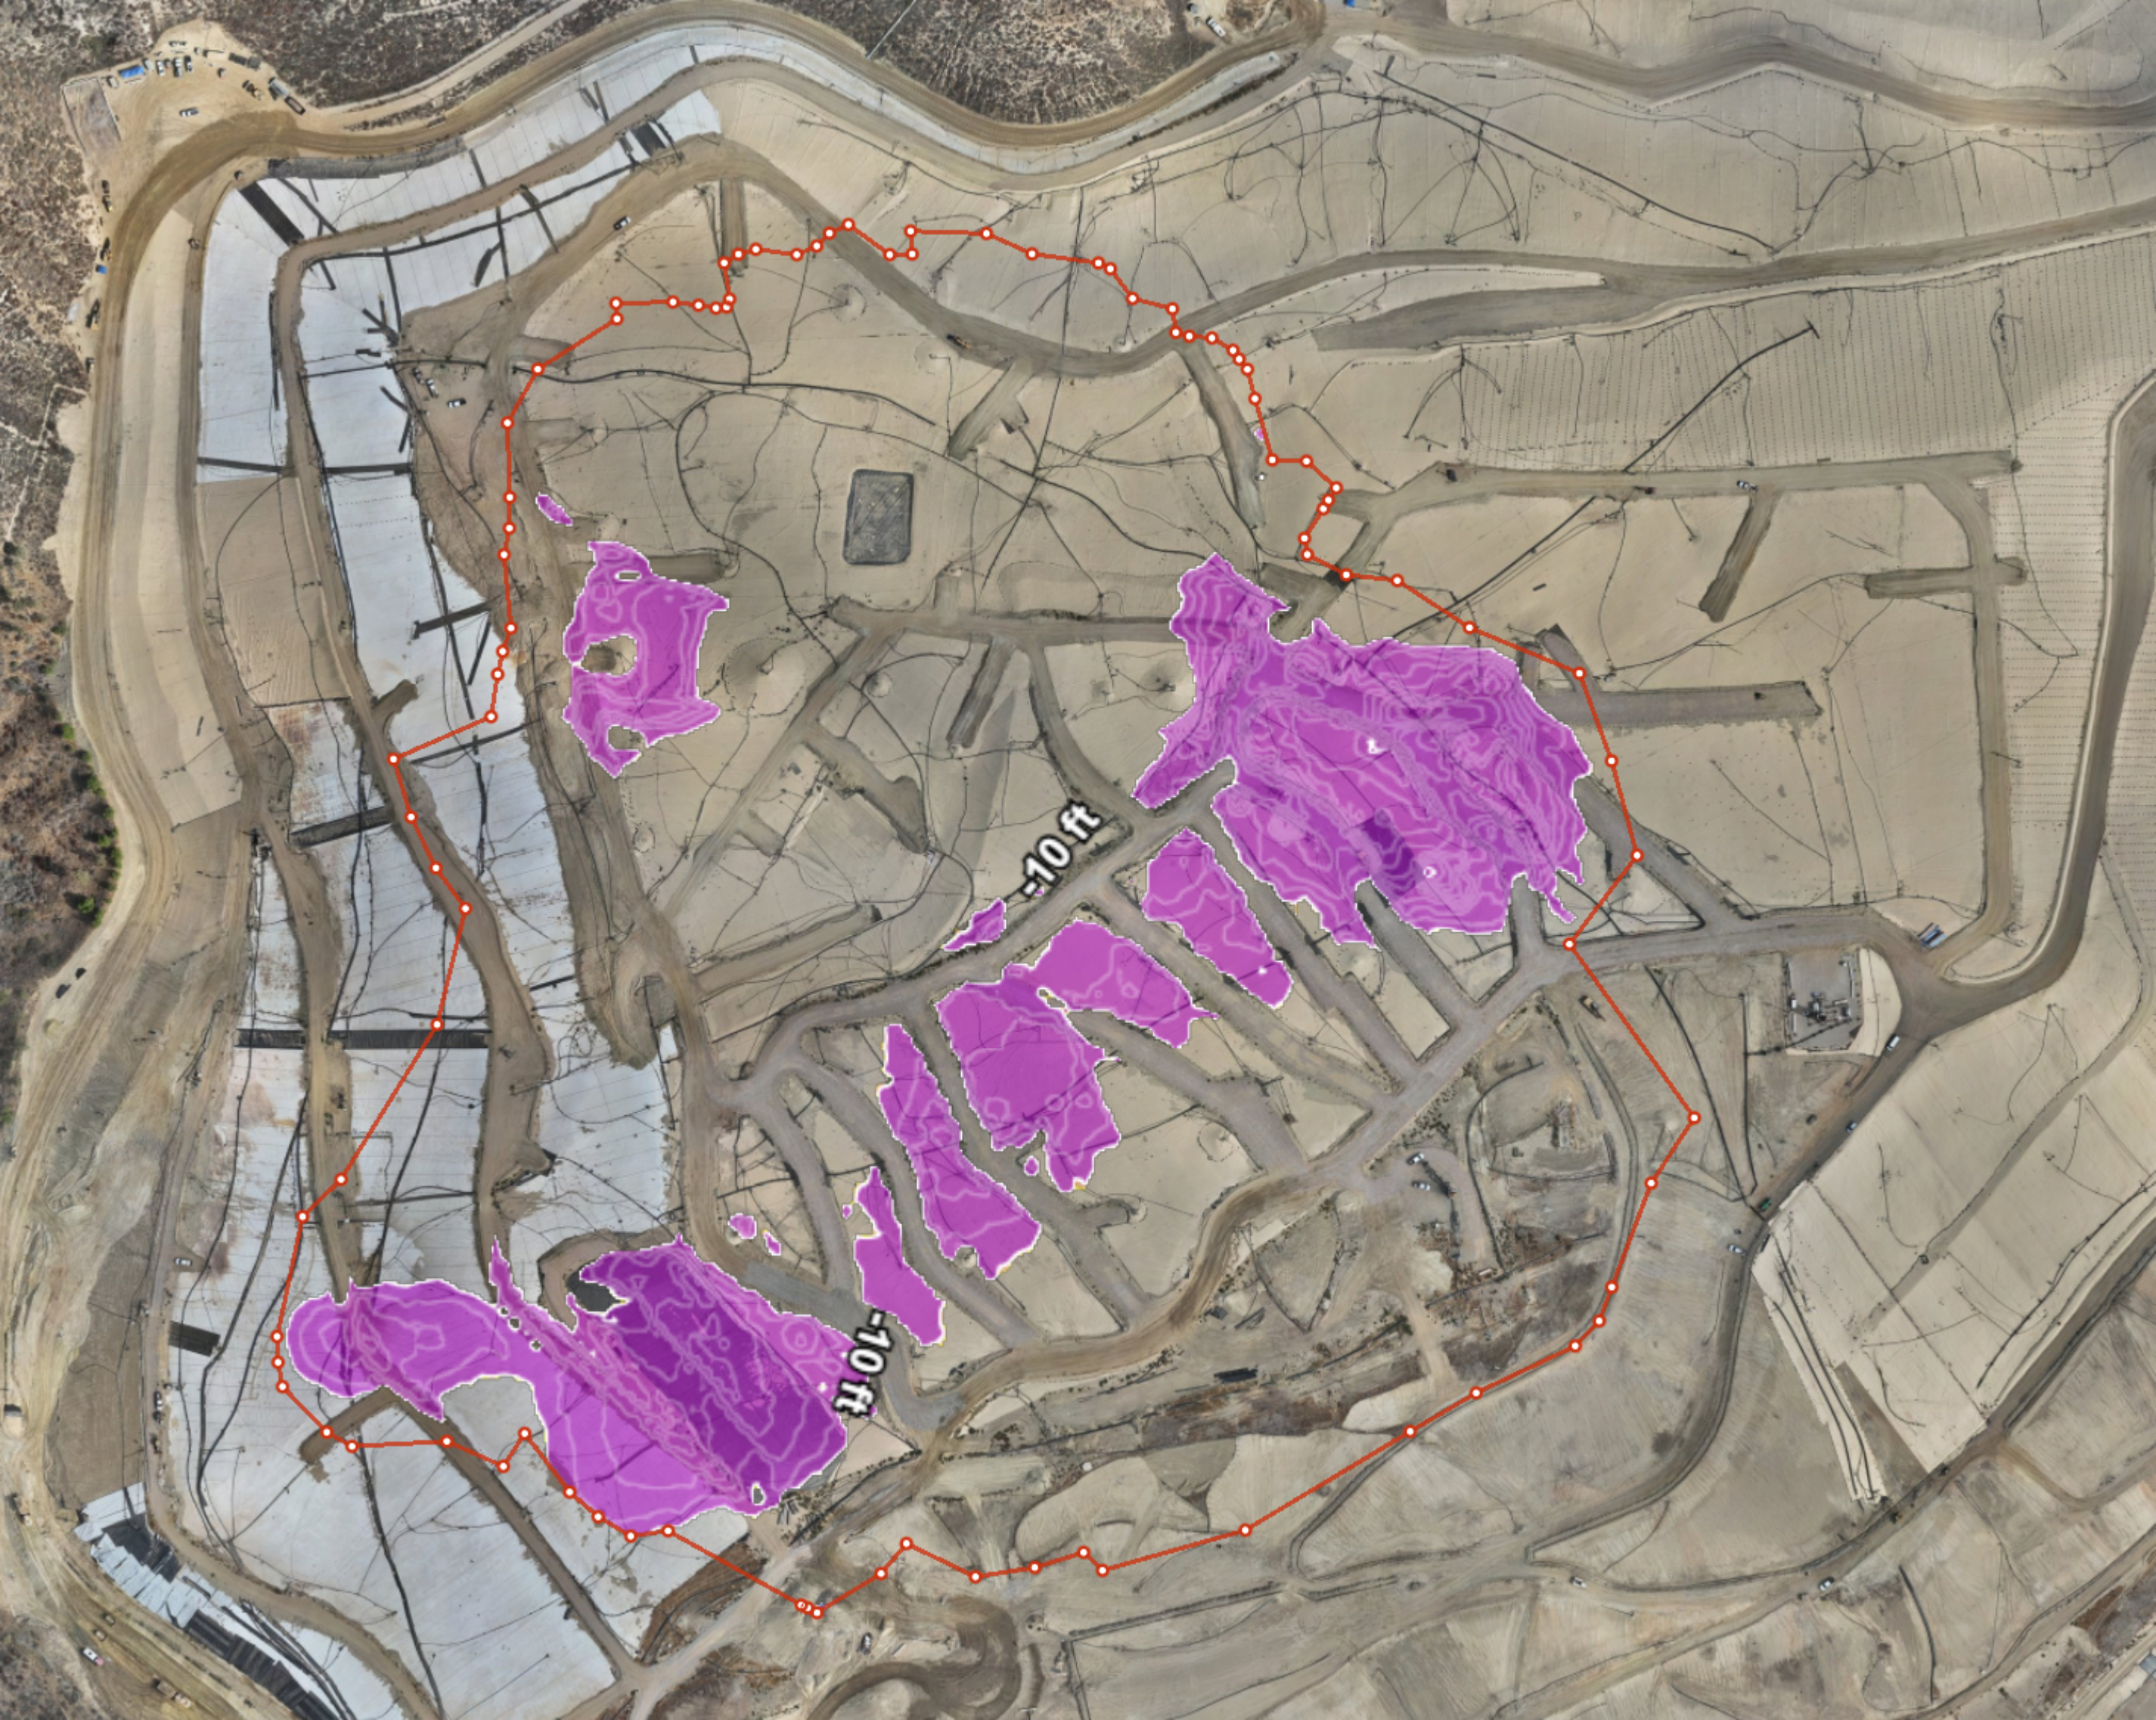
- El mapa muestra el área entre el 13/8/2025 y el 12/8/2026 donde cambiaron las pendientes más de 10 pies. Un índice de estrés de MSW típico es de un 3% por año - para un vertedero con una columna de desechos de 300 pies, sería de 9 pies por año.

- Durante operaciones normales en el sitio antes del cierre, se mantuvieron grandes pilas de materiales de piedra que a veces se movían cuando las necesitaban otras operaciones. Las áreas utilizadas para estas pilas de materiales fueron al sur y al este de la zona delineada. No hay forma de diferenciar entre asentamiento y movimientos de acopios.

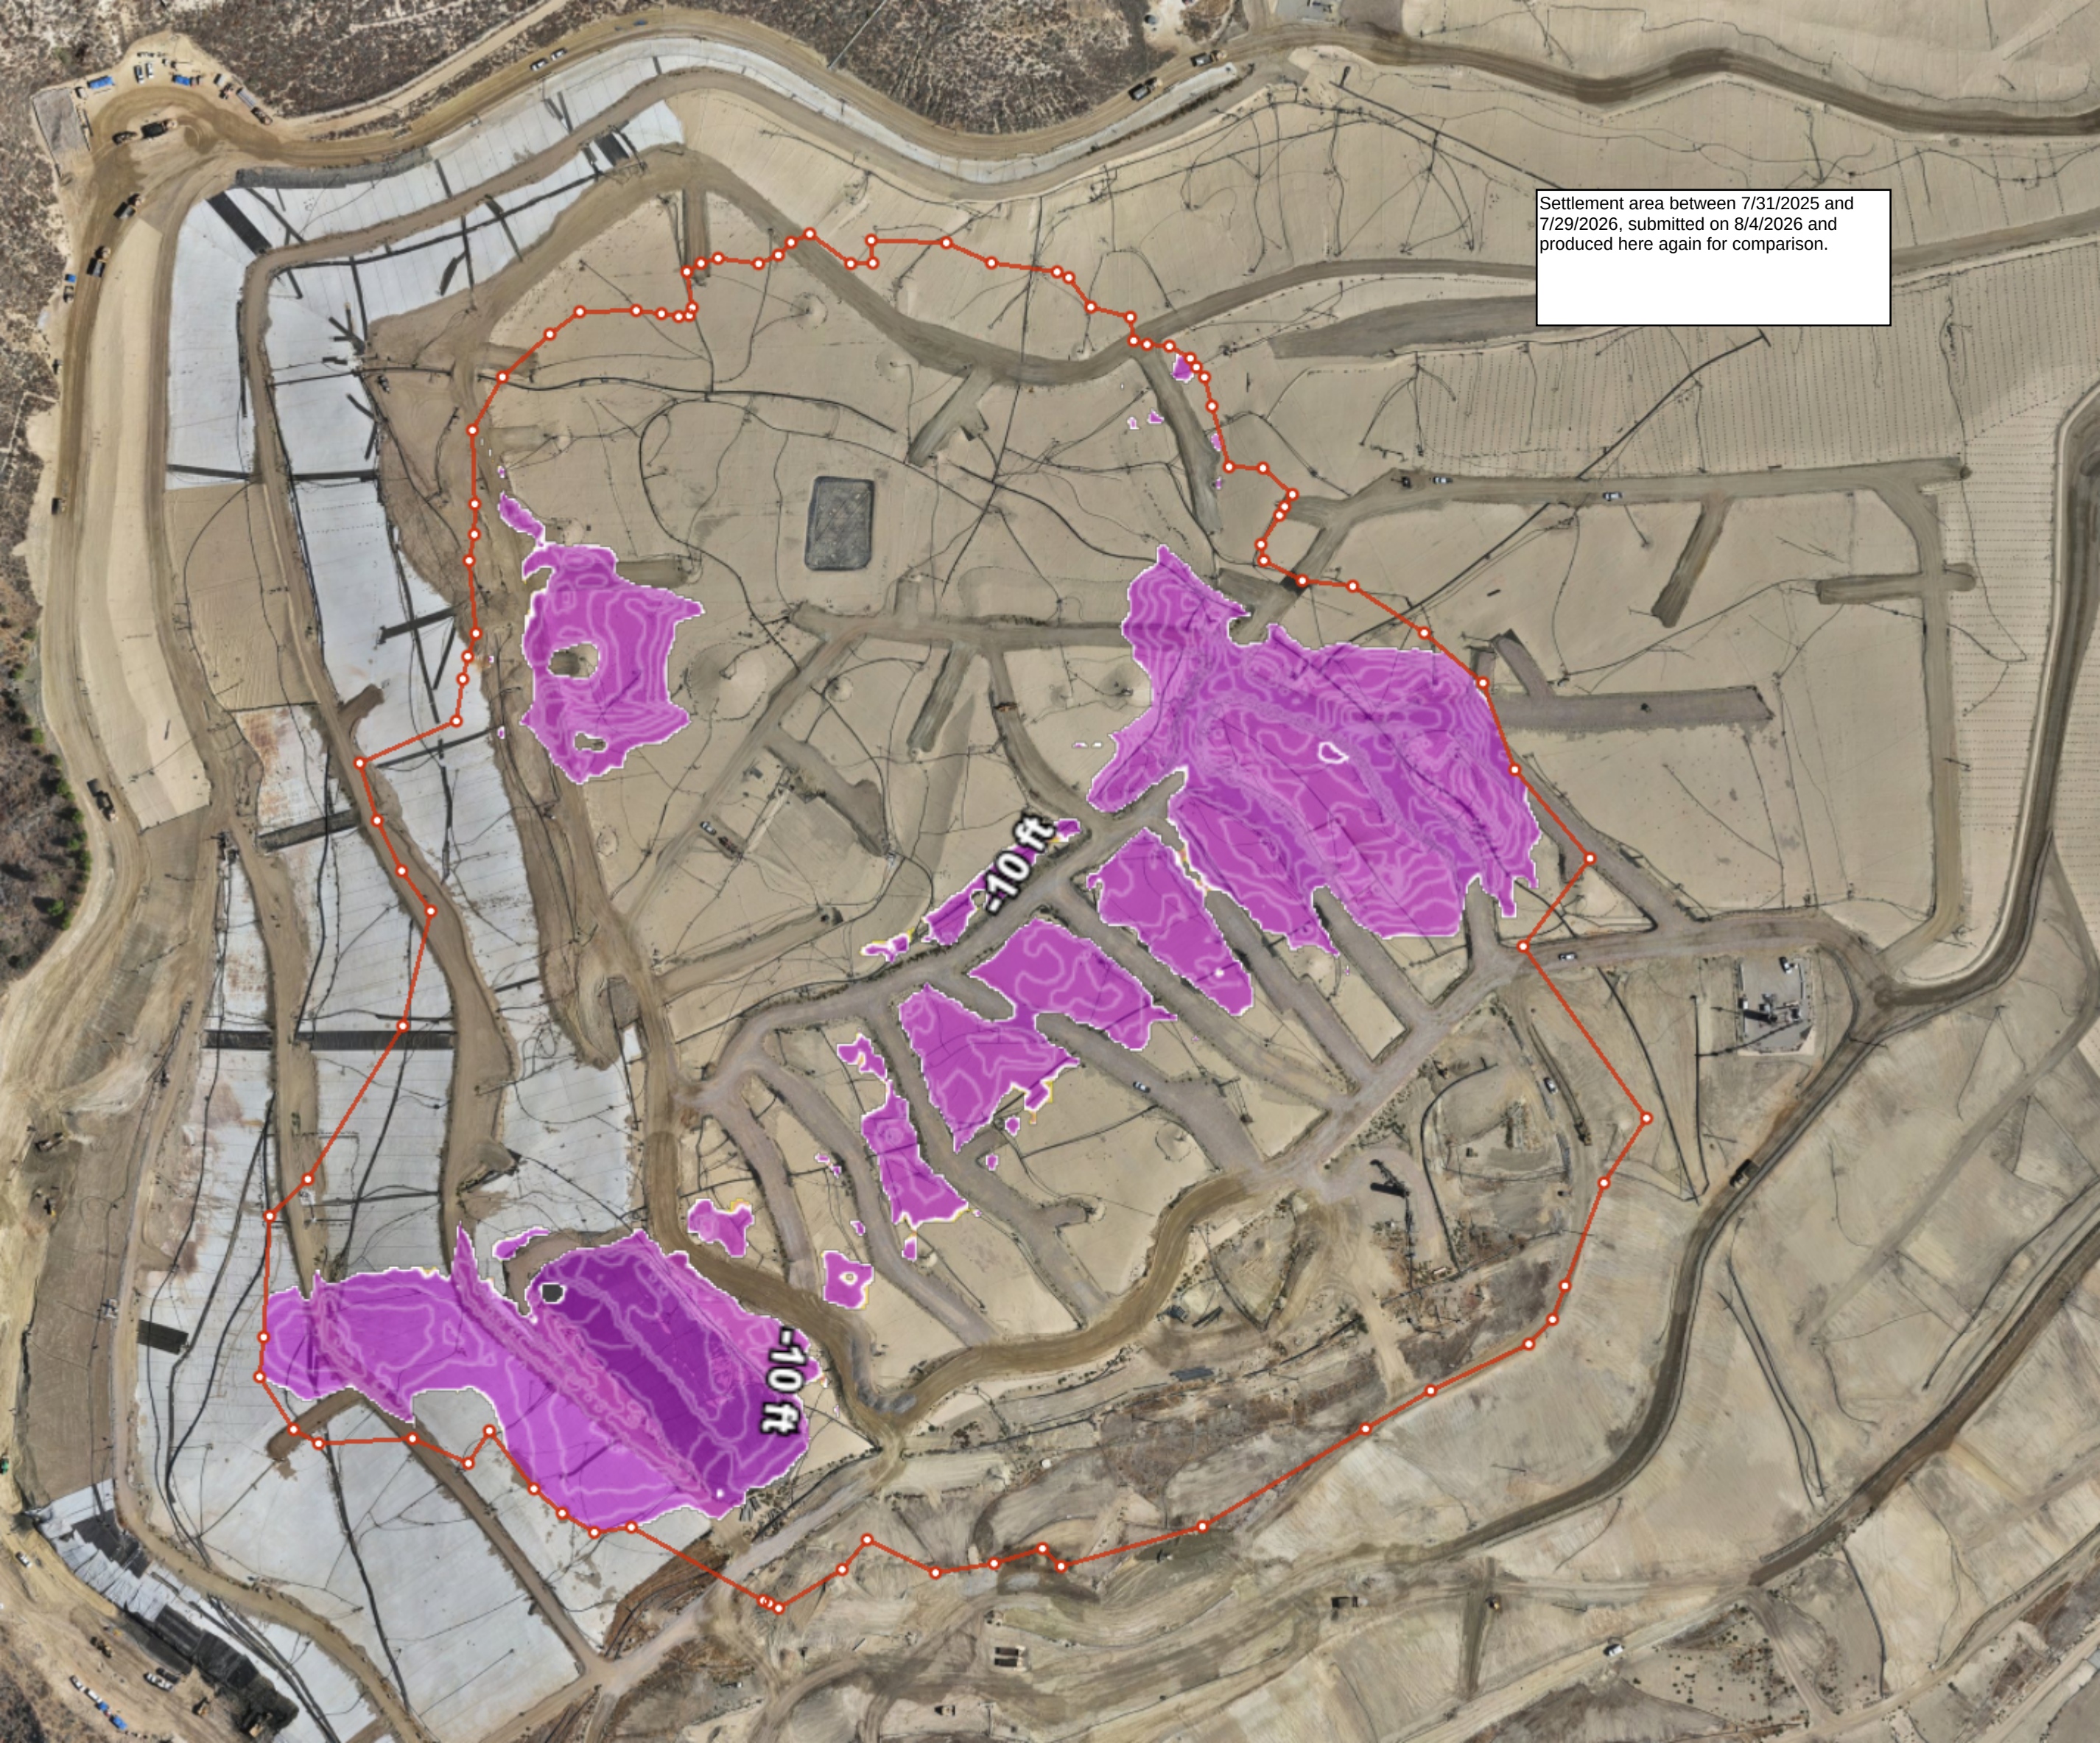
Settlement area between 7/31/2025 and 7/29/2026, submitted on 8/4/2026 and produced here again for comparison.

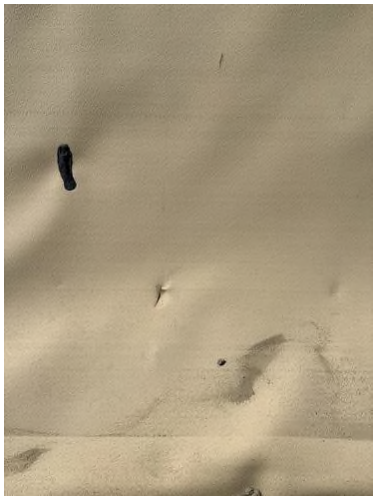
Foto 1

Notar cuál es el problema y qué debe repararse

El revestimiento debe  
emparcharse / soldarse por extrusión
