**Ref.: Informe de Inspección Semanal de Lixiviado de Chiquita Canyon, LLC sobre la Orden de Depuración Estipulada (Caso No. 6177-4), Condición 27(c)**

Adjunto: Registros de Inspecciones de Filtraciones/Acumulaciones de Lixiviados del 17 de agosto al 23 de agosto de 2026

# 4050 - Inspección de Filtraciones/Acumulaciones de Lixiviados de Chiquita

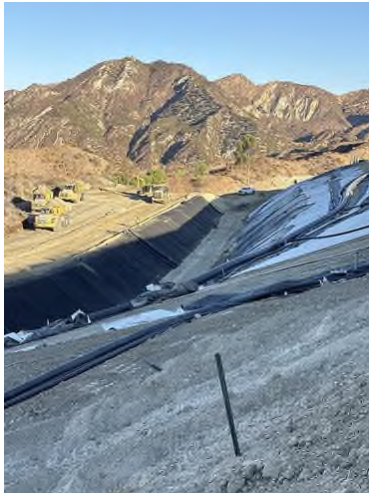
Foto 1

Calle perimetral del lado oeste. No se observó ninguna de las filtraciones observadas previamente en esta área, en este momento de esta inspección; se están realizando reparaciones permanentes para contener la filtración en esta área. La filtración observada en la cuadrícula 94 no se observó tampoco al momento de esta inspección.

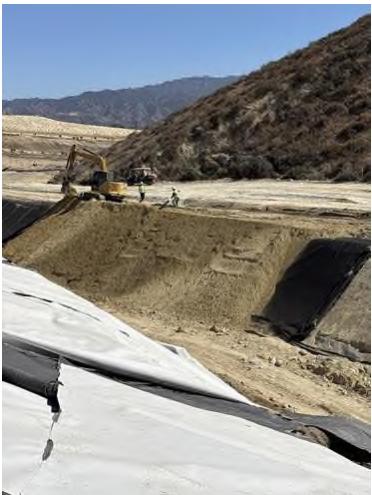
Foto 1

Calle perimetral del lado oeste. No se observó en esta zona ninguna de las filtraciones observadas previamente en este momento de esta inspección; se están realizando reparaciones permanentes para contener la filtración en esta área. La filtración observada en la cuadrícula 94 no se observó tampoco al momento de esta inspección.

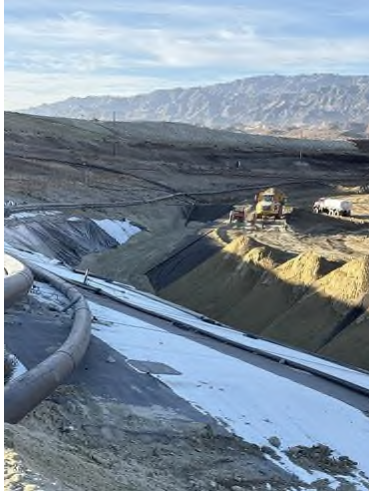
Foto 1

Calle perimetral del lado oeste. No se observó ninguna de las filtraciones observadas previamente en esta área, en este momento de esta inspección; se están realizando reparaciones permanentes para contener la filtración en esta área. La filtración observada en la cuadrícula 94 no se observó tampoco al momento de esta inspección.

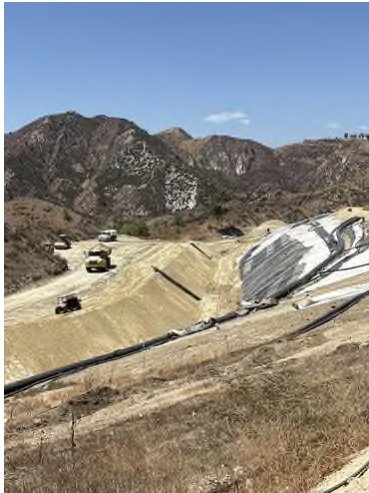
Foto 1

Calle perimetral del lado oeste. No se observó ninguna de las filtraciones observadas previamente en esta área, en este momento de esta inspección; se están realizando reparaciones permanentes para contener la filtración en esta área. La filtración observada en la cuadrícula 94 no se observó tampoco al momento de esta inspección.

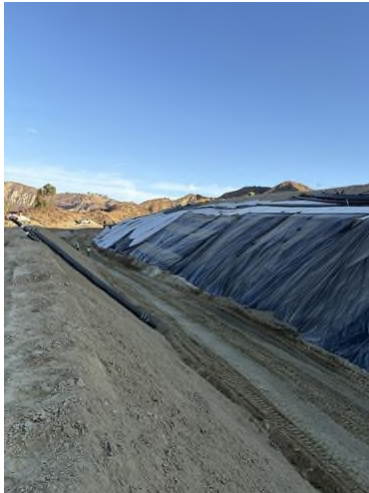
Foto 1

Calle perimetral del lado oeste. No se observó ninguna de las filtraciones observadas previamente en esta área, en este momento de esta inspección. También se están realizando reparaciones permanentes para contener la filtración en esta área.

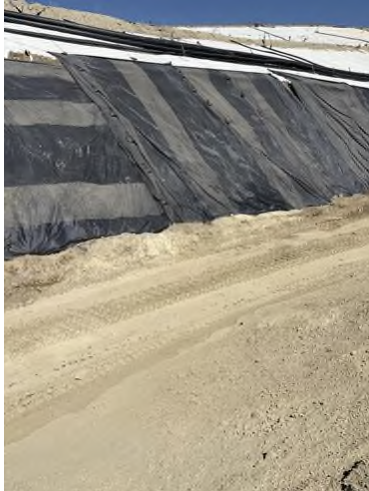
Foto 1

Calle perimetral del lado oeste. No se observó ninguna de las filtraciones observadas previamente en esta área, en este momento de esta inspección. También se están realizando reparaciones permanentes para contener la filtración en esta área.

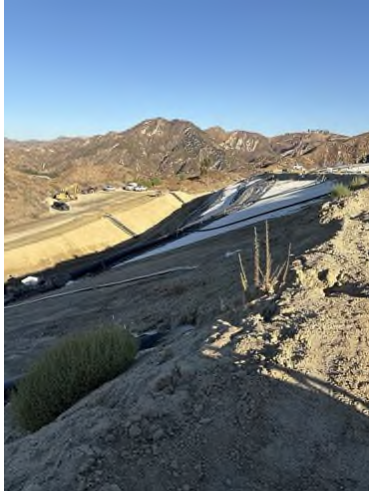
Foto 1

Calle perimetral del lado oeste. No se observó ninguna de las filtraciones observadas previamente en esta área, en este momento de esta inspección. También se están realizando reparaciones permanentes para contener la filtración en esta área.

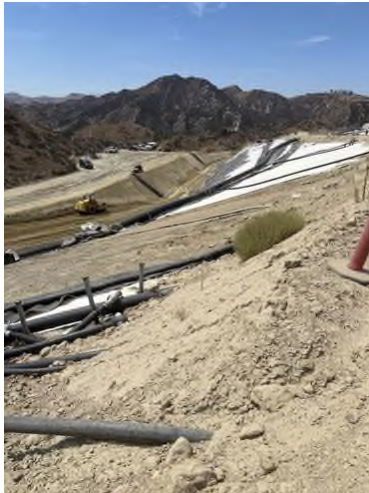
Foto 1

Calle perimetral del lado oeste. No se observó ninguna de las filtraciones observadas previamente en esta área, en este momento de esta inspección. También se están realizando reparaciones permanentes para contener la filtración en esta área.

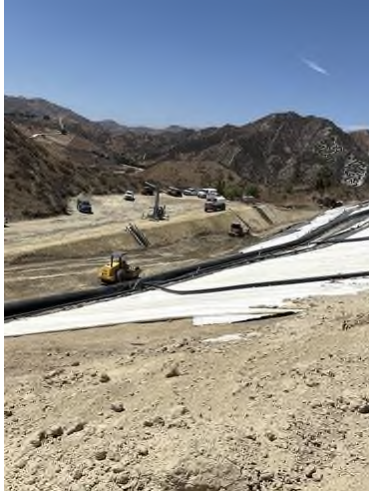
Foto 1

Calle perimetral del lado oeste.  
No se observó ninguna de las filtraciones observadas previamente en esta área, en este momento de esta inspección. También se están realizando reparaciones permanentes para contener la filtración en esta área.

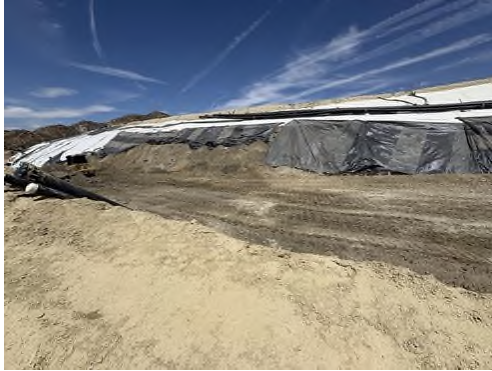
Foto 1

Calle perimetral del lado oeste.  
No se observó ninguna de las filtraciones observadas previamente en esta área, en este momento de esta inspección. También se están realizando reparaciones permanentes para contener la filtración en esta área.

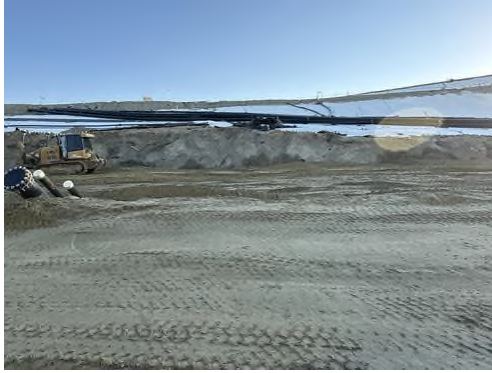
Foto 1

Calle perimetral del lado oeste.  
No se observó ninguna de las filtraciones observadas previamente en esta área, en este momento de esta inspección. También se están realizando reparaciones permanentes para contener la filtración en esta área.

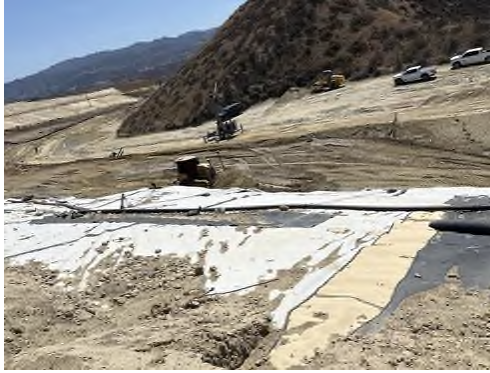
Foto 1

Calle perimetral del lado oeste.  
No se observó ninguna de las filtraciones observadas previamente en esta área, en este momento de esta inspección. También se están realizando reparaciones permanentes para contener la filtración en esta área.

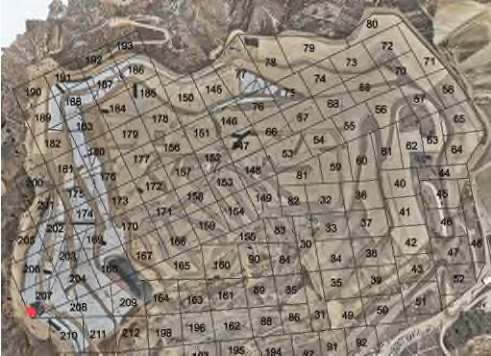
| <b>¿En qué cuadrícula se encuentra la filtración/acumulación de lixiviados?</b> | 207 |
| <b>Suelte el Pin para registrar la latitud/longitud de la ubicación de la filtración/acumulación.</b> <div>(34.43263647195297, -118.65191836517434)</div> | |

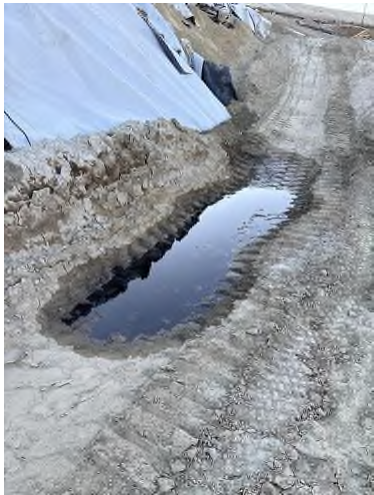
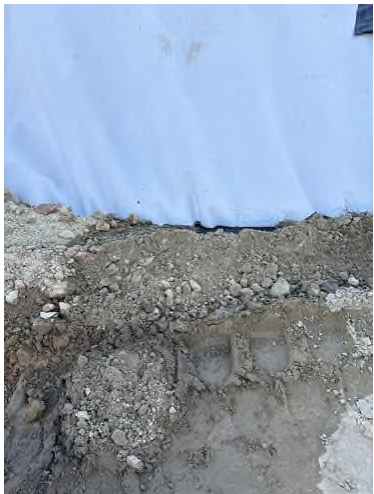
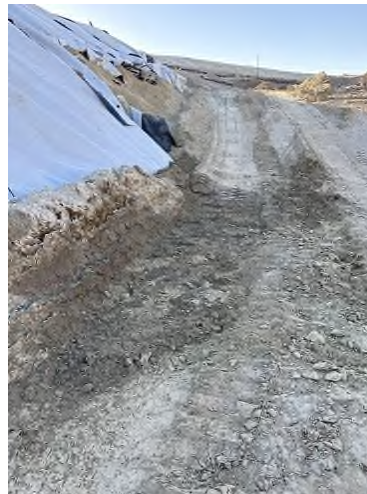
| <b>¿Se localizó la filtración/acumulación de lixiviados?</b> | Sí |
| <b>Duración estimada de la presencia de lixiviados en ese lugar</b> | 6 horas |
| <b>Cantidad estimada de lixiviado</b> | 11-20 galones |
| <b>Extensión del área impactada (pies cuadrados estimados impactados)</b> | 30 pies cuadrados |
| <b>Intensidad del olor</b> | 3 - Olor Moderado |
| <b>Nivel de saturación del suelo circundante</b> | Líquido libre estancado |

Se agregó tierra al terraplén existente para contener los lixiviados y se agregó tierra para cubrir las acumulaciones.

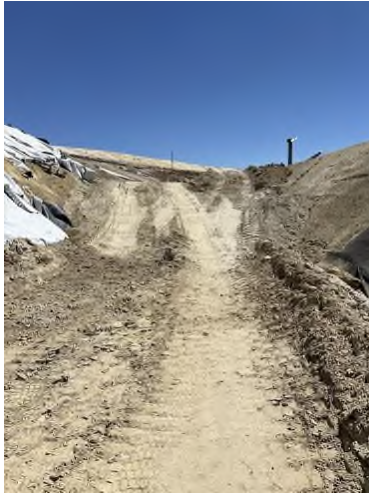
Foto 1

Calle perimetral del lado oeste. No se observó al momento de esta inspección la filtración que se observó previamente durante la inspección de la mañana. También se están realizando reparaciones permanentes para contener la filtración en esta área.
