**Ref.: Informe Semanal de Chiquita Canyon, LLC sobre la Documentación y el Seguimiento de Problemas con las Cubiertas**

# 4050 - Seguimiento de Fisuras y Grietas por Tensión en la Zona de Reacción de Chiquita

# 4050 - Inspección de Cubiertas Geosintéticas

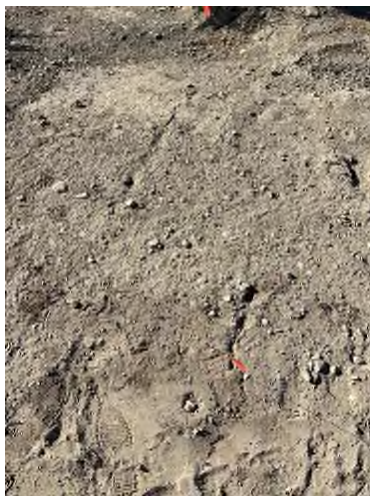
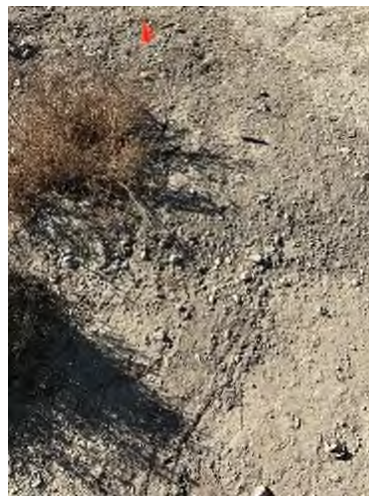
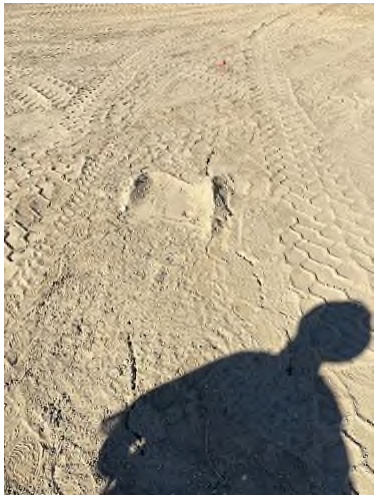
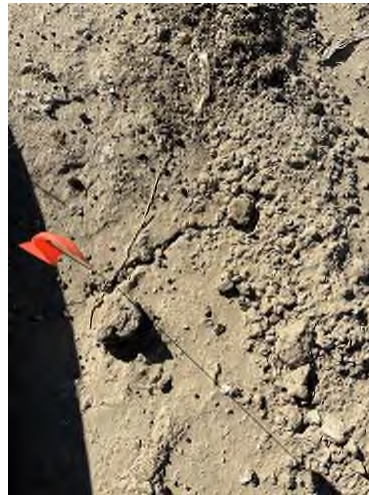
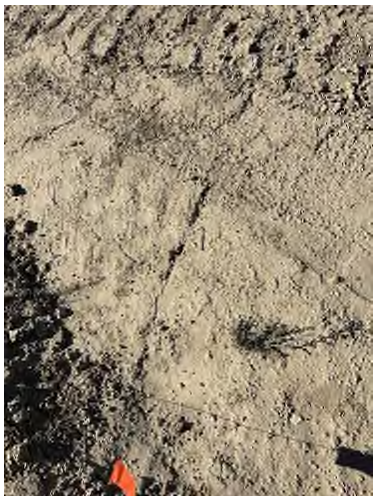
90 pies x 45 pies

Ninguna grieta individual mayor a 50 pies.

Pequeña 0.5-2" de ancho

Extra Pequeña <0.5" de alto

Norte a Sur

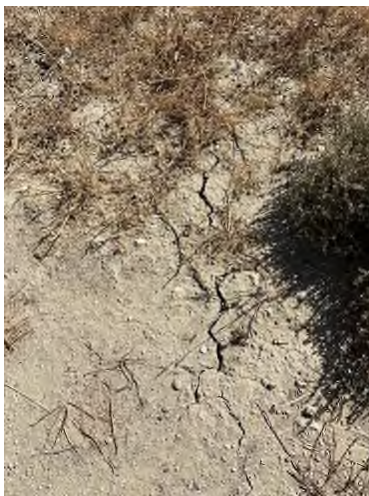
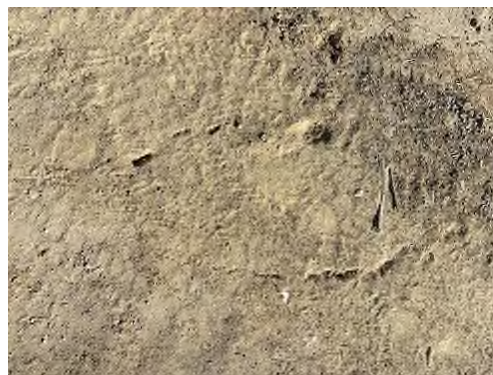
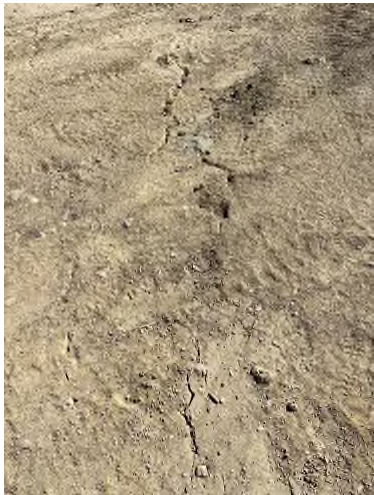
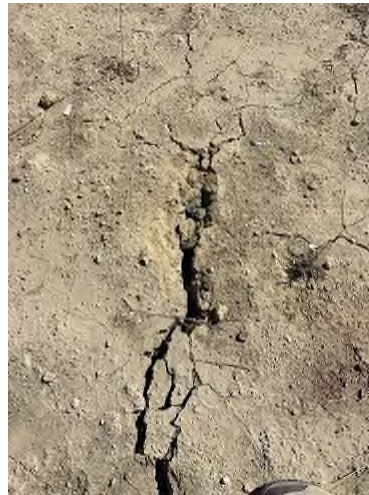
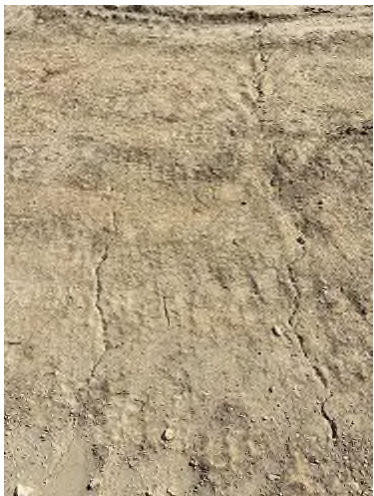
55 pies x 60 pies

Ninguna grieta individual mayor a 50 pies.

Mediana 2-4" de ancho

Extra Pequeña <0.5" de alto

Noreste a Sudoeste

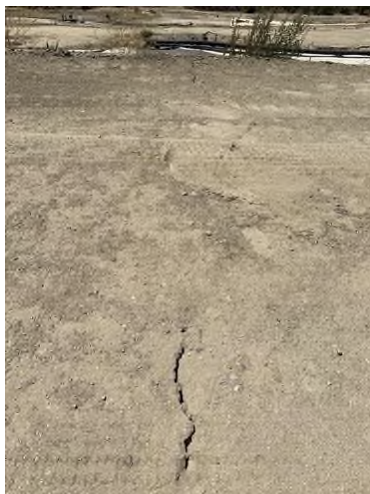
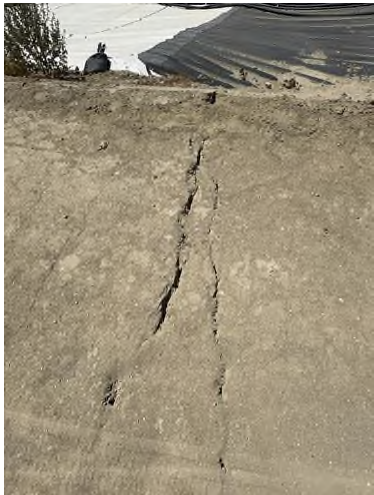
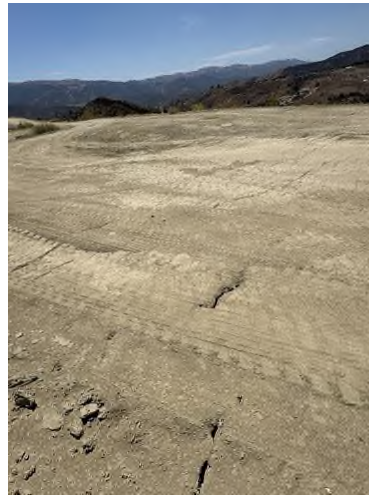
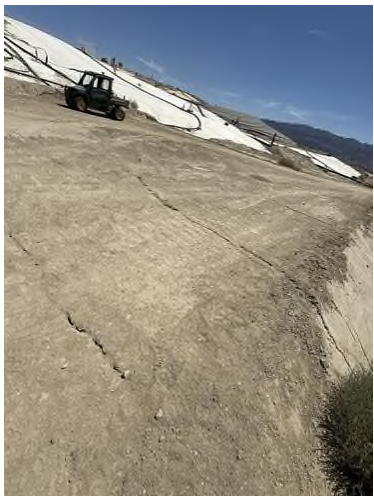
| <b>Longitud de la grieta (en pies) o zona que contiene múltiples grietas (pies x pies)</b> | 40 pies x 15 pies |
| <b>Compensación Horizontal (ancho)</b> | Pequeña 0.5-2" de ancho |
| <b>Compensación Vertical (alto)</b> | Pequeña 0.5-2" de alto |
| <b>Orientación (dirección)</b> | Noreste a Sudoeste |

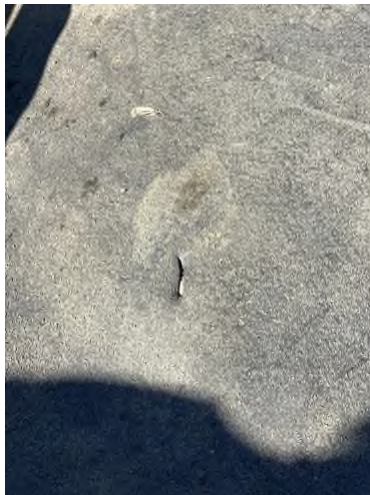
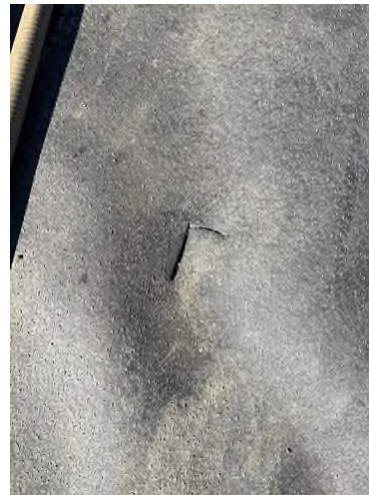
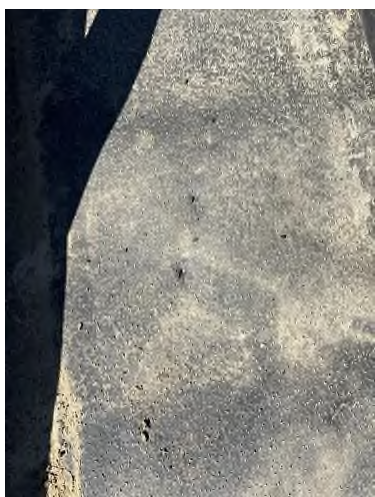
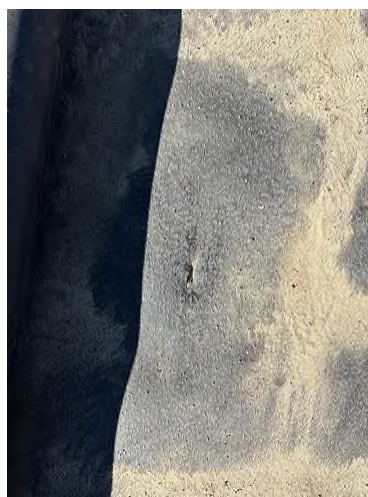
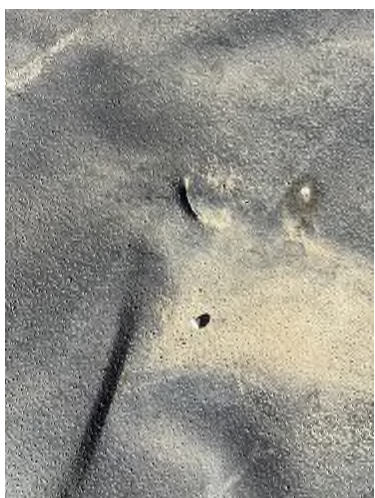
Deben emparcharse/soldarse por extrusión varios desgarros muy cercanos uno del otro.

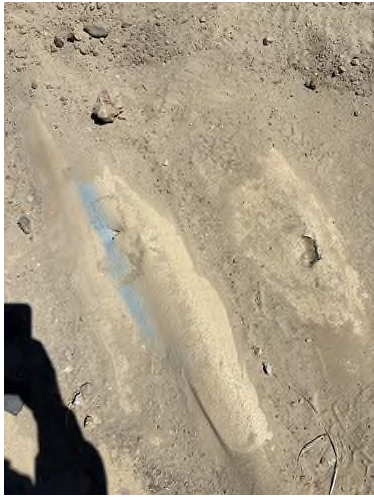
Foto 10

Deben soldarse por extrusión dos  
desgarros lado a lado.

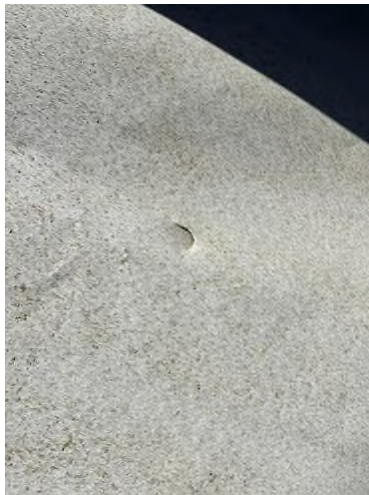
Foto 1

Debe emparcharse soldarse por extrusión el desgarro del revestimiento.

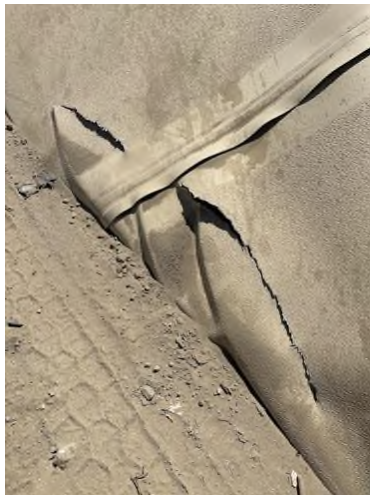
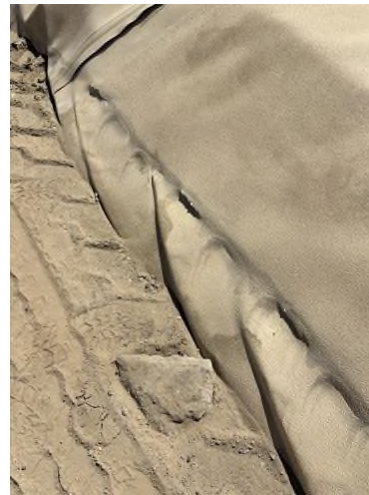
Deben emparcharse varios desgarros del revestimiento.

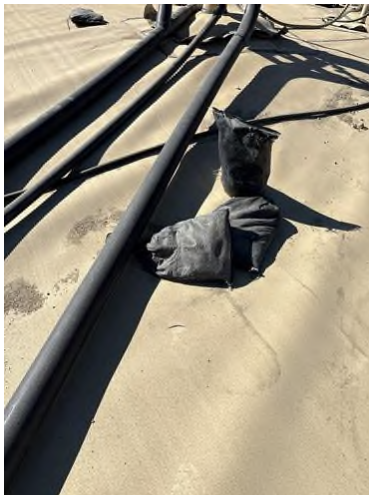
Foto 1

Debe emparcharse / soldarse por extrusión el  
desgarro del revestimiento soldarse por extrusión.

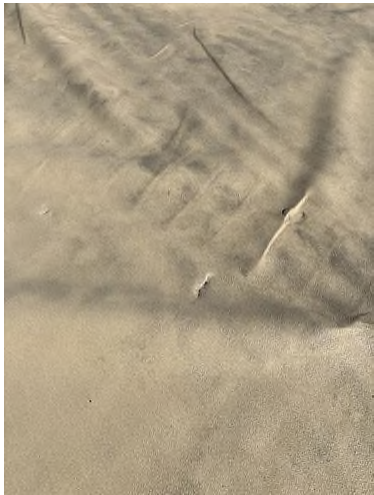
Foto 4

Tuvieron que emparcharse /  
soldarse por extrusión algunos  
desgarros cercanos unos de  
otros.

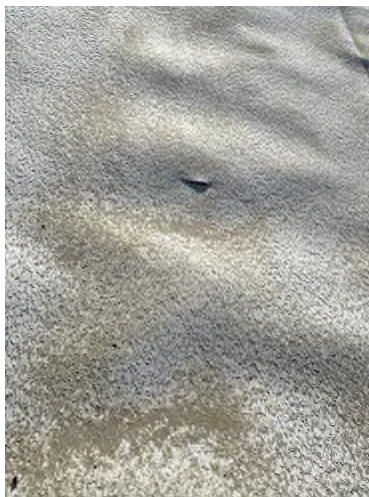
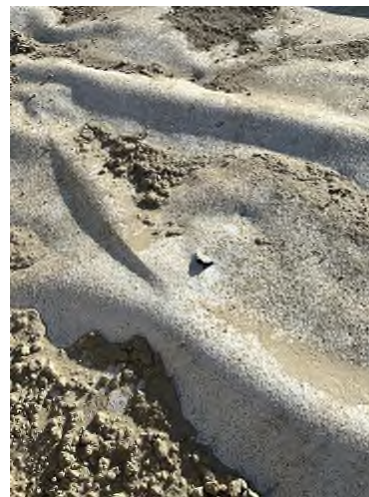
2 desgarros cercanos unos de otros. El revestimiento debe emparcharse soldarse por extrusión

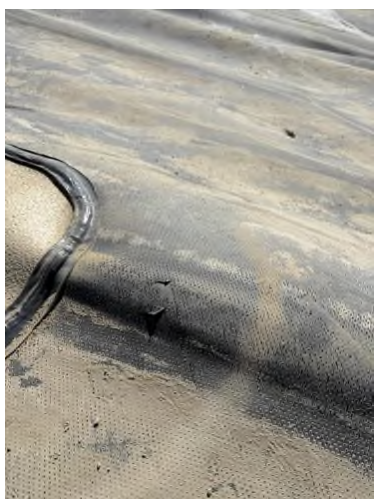
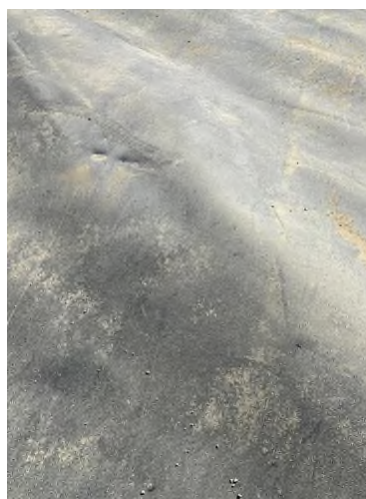
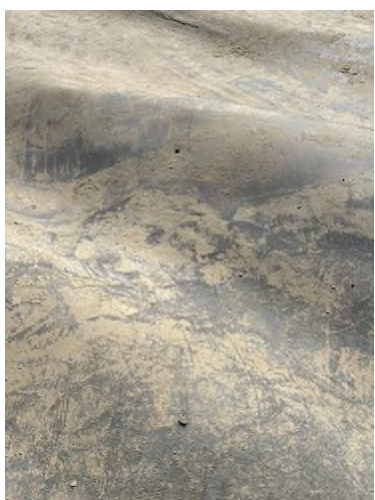
Desgarros cercanos unos de otros. El revestimiento debe emparcharse/soldarse por extrusión.

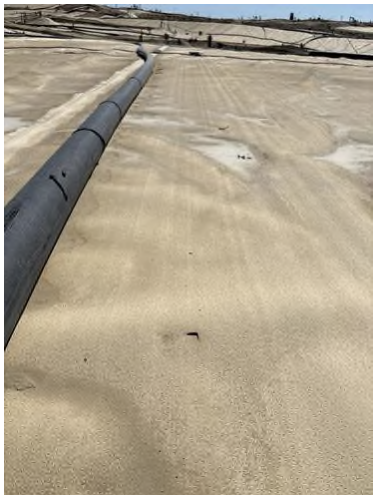
Foto 1

Debe emparcharse soldarse por extrusión el desgarro del revestimiento.

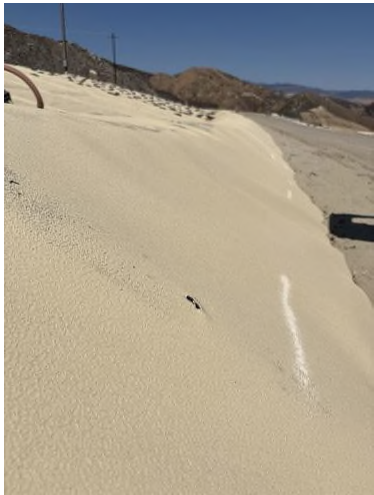
Foto 4

Debe emparcharse / soldarse por extrusión el  
desgarro del revestimiento soldarse por extrusión.
