**Ref.: Informe de Inspecci n Semanal de Lixiviado de Chiquita Canyon, LLC sobre la Orden de Depuraci n Estipulada (Caso No. 6177-4), Condici n 27(c)**

# 4050 - Inspección de Filtraciones/Acumulaciones de Lixiviados de Chiquita

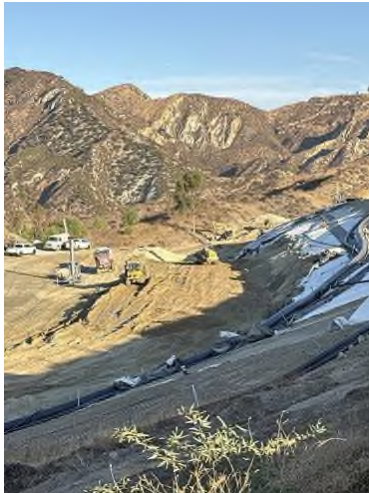
Foto 1

Calle perimetral del lado oeste. No se observó ninguna de las filtraciones observadas previamente en esta área, en este momento de esta inspección. También se están realizando reparaciones permanentes para contener la filtración en esta área.

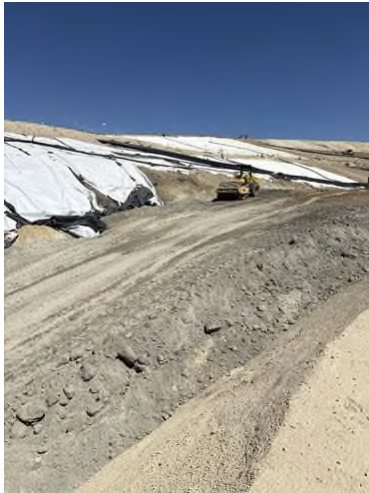
Foto 1

Calle perimetral del lado oeste. No se observó ninguna de las filtraciones observadas previamente en esta área, en este momento de esta inspección. También se están realizando reparaciones permanentes para contener la filtración en esta área.

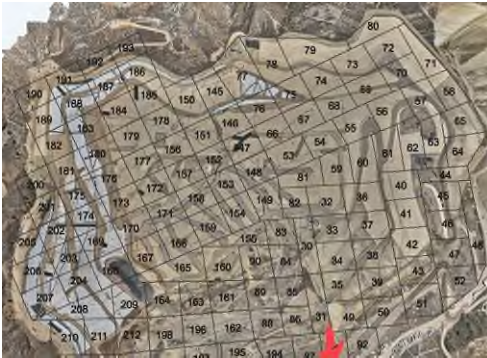
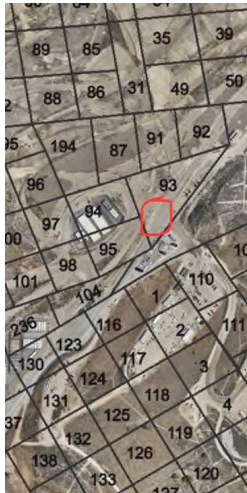
Foto 1

93/95

Castaic CA 91384  
Estados Unidos  
(34.43031486889863,  
-118.64474779144629)

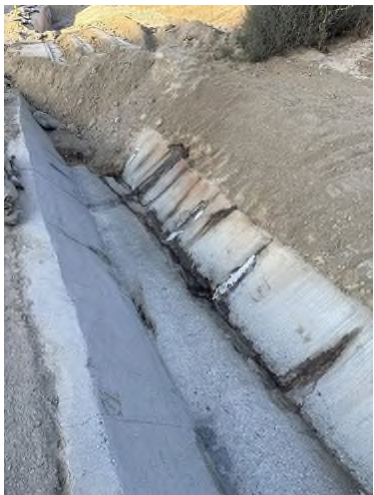
Foto 2

12 horas

<1 galón

35 pies cuadrados

Saturado

Filtración contenida con el dique de contención existente. Se lavó a presión el canal mientras se recogía el líquido con un camión de vacío. Se aplicará un parche de concreto en las grietas afectadas para evitar futuras filtraciones.

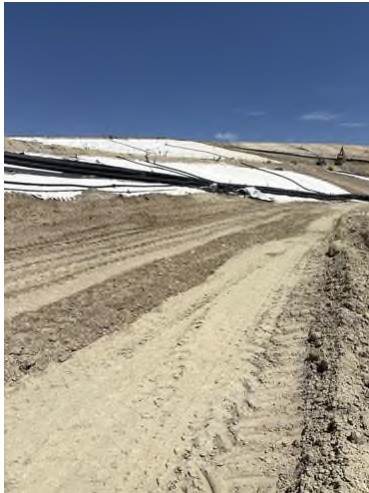
Foto 1

Calle perimetral del lado oeste. No se observó ninguna de las filtraciones observadas previamente en esta área, en este momento de esta inspección. También se están realizando reparaciones permanentes para contener la filtración en esta área. La filtración observada en las cuadrículas 93/95 no se observaron durante esta inspección y el emparche continúa pendiente.

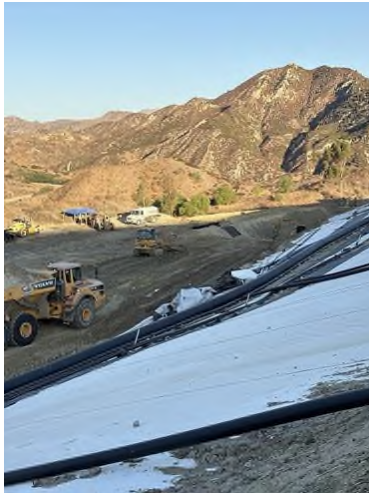
Foto 1

Calle perimetral del lado oeste. No se observó ninguna de las filtraciones observadas previamente en esta área, en este momento de esta inspección. También se están realizando reparaciones permanentes para contener la filtración en esta área.

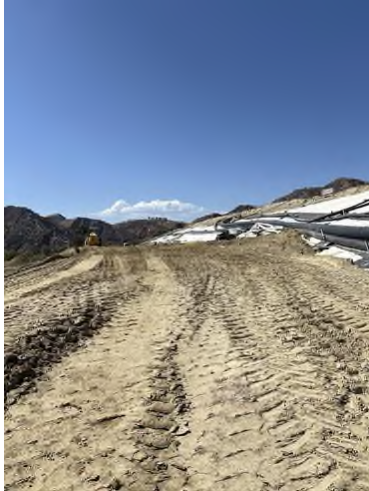
Foto 1

Calle perimetral del lado oeste. No se observó ninguna de las filtraciones observadas previamente en esta área, en este momento de esta inspección. También se están realizando reparaciones permanentes para contener la filtración en esta área.

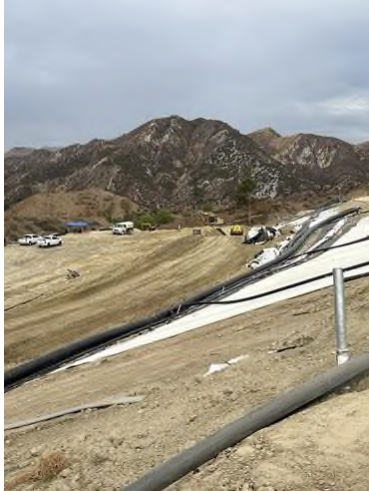
Foto 1

Calle perimetral del lado oeste. No se observó ninguna de las filtraciones observadas previamente en esta área, en este momento de esta inspección. También se están realizando reparaciones permanentes para contener la filtración en esta área.

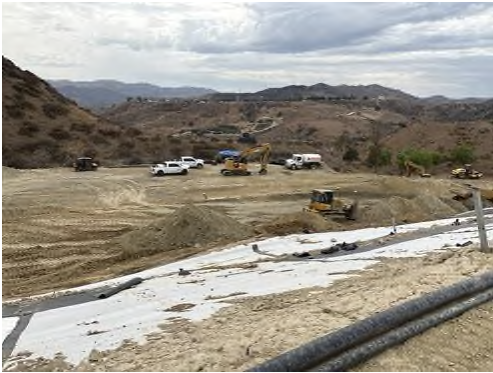
Foto 1

Calle perimetral del lado oeste. No se observó ninguna de las filtraciones observadas previamente en esta área, en este momento de esta inspección. También se están realizando reparaciones permanentes para contener la filtración en esta área.

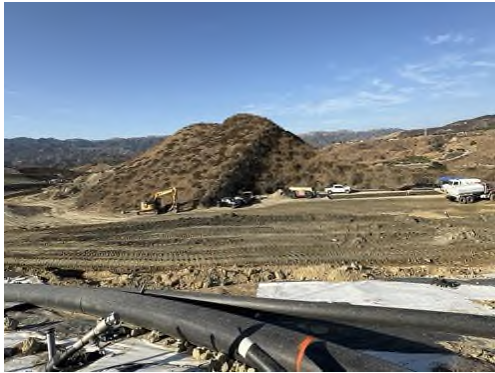
Foto 1

Calle perimetral del lado oeste. No se observó ninguna de las filtraciones observadas previamente en esta área, en este momento de esta inspección. También se están realizando reparaciones permanentes para contener la filtración en esta área.

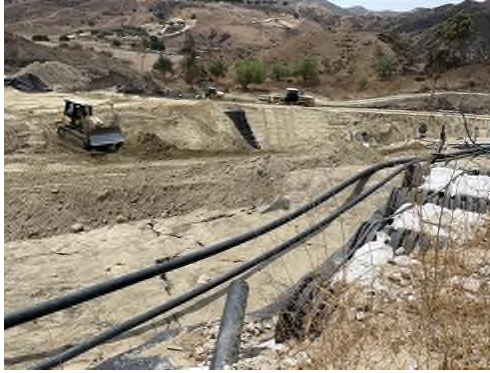
Foto 1

Calle perimetral del lado oeste. No se observó ninguna de las filtraciones observadas previamente en esta área, en este momento de esta inspección. También se están realizando reparaciones permanentes para contener la filtración en esta área.

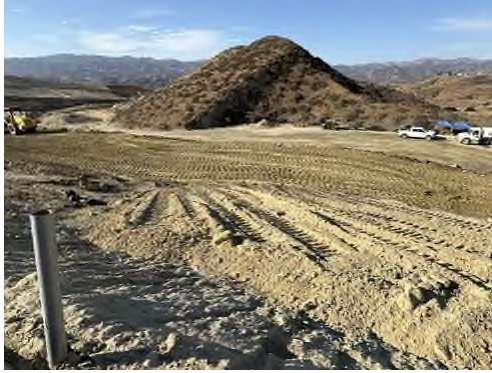
Foto 1

Calle perimetral del lado oeste. No se observó ninguna de las filtraciones observadas previamente en esta área, en este momento de esta inspección. También se están realizando reparaciones permanentes para contener la filtración en esta área.

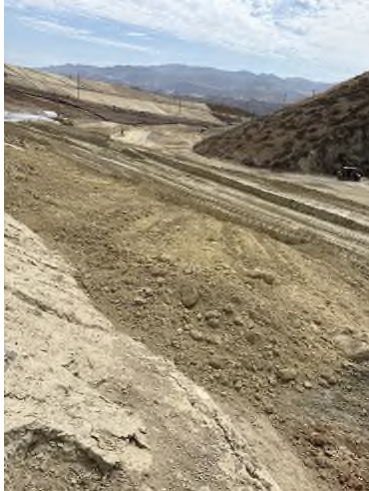
Foto 1

Calle perimetral del lado oeste. No se observó ninguna de las filtraciones observadas previamente en esta área, en este momento de esta inspección. También se están realizando reparaciones permanentes para contener la filtración en esta área.

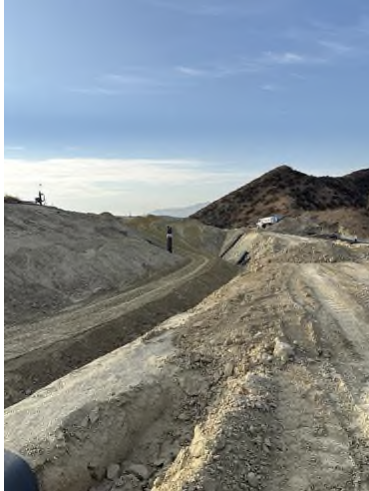
Foto 1

Calle perimetral del lado oeste. No se observó ninguna de las filtraciones observadas previamente en esta área, en este momento de esta inspección. También se están realizando reparaciones permanentes para contener la filtración en esta área.

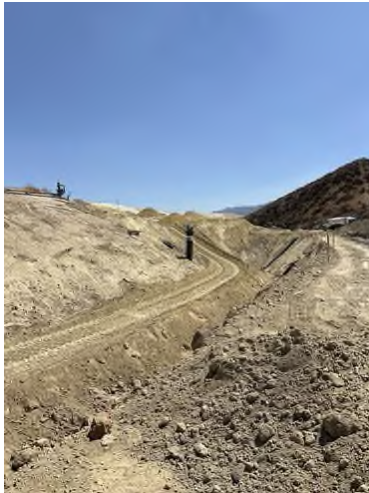
Foto 1

Calle perimetral del lado oeste. No se observó ninguna de las filtraciones observadas previamente en esta área, en este momento de esta inspección. También se están realizando reparaciones permanentes para contener la filtración en esta área.
