**Ref.: Informe Semanal de Chiquita Canyon, LLC sobre la  
Documentación y el Seguimiento de Problemas con las Cubiertas**

# 4050 - Seguimiento de Fisuras y Grietas por Tensión en la Zona de Reacción de Chiquita

# **Cubierta Geosintética**

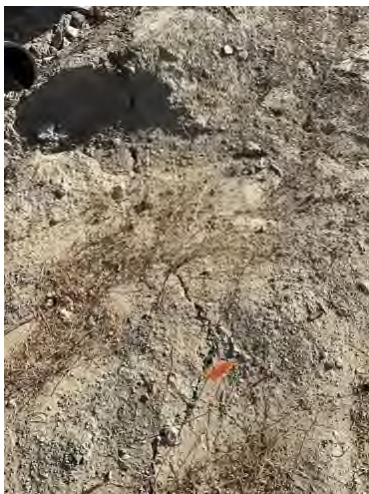
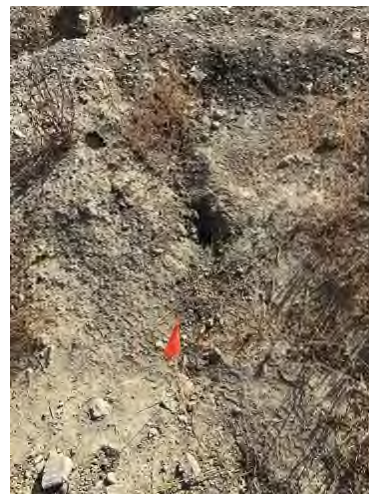
163

4 pies x 12 pies

| Compensación Horizontal (ancho) | Pequeña 0.5-2" de ancho |
| Compensación Vertical (alto) | Extra Pequeña <0.5" de alto |
| Orientación (dirección) | Noreste a Sudoeste |

Las grietas se reconocieron recorriendo el lugar.

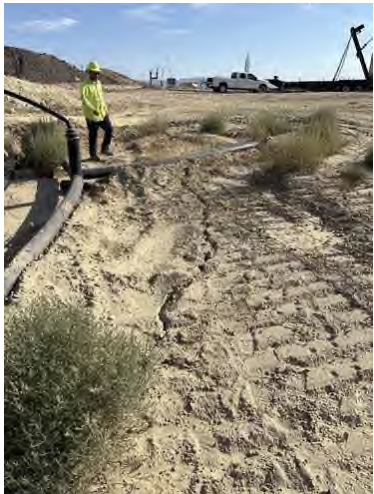
Foto 4

160

12 pies x 2 pies

Mediana 2-4" de ancho

Extra Pequeña <0.5" de alto

Noreste a Sudoeste

| Descripción de las reparaciones | Las grietas se reconocieron recorriendo el lugar. |

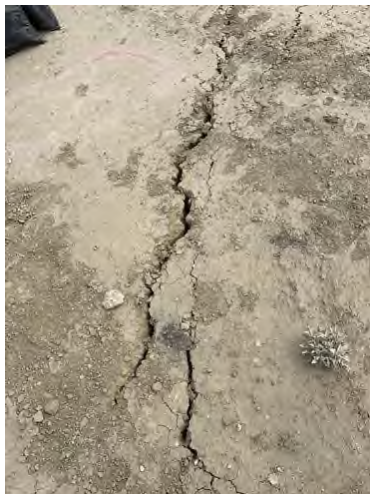
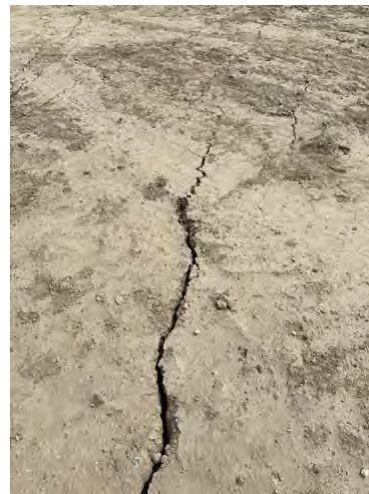
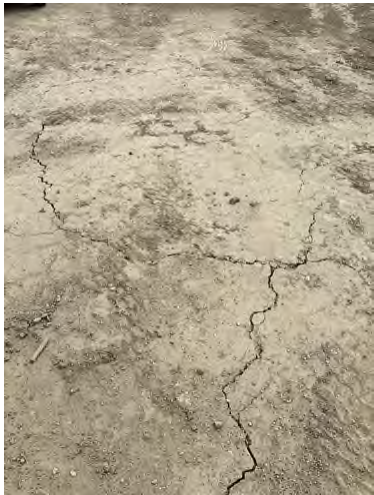
188

| Longitud de la grieta (en pies) o zona que contiene múltiples grietas (pies x pies) | 40 pies x 30 pies |
| Compensación Horizontal (ancho) | Pequeña 0.5-2" de ancho |
| Compensación Vertical (alto) | Pequeña 0.5-2" de alto |
| Orientación (dirección) | Este a Oeste |

| Descripción de las reparaciones | Las grietas se reconocieron recorriendo el lugar. |

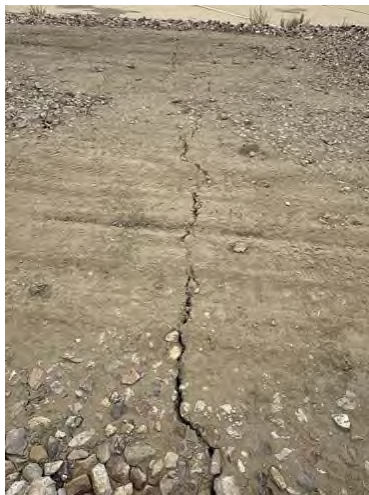
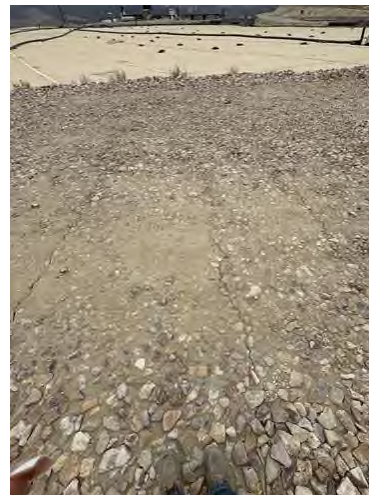
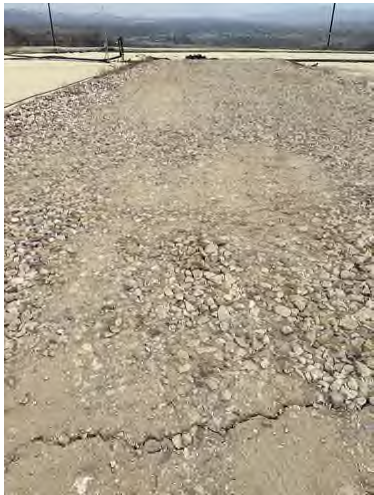
81

25 pies x 10 pies

Pequeña 0.5-2" de ancho

Extra Pequeña <0.5" de alto

Norte a Sur

Las grietas se reconocieron recorriendo el lugar.

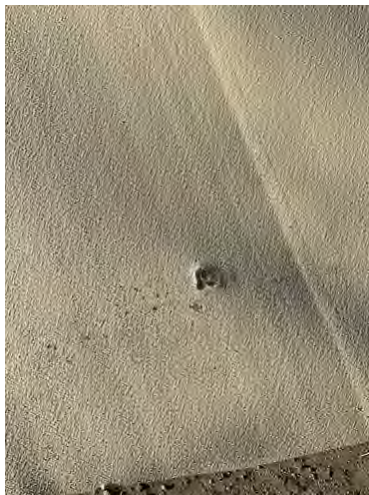
Foto 1

Debe emparcharse soldarse por extrusión el desgarro del revestimiento.

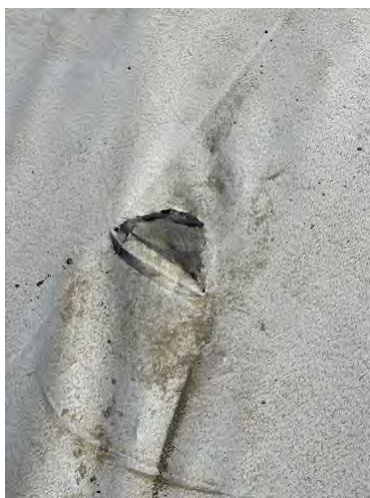
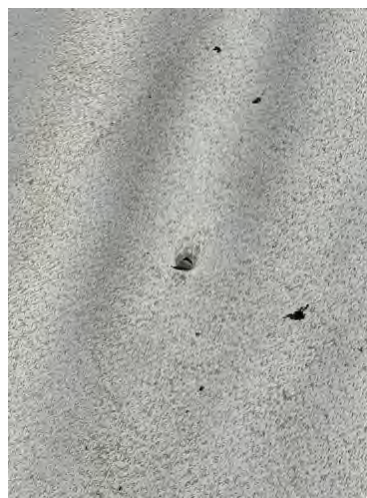
Deben emparcharse/soldarse por extrusión dos desgarros uno cerca del otro.

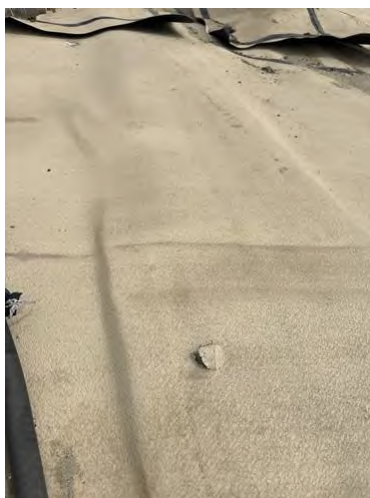
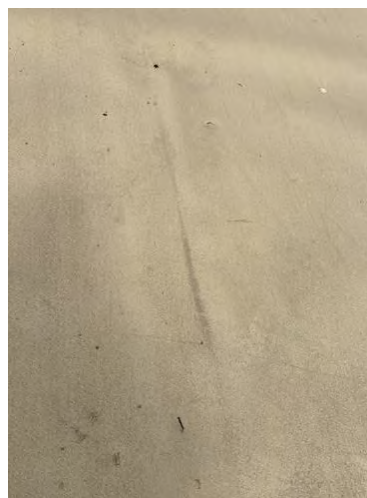
Tuvieron que emparcharse / soldarse por extrusión algunos desgarrs cercanos unos de otros.

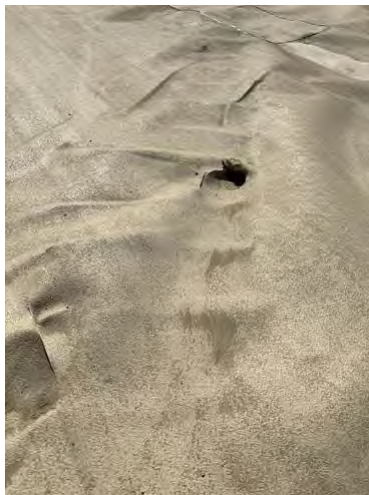
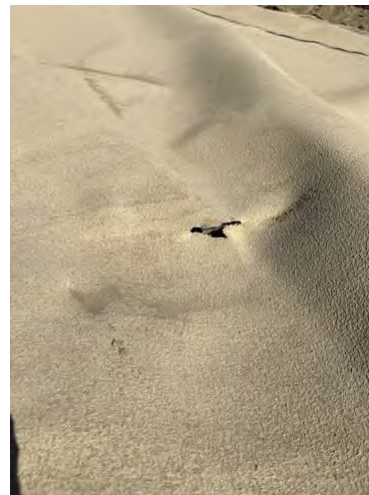
Deben emparcharse/soldarse por extrusión desgarros uno cerca del otro.

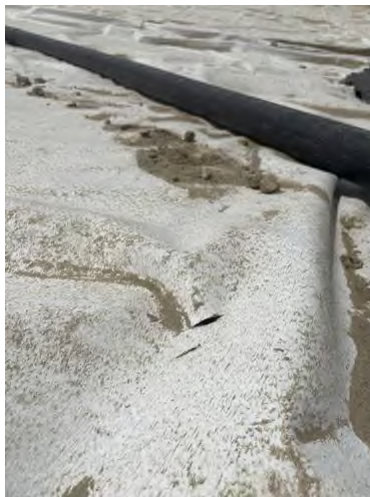
Foto 1

Deben emparcharse/soldarse por extrusión dos desgarros uno cerca del otro
