**Ref.: Informe de Inspecci n Semanal de Lixiviado de Chiquita Canyon, LLC sobre la Orden de Depuraci n Estipulada (Caso No. 6177-4), Condici n 27(c)**

Adjunto: Registros de Inspecciones de Filtraciones/Acumulaciones de Lixiviados del 31 de agosto al 6 de septiembre de 2026

# 4050 - Inspección de Filtraciones/Acumulaciones de Lixiviados de Chiquita

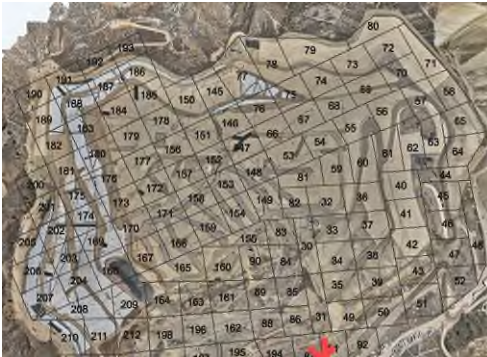
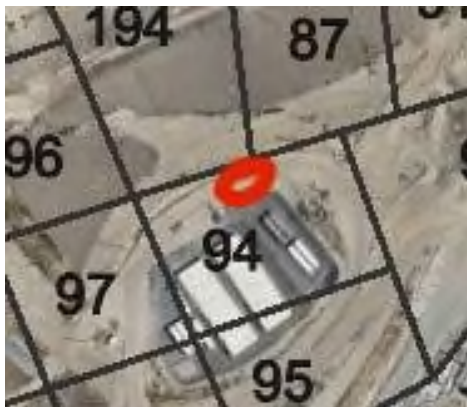
Foto 1

Para la semana del 31 de agosto al 6 de septiembre de 2026, se observ  una filtraci n de lixiviados el 31 de agosto de 2026 en la Cuadr cula 94 en el Vertedero, aproximadamente a las 7:53 a.m. La ubicaci n espec fica de esta filtraci n se muestra en los mapas incluidos en el adjunto. Al descubrir la filtraci n, Chiquita inici  inmediatamente medidas de respuesta y mitigaci n, que incluyeron agregar tierra nueva al  rea afectada. Este trabajo de respuesta inicial se complet  aproximadamente a las 9:30 a.m. el 31 de agosto de 2026. Se estima que la filtraci n ha estado presente durante aproximadamente ocho horas. Se estima que el volumen total de lixiviados asociado a esta filtraci n durante ese per odo ha sido de entre uno y cinco galones. El  rea observada impactada por la filtraci n fue de aproximadamente 12 pies cuadrados. La saturaci n del suelo fue caracterizada como "Saturado". La intensidad del olor fue caracterizada como "Muy Leve". Esta filtraci n no volvi  a observarse durante las inspecciones que se realizaron dos veces al d a durante la semana. Chiquita est  previendo instalar un sumidero de recolecci n en el  rea para minimizar a n m s la posibilidad de que vuelva a ocurrir.

¿En qué cuadrícula se encuentra la filtración/acumulación de lixiviados?

94

Castaic CA 91384  
Estados Unidos  
(34.43103202156213,  
-118.64536455843471)

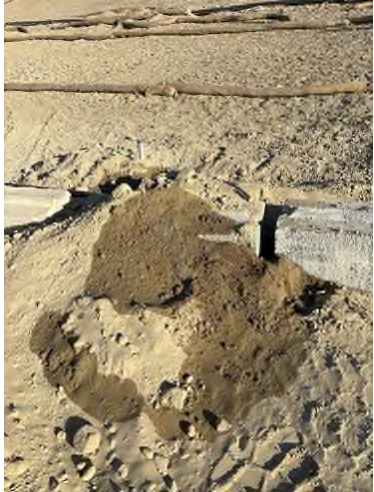
Foto 2

8 horas

1-5 galones

12 pies cuadrados

| Intensidad del olor | 1 - Se Detectó Un Olor Muy Suave |
| Nivel de saturación del suelo circundante | Saturado |

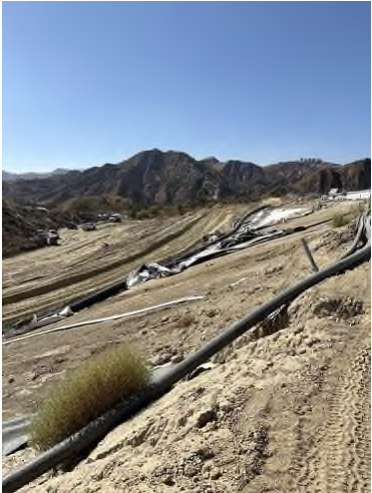
| Inspección de Filtraciones de Lixiviados | |
|---|---|
| Descripción del lugar de la fotografía donde no hay filtración o acumulación de lixiviados. | Calle perimetral del lado oeste. No se observó ninguna de las filtraciones observadas previamente en esta área, al momento de esta inspección; se están realizando reparaciones permanentes para contener la filtración en esta área. La filtración observada en la cuadrícula 94 no se observó al momento de esta inspección. |

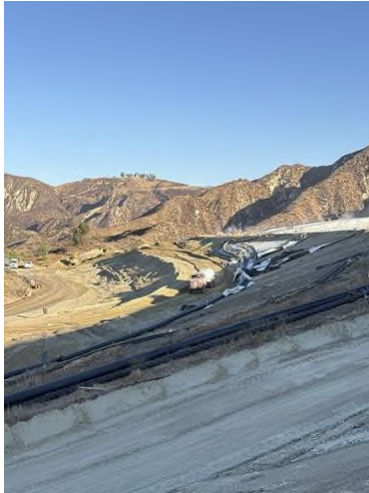
Foto 1

Calle perimetral del lado oeste. No se observó ninguna de las filtraciones observadas previamente en esta área, en este momento de esta inspección.

También se están realizando reparaciones permanentes para contener la filtración en esta área.

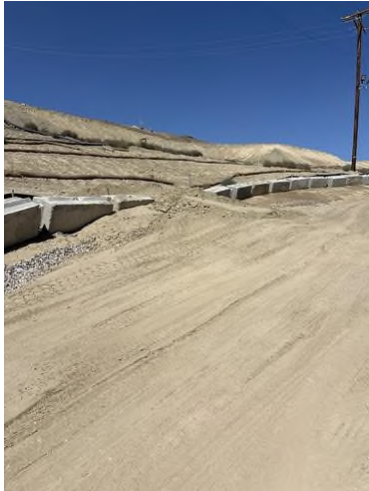
Foto 1

Cuadrícula 94. No se observó ninguna de las filtraciones observadas en esta área ni del lado oeste en este momento de esta inspección.  
Actualmente se están realizando reparaciones permanentes sobre el lado oeste.

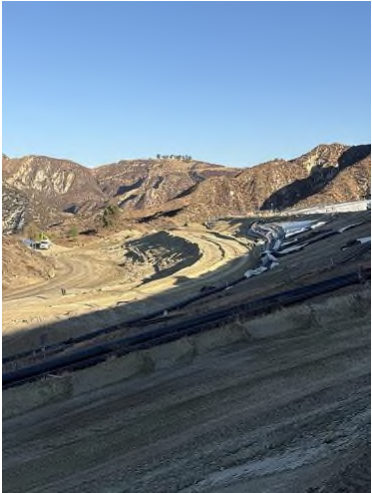
| Inspección de Filtraciones de Lixiviados | |
|---|---|
| Foto 1 | |

| Inspección de Filtraciones de Lixiviados | |
|---|---|
| Descripción del lugar de la fotografía donde no hay filtración o acumulación de lixiviados. | Calle perimetral del lado oeste. No se observó ninguna de las filtraciones observadas previamente en esta área, en este momento de esta inspección. |

| Inspección de Filtraciones de Lixiviados | |
|---|---|
| | También se están realizando reparaciones permanentes para contener la filtración en esta área. |

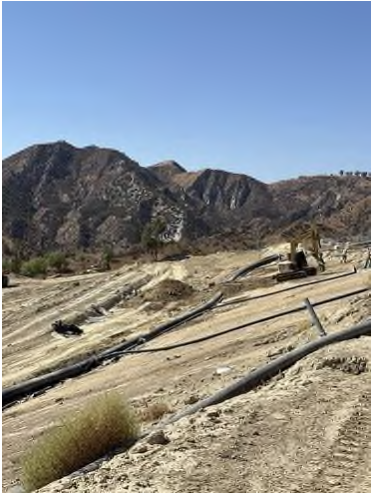
Foto 1

Calle perimetral del lado oeste. No se observó ninguna de las filtraciones observadas previamente en esta área, en este momento de esta inspección.  
También se están realizando reparaciones permanentes para contener la filtración en esta área.

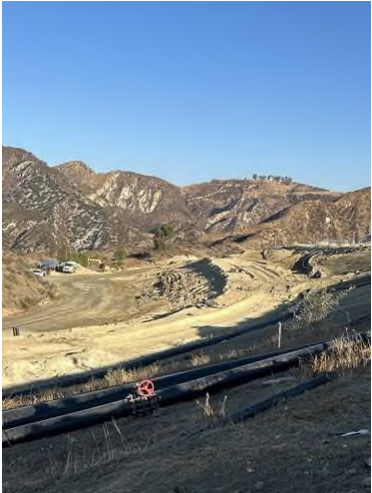
| Inspección de Filtraciones de Lixiviados | |
|---|---|
| <b>Descripción del lugar de la fotografía donde no hay filtración o acumulación de lixiviados.</b> | <p>Calle perimetral del lado oeste. No se observó ninguna de las filtraciones observadas previamente en esta área, en este momento de esta inspección.</p> <p>También se están realizando reparaciones permanentes para contener la filtración en esta área.</p> |

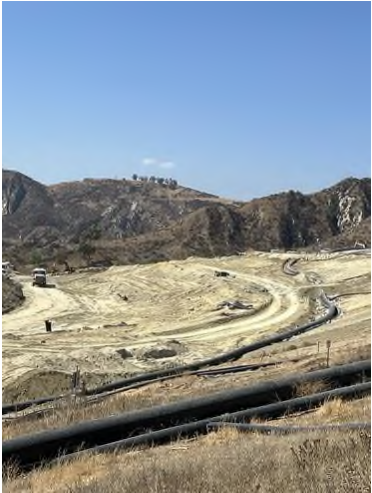
Foto 1

Calle perimetral del lado oeste. No se observó ninguna de las filtraciones observadas previamente en esta área, en este momento de esta inspección.  
También se están realizando reparaciones permanentes para contener la filtración en esta área.

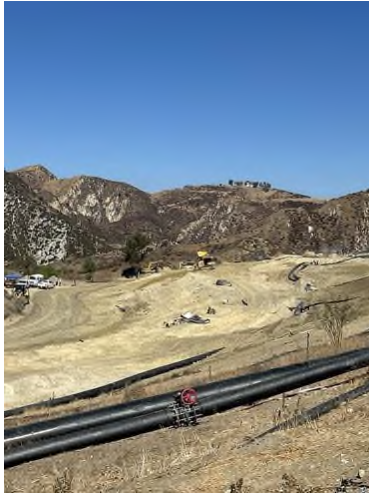
Foto 1

Calle perimetral del lado oeste. No se observó ninguna de las filtraciones observadas previamente en esta área, en este momento de esta inspección.

También se están realizando reparaciones permanentes para contener la filtración en esta área.

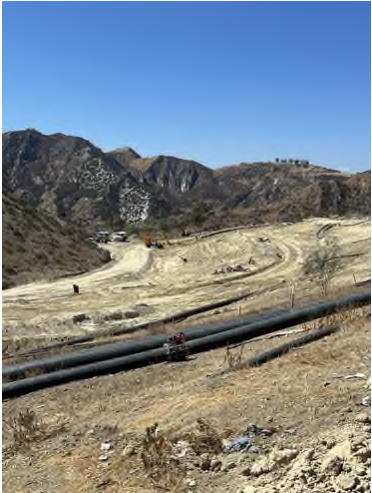
| Inspección de Filtraciones de Lixiviados | |
|---|---|
| <p>Foto 1</p> | |

| Inspección de Filtraciones de Lixiviados | |
|---|---|
| <p><b>Descripción del lugar de la fotografía donde no hay filtración o acumulación de lixiviados.</b></p> | <p>Calle perimetral del lado oeste. No se observó ninguna de las filtraciones observadas previamente en esta área, en este momento de esta inspección.</p> <p>También se están realizando reparaciones permanentes para contener la filtración en esta área.</p> |

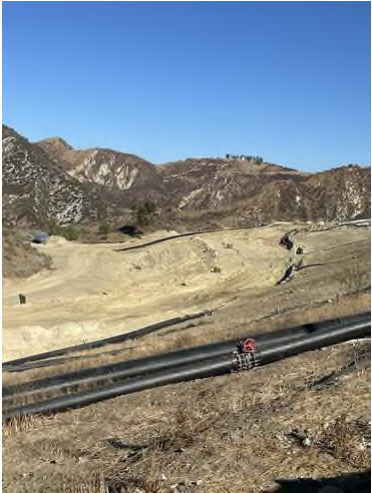
| Descripción del lugar de la fotografía donde no hay filtración o acumulación de lixiviados. | <p>Calle perimetral del lado oeste. No se observó ninguna de las filtraciones observadas previamente en esta área, en este momento de esta inspección.</p> <p>También se están realizando reparaciones permanentes para contener la filtración en esta área.</p> |

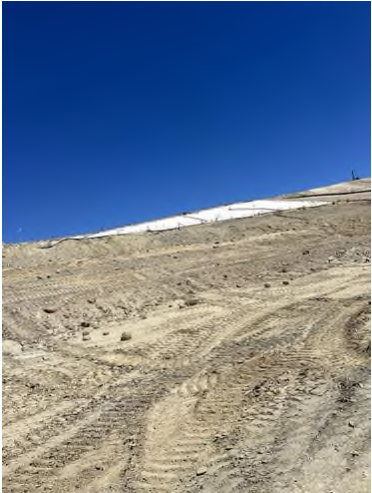
| Descripción del lugar de la fotografía donde no hay filtración o acumulación de lixiviados. | <p>Calle perimetral del lado oeste. No se observó ninguna de las filtraciones observadas previamente en esta área, en este momento de esta inspección.</p> <p>También se están realizando reparaciones permanentes para contener la filtración en esta área.</p> |

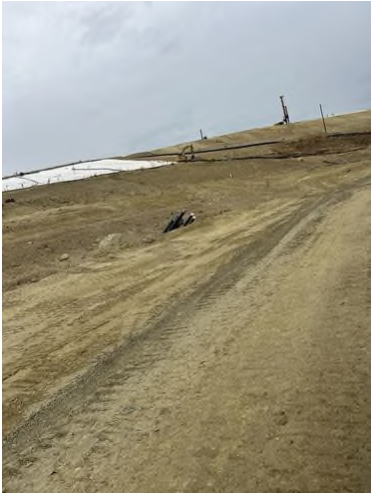
| <div></div> <div>Foto 1</div> | |

| Descripción del lugar de la fotografía donde no hay filtración o acumulación de lixiviados. | <p>Calle perimetral del lado oeste. No se observó ninguna de las filtraciones observadas previamente en esta área, en este momento de esta inspección.</p> <p>También se están realizando reparaciones permanentes para contener la filtración en esta área.</p> |

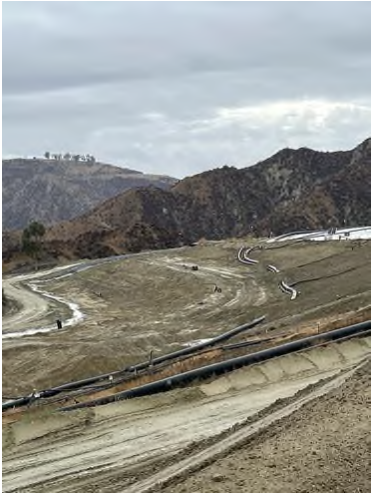
| Inspección de Filtraciones de Lixiviados | |
|---|---|
| Foto 1 | |

| Inspección de Filtraciones de Lixiviados | |
|---|---|
| Descripción del lugar de la fotografía donde no hay filtración o acumulación de lixiviados. | Calle perimetral del lado oeste. No se observó ninguna de las filtraciones observadas previamente en esta área, en este momento de esta inspección. |

| Inspección de Filtraciones de Lixiviados | |
|---|---|
| | También se están realizando reparaciones permanentes para contener la filtración en esta área. |
