**CHIQUITA CANYON**  
*A Waste Connections Company*

**Ref.: Informe Semanal de Chiquita Canyon, LLC sobre la Documentación y el Seguimiento de Problemas con las Cubiertas, Resumen Mensual y Mapa Isopáquico Mensual**

# 4050 - Seguimiento de Fisuras y Grietas por Tensión en la Zona de Reacción de Chiquita

# 4050 - Inspección de Cubiertas Geosintéticas

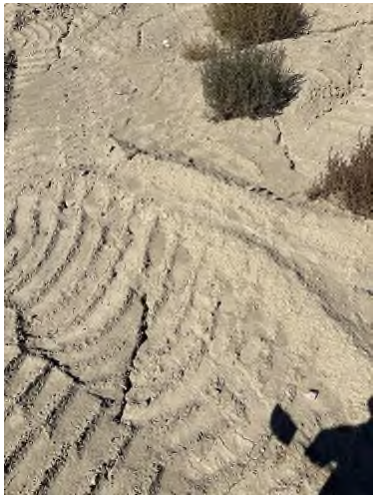
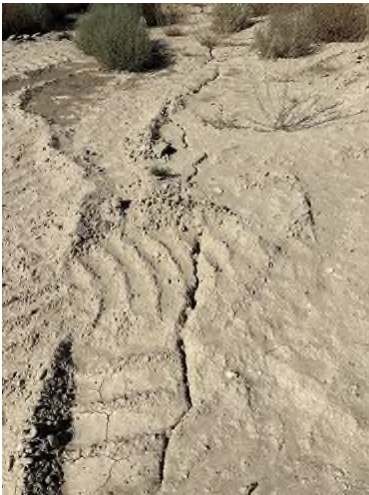
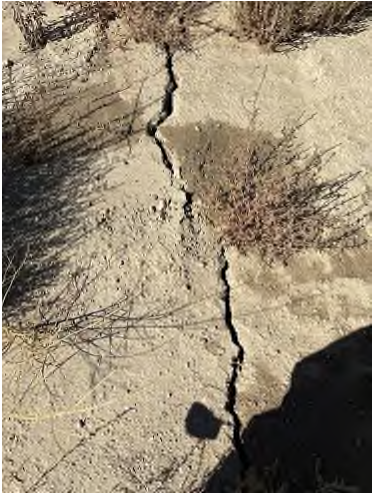
155

| Longitud de la grieta (en pies) o zona que contiene múltiples grietas (pies x pies) | 75 pies x 35 pies |
| Compensación Horizontal (ancho) | Mediana 2-4" de ancho |
| Compensación Vertical (alto) | Extra Pequeña <0.5" de alto |
| Orientación (dirección) | Norte a Sur |

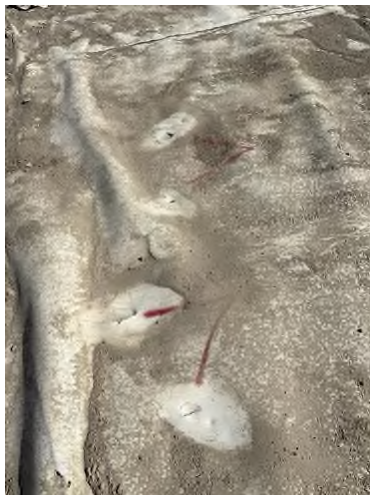
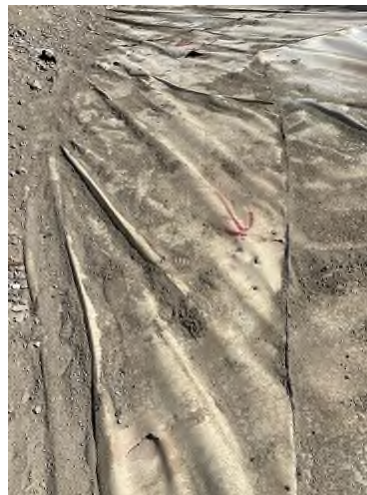
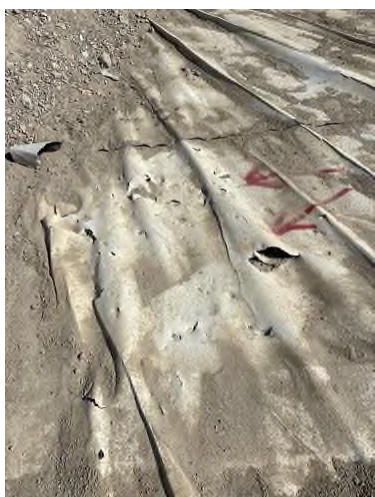
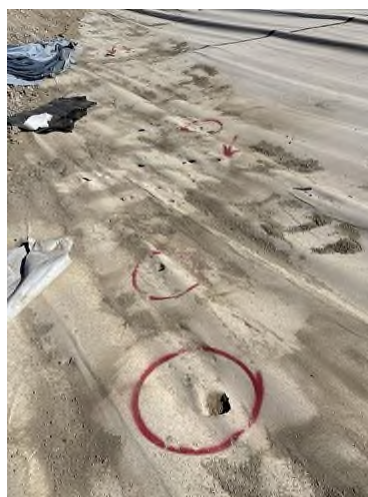
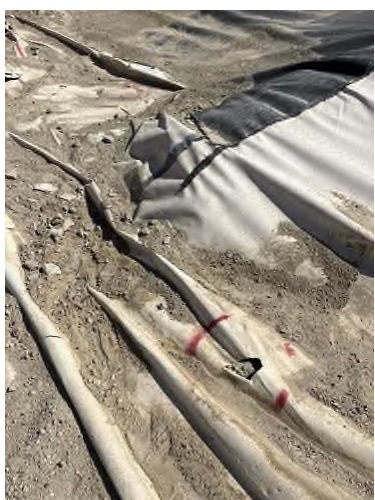
202

Deben emparcharse/soldarse por extrusión varios desgarros.

19. Deben emparcharse/soldarse por extrusión varios desgarros en la Cuadrícula 202. Se encintaron los desgarros al descubrirse y después se emparcharon y soldaron por extrusión.

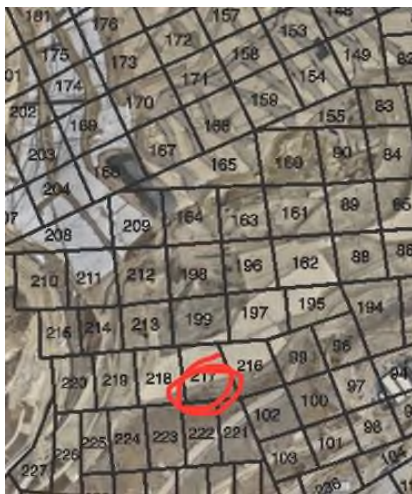
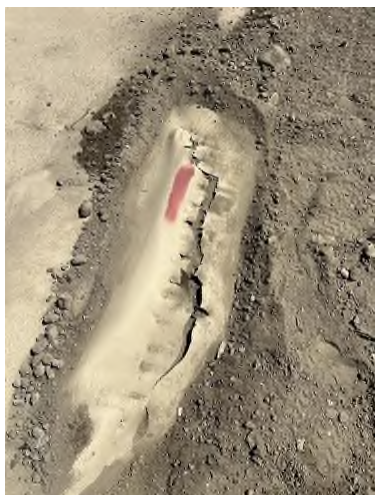
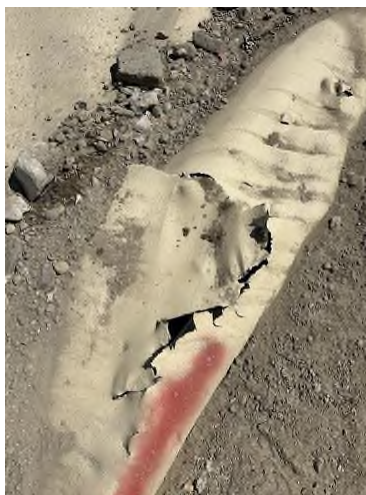
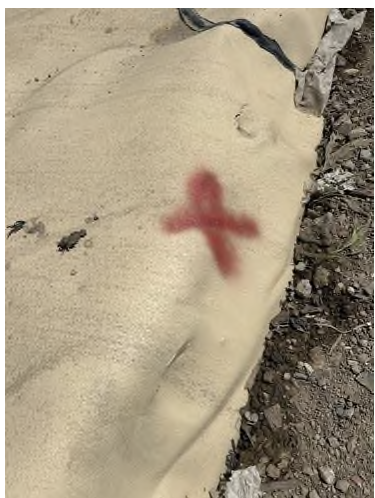
217

El revestimiento se desagarró. Debe emparcharse y soldarse por extrusión

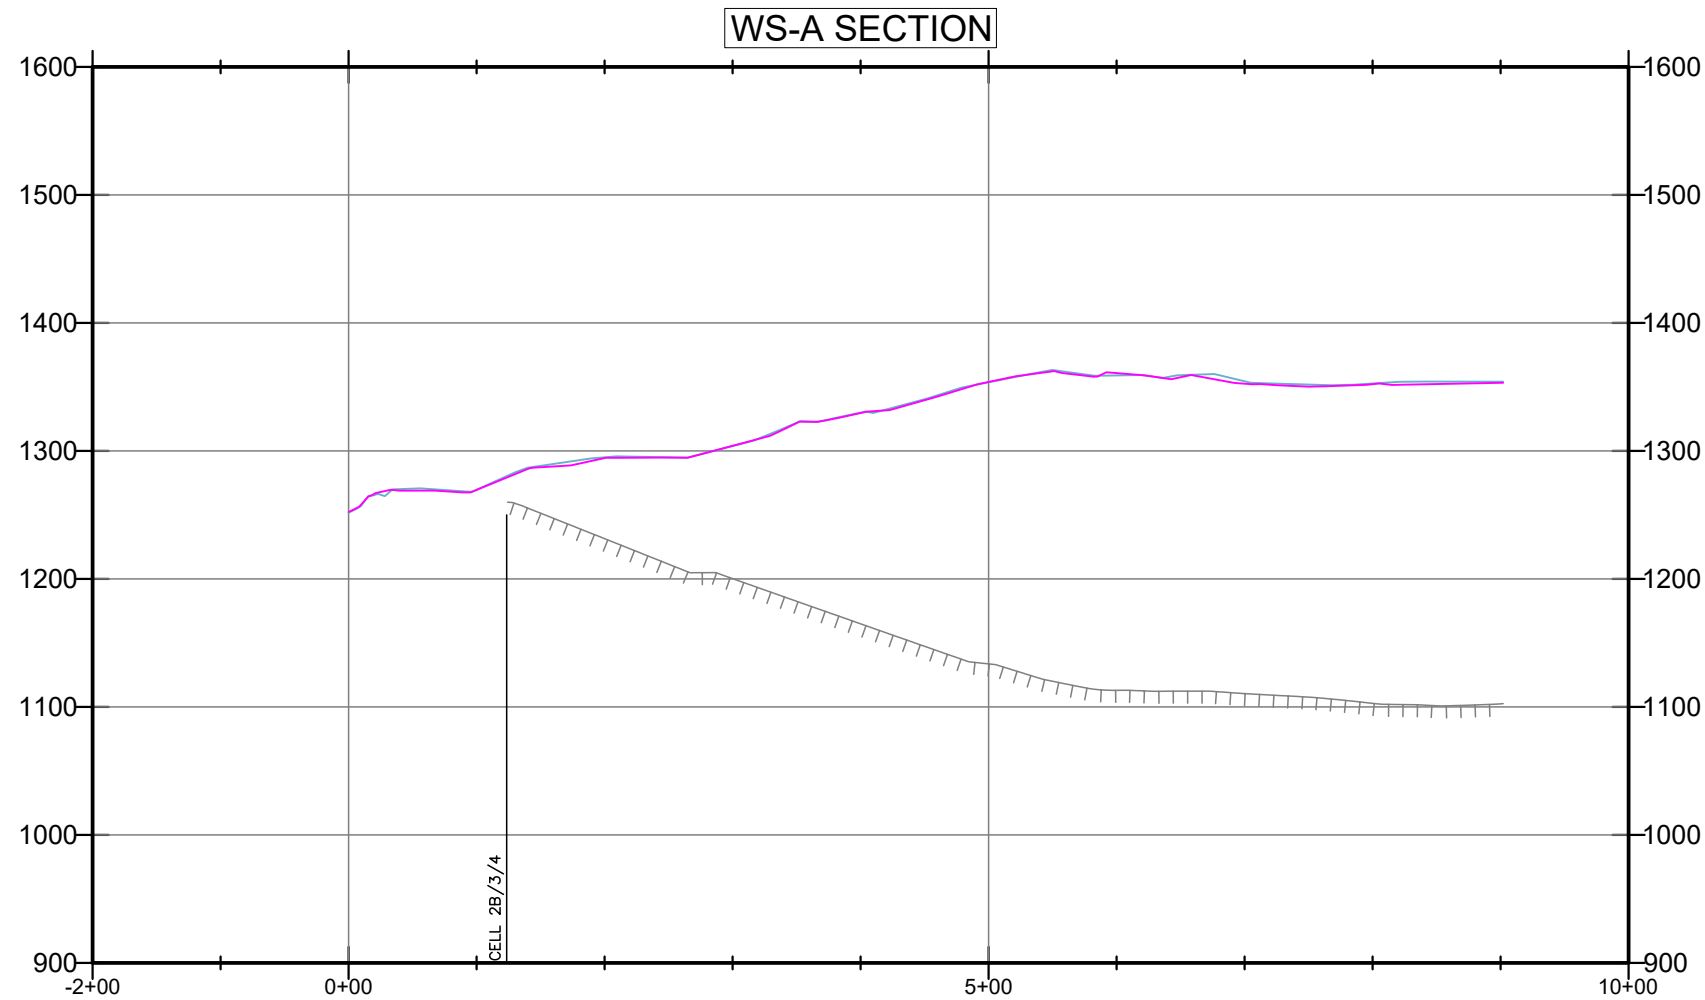
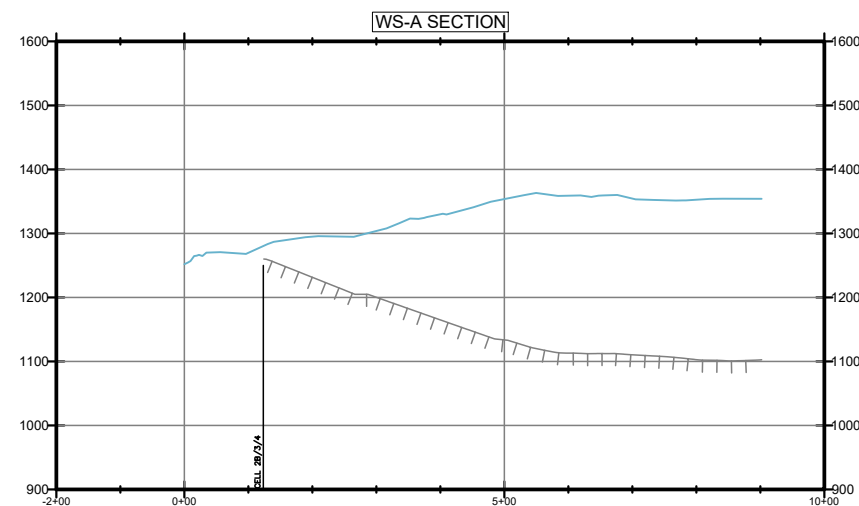
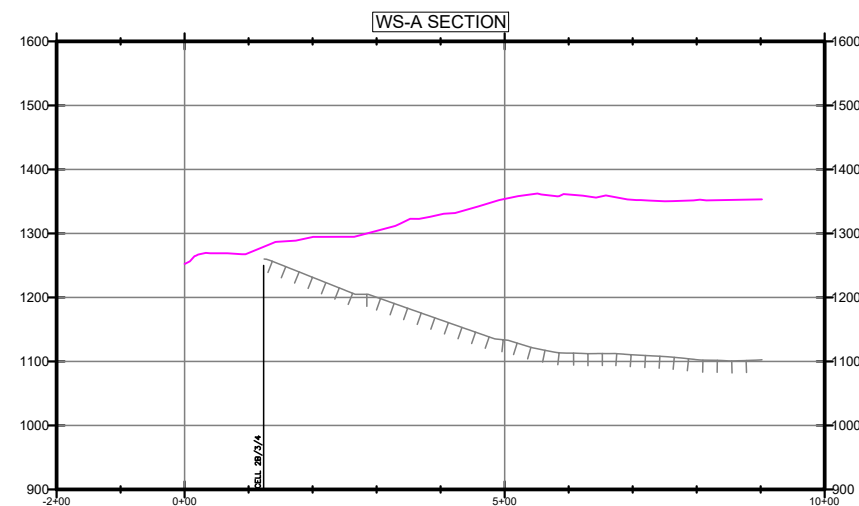
FIGURE 2A

Se repararon todas las grietas identificadas en la Tabla 1. Los cortes transversales que comparan la topografía del 29 de julio de 2026 y del 26 de agosto de 2026 se muestran en las Figuras 2A a 2E. Las ubicaciones de estos cortes transversales se muestran en la Figura 1. Las secciones no indican diferencias importantes en la pendiente ni evidencia de inestabilidad entre los perfiles de julio de 2026 y agosto de 2026, que es consistente con los registros de las observaciones resumidos en las Tablas 1 y 2. Todas las secciones muestran cambios en la elevación de la superficie del suelo en el talud de la pendiente oeste; sin embargo, estos cambios no indican movimiento de la pendiente ni inestabilidad. Sino que estos cambios reflejan la colocación de suelo en agosto como parte del proyecto de apuntalamiento del talud de la pendiente oeste.
