**Re: Informe semanal de inspección de lixiviados de Chiquita Canyon, LLC  
para la Orden estipulada de reducción (Caso No. 6177-4), Condición 27(c)**

4050 - Inspección de filtración/acumulación de lixiviados de Chiquita

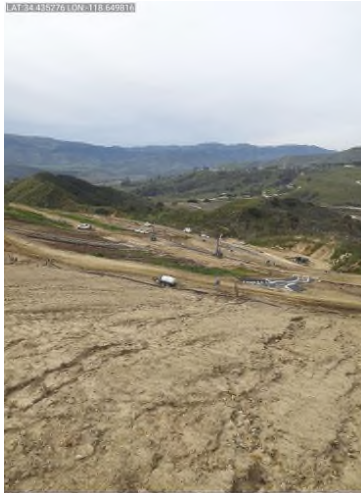
Foto 1

Vista del camino perimetral desde arriba. Sin filtraciones ni encharcamiento encontrados.

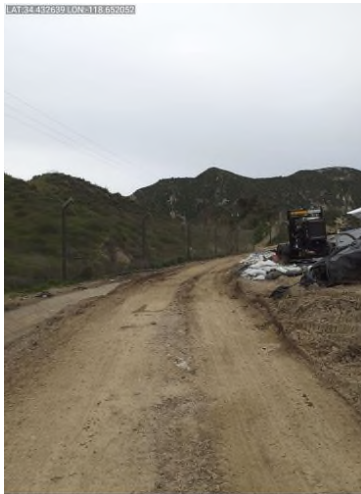
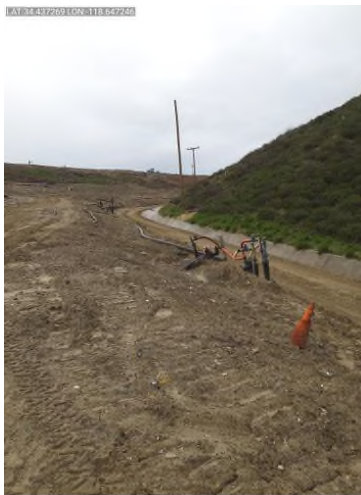
Varias vistas del camino perimetral. Sin filtraciones ni encharcamiento encontrados.

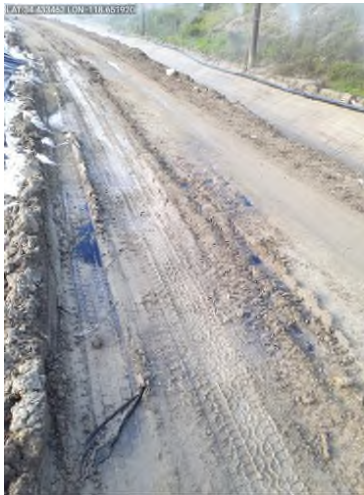
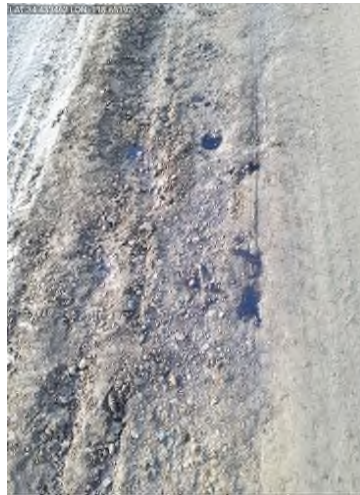
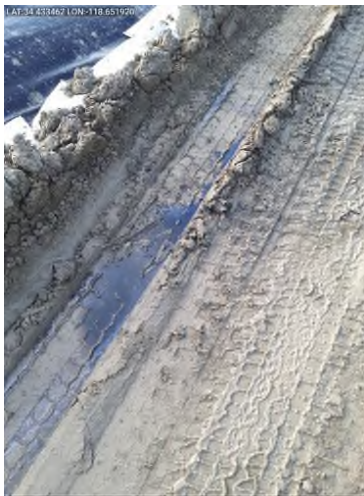
| ¿En qué cuadrícula se encuentra ubicada la filtración/acumulación de lixiviados? | 206 |

| Tiempo en que la filtración/acumulación se descubrió 27 de febrero de 2024 a la 8:20 AM PST | |
| Duración estimada de la presencia de lixiviados en dicho lugar 12 horas | |
| Cantidad estimada de lixiviado | 1-5 galones |
| Extensión del área impactada (aproximadamente en pies cuadrados impactados o longitud del canal) | 5 pies² |
| Nivel de saturación del suelo circundante | Líquido libre estancado |

Se extrajo el líquido de la malla y se detuvo la filtración. Se eliminó la suciedad y se aplicó tierra nueva en el camino.

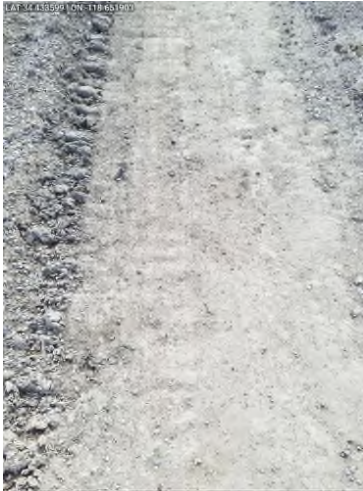
Foto 1

Se limpió el área que tenía un encharcamiento esta mañana y no está ocurriendo ninguna filtración ni encharcamiento.

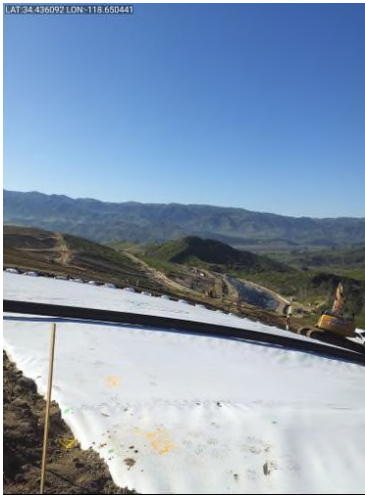
Foto 1

Vista desde la plataforma superior del camino perimetral. Sin filtraciones ni encharcamientos encontrados.

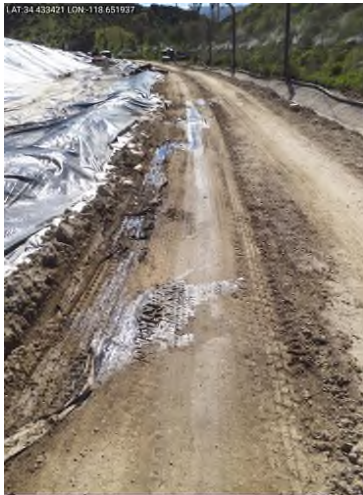
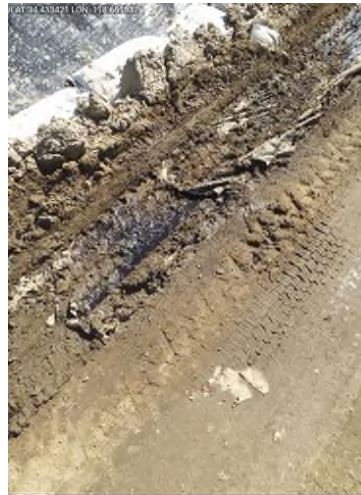
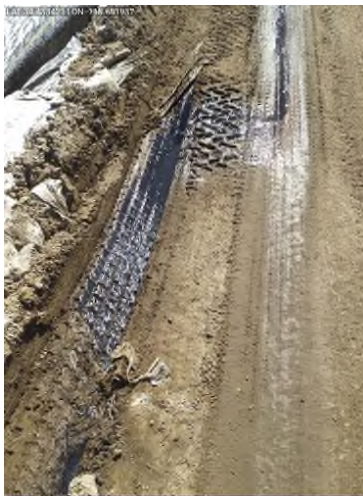
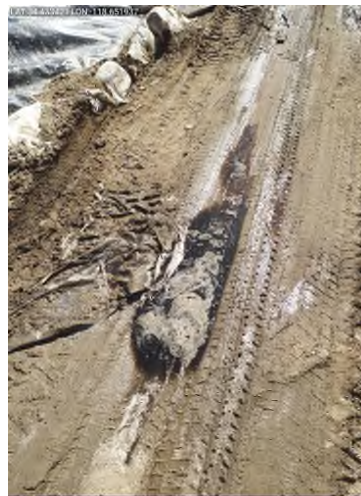
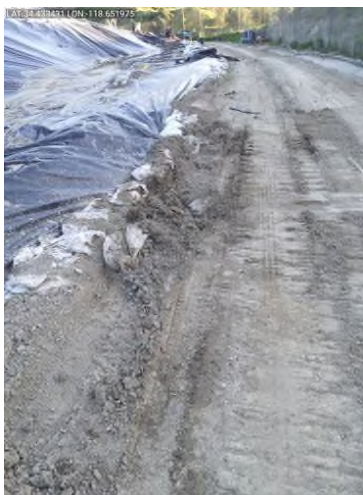
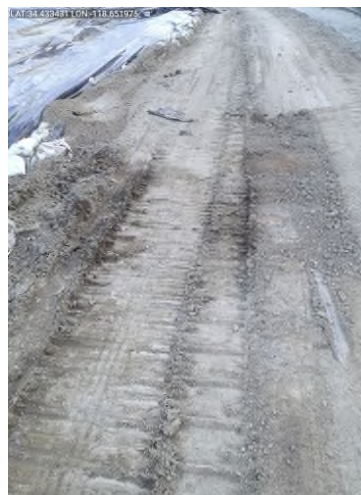
| ¿En qué cuadrícula se encuentra ubicada la filtración/acumulación de lixiviados? | 206 |
| Duración estimada de la presencia de lixiviados en dicho lugar | 4 horas |
| Cantidad estimada de lixiviado | 1-5 galones |
| Extensión del área impactada (aproximadamente en pies cuadrados impactados o longitud del canal) | 50 pies |
| Nivel de saturación del suelo circundante | Líquido libre estancado |

Se retiró la malla y se excavó el canal. Se reemplazaron la malla y los sacos de arena.

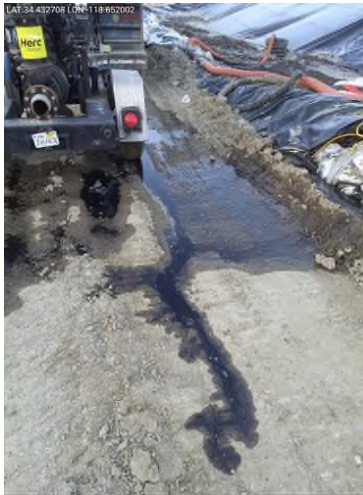
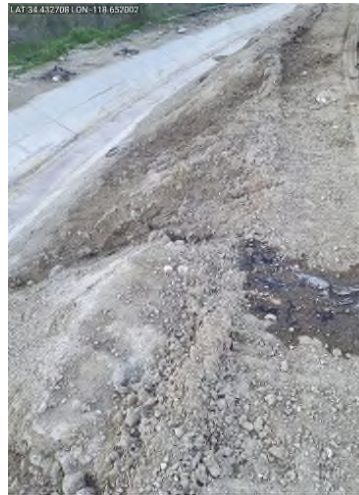
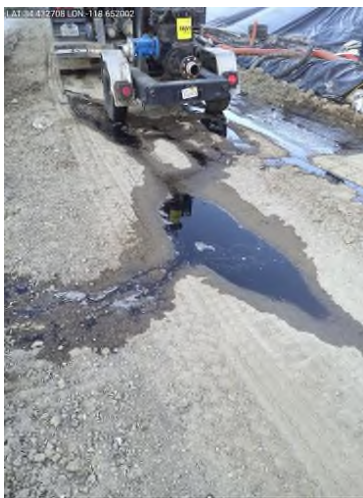
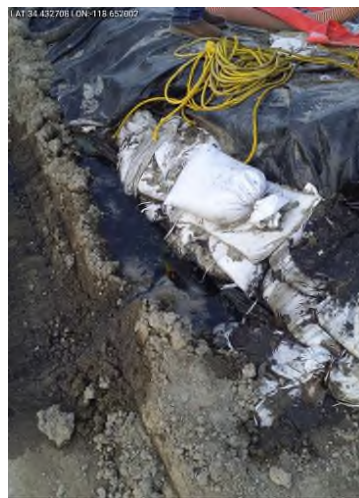
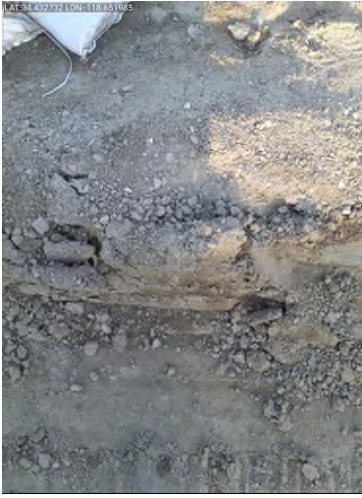
| Cantidad estimada de lixiviado | 20-50 galones |
| Extensión del área impactada (aproximadamente en pies cuadrados impactados o longitud del canal) | 20pies x 10pies |

La bomba estaba fallando y el lixiviado se salía de una conexión.

Se reparó la bomba. El lixiviado restante fue aspirado del camino y se aplicó tierra fresca.

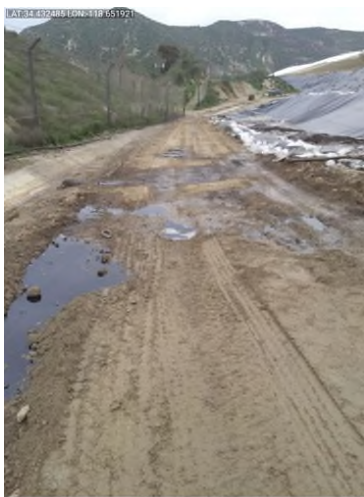
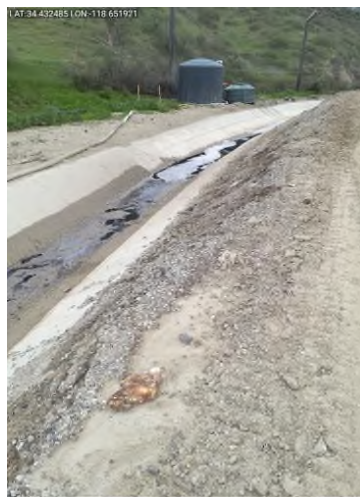
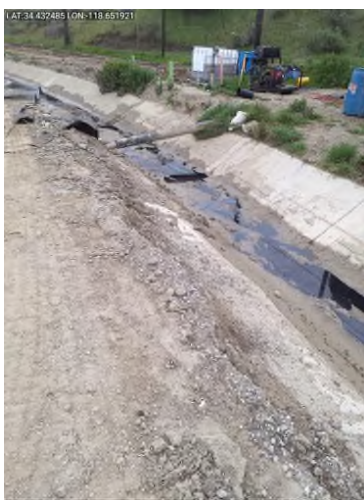
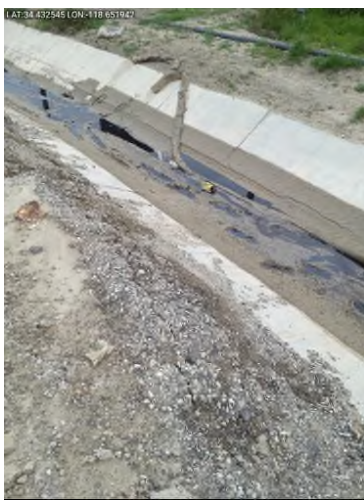
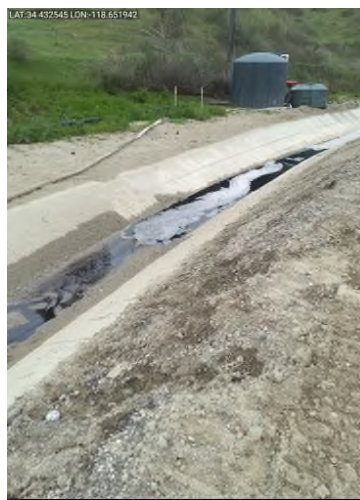
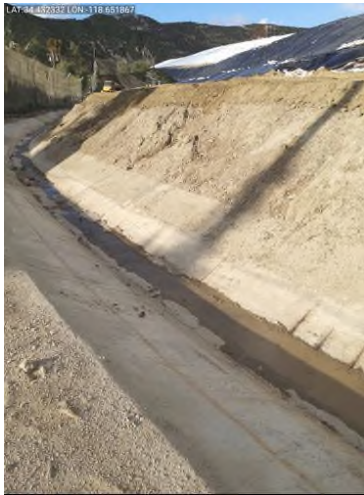
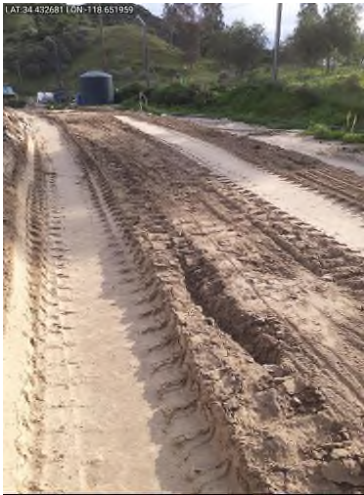
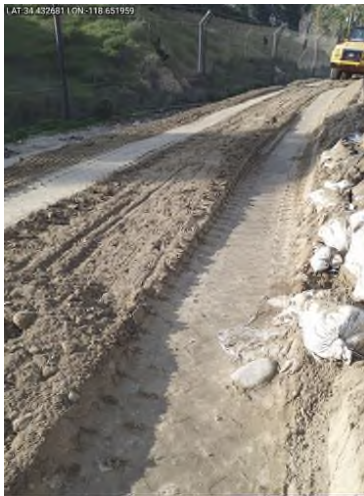
| ¿En qué cuadrícula se encuentra ubicada la filtración/acumulación de lixiviados? | 207 |
| Duración estimada de la presencia de lixiviados en dicho lugar | 8 horas |
| Cantidad estimada de lixiviado | > 50 galones |
| Extensión del área impactada (aproximadamente en pies cuadrados impactados o longitud del canal) | 200 pies <sup>2</sup> |

Sí

Falla con la bomba, ya se reparó y restableció. Se aspiró el lixiviado del camino y del canal de aguas pluviales y se agregó tierra nueva al camino y al sendero.

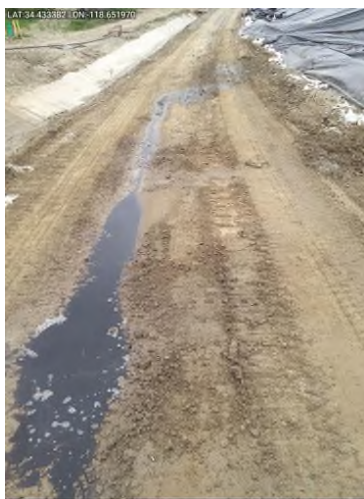
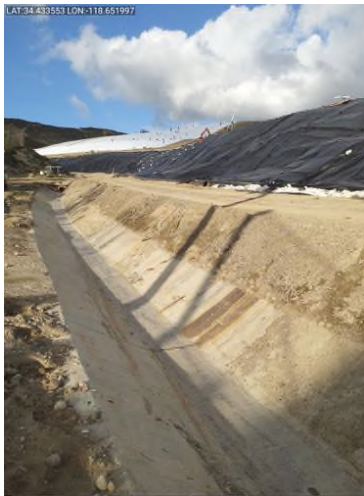
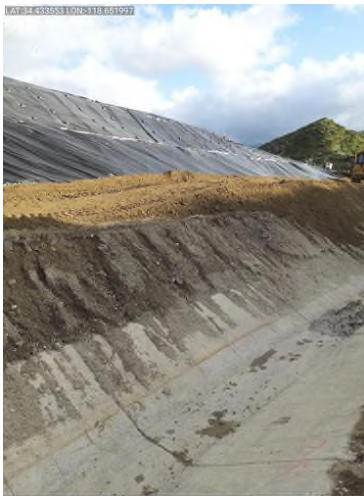
205

| Duración estimada de la presencia de lixiviados en dicho lugar | 3 horas |
| Cantidad estimada de lixiviado | 5-10 galones |
| Extensión del área impactada (aproximadamente en pies cuadrados impactados o longitud del canal) | 125 pies <sup>2</sup> |

Falla con la bomba, ya se reparó y restableció. Se aspiró el lixiviado del camino y del canal de aguas pluviales y se agregó tierra nueva al camino y al sendero.

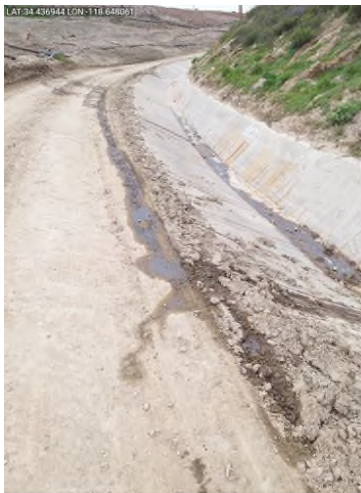
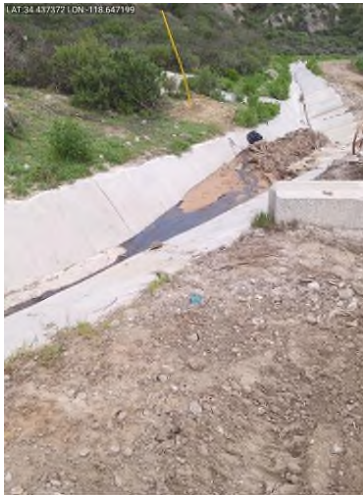
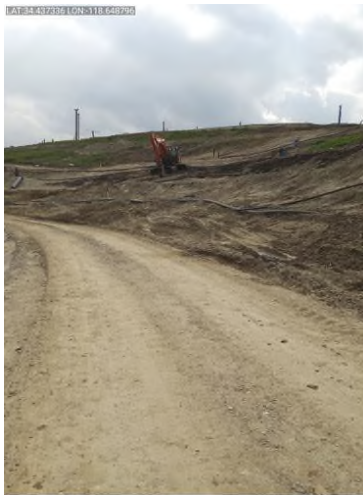
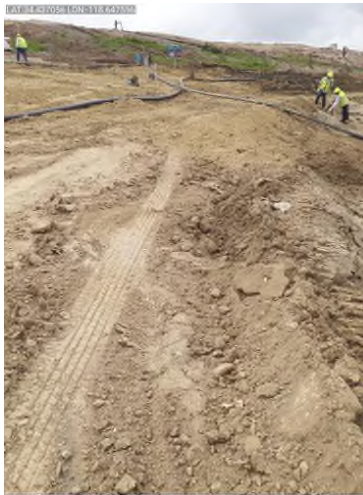
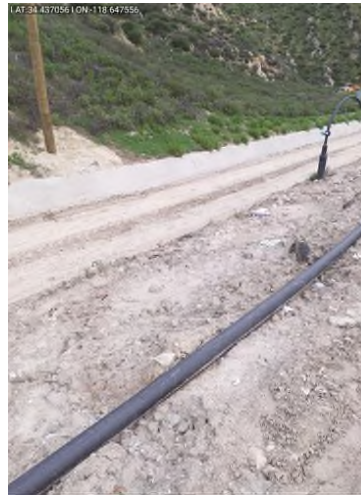
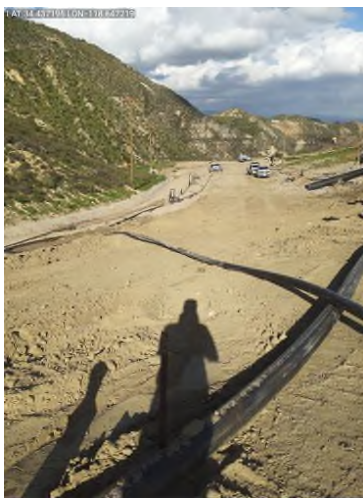
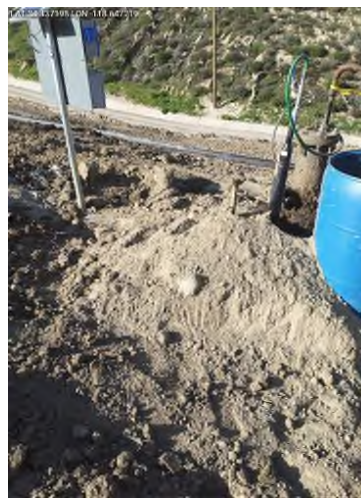
145

6 horas

20-50 galones

200 pies

Sí

Se arregló la bomba dentro de la filtración. Se aspiró el lixiviado del camino y del canal de aguas pluviales y se agregó tierra nueva al camino y al sendero.

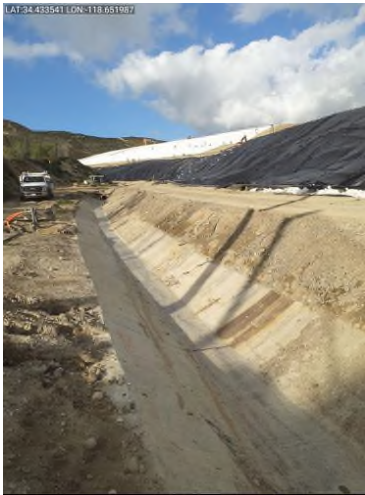
Foto 1

Camino perimetral de lado oeste

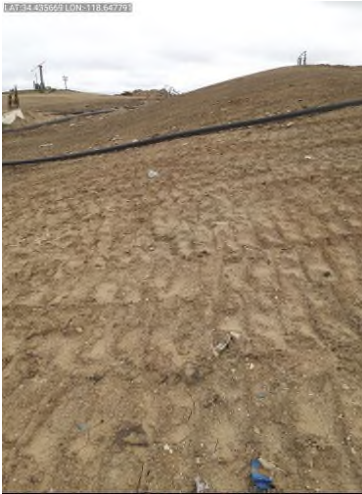
| Inspección de filtración de lixiviados | |
|---|---|
| <b>Descripción del área en la fotografía donde no hay filtraciones ni encharcamientos de lixiviados.</b> | Colina en la cubierta superior, antigua zona de filtración pequeña |

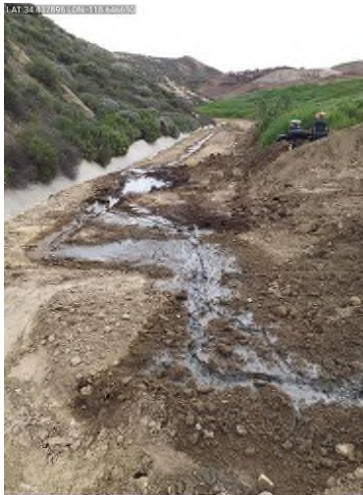
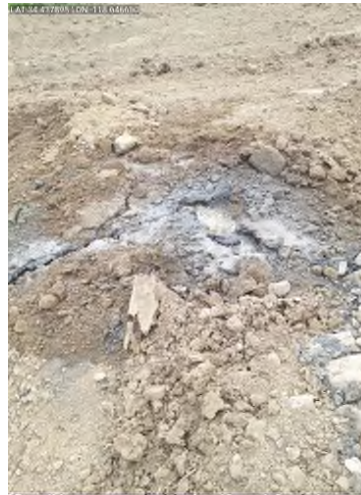
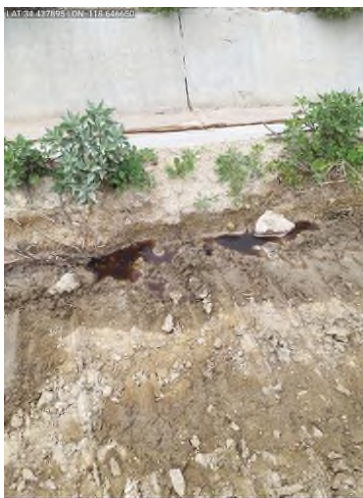
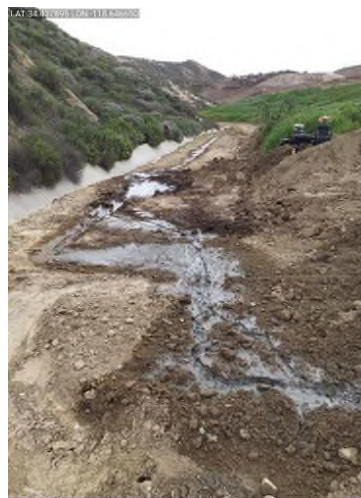
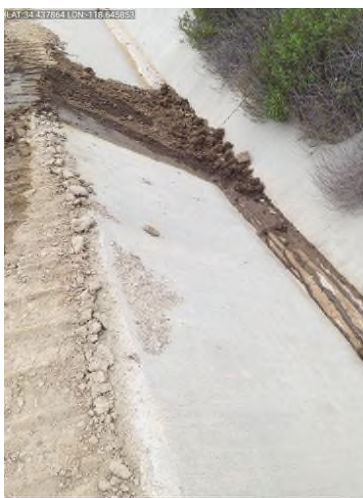
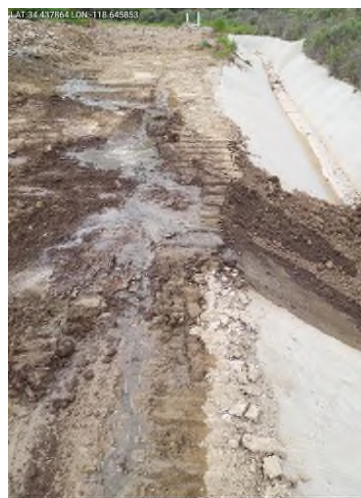
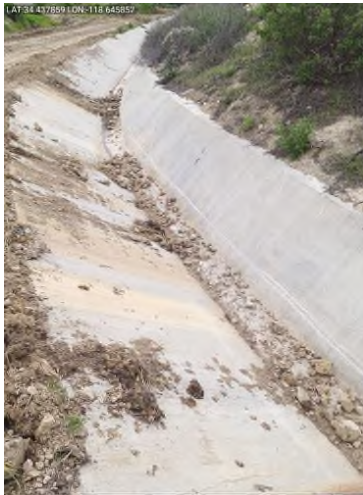
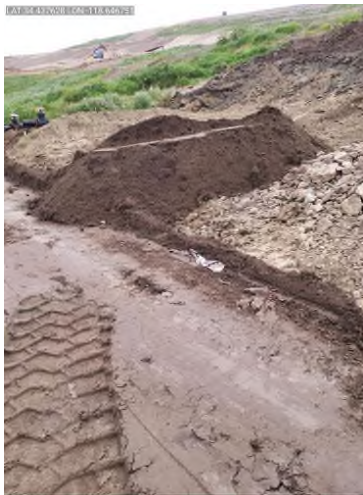
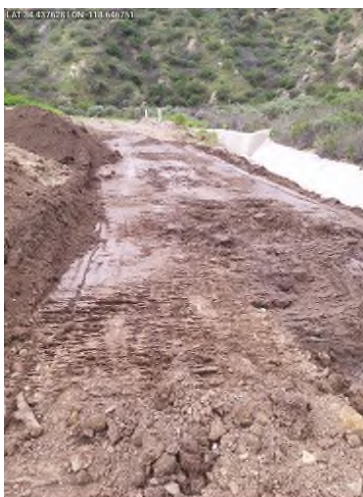
| ¿En qué cuadrícula se encuentra ubicada la filtración/acumulación de lixiviados? | 78 |
| Duración estimada de la presencia de lixiviados en dicho lugar | 4 horas |
| Cantidad estimada de lixiviado | > 50 galones |
| Extensión del área impactada (aproximadamente en pies cuadrados impactados o longitud del canal) | 500 pies |
| Intensidad del olor | 4- Olor fuerte |

Sí

Se agregó tierra fresca sobre la filtración y se compactó en el orificio donde se encontró la filtración. El camión aspirador eliminó el exceso de lixiviado y se lavó a presión el canal de aguas pluviales.

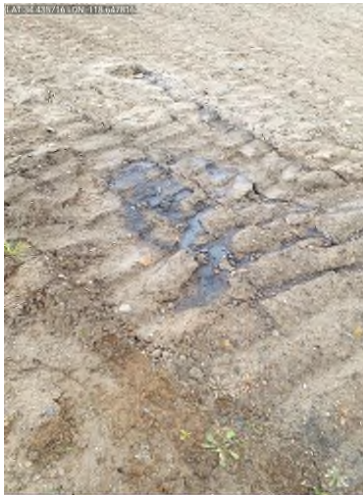
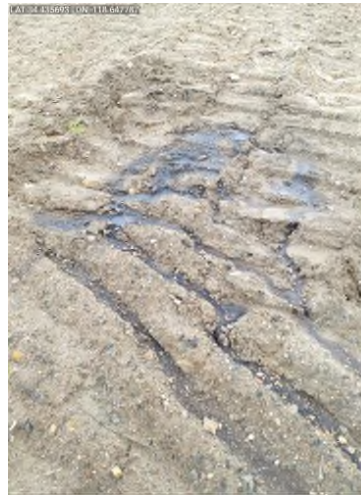
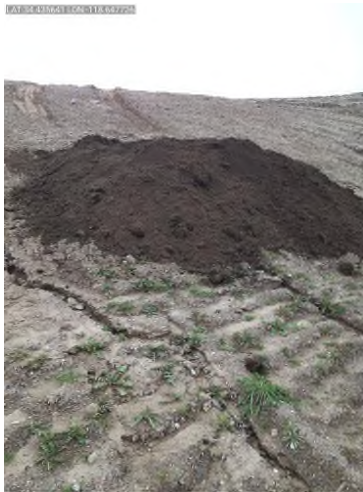
¿En qué cuadrícula se encuentra ubicada la filtración/acumulación de lixiviados? 151

Duración estimada de la presencia de lixiviados en dicho lugar 1 hora

Cantidad estimada de lixiviado **< 1 galón**

Extensión del área impactada (aproximadamente en pies cuadrados impactados o longitud del canal) **9 pies²**

Nivel de saturación del suelo circundante **Saturado**

Se raspó y luego se agregó tierra nueva en la parte superior.

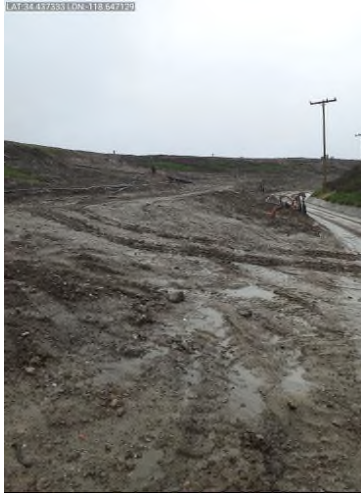
Foto 1

Perímetro de lado norte (área común de filtración)

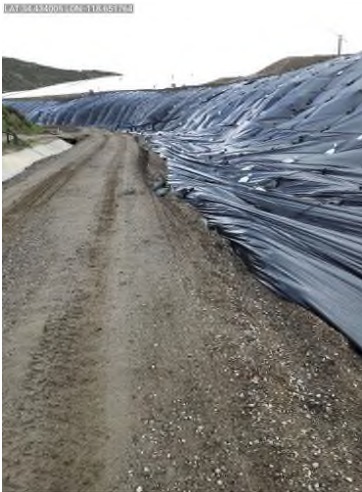
Foto 1

Camino perimetral de lado oeste. Sin filtraciones ni encharcamiento encontrados.

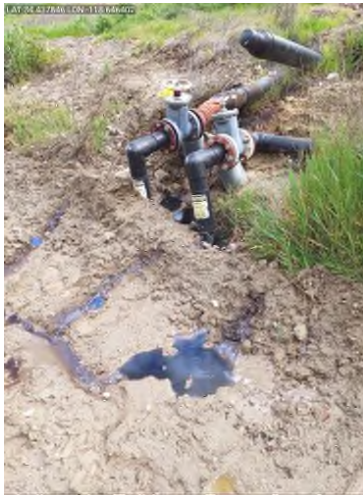
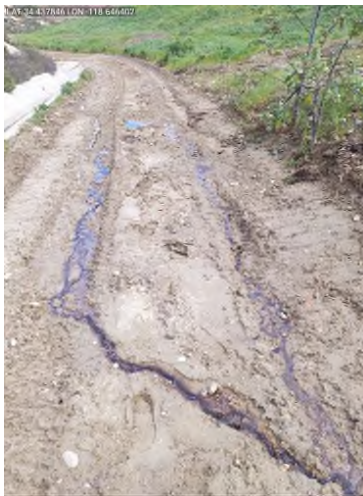
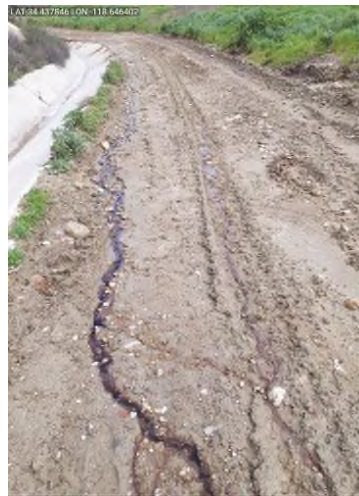
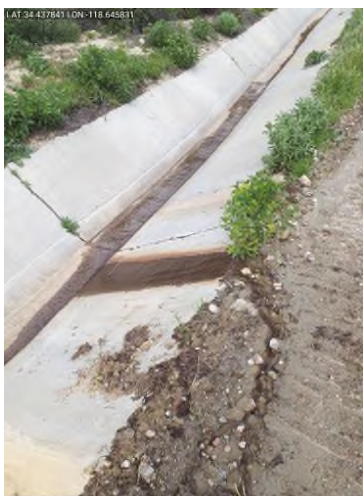
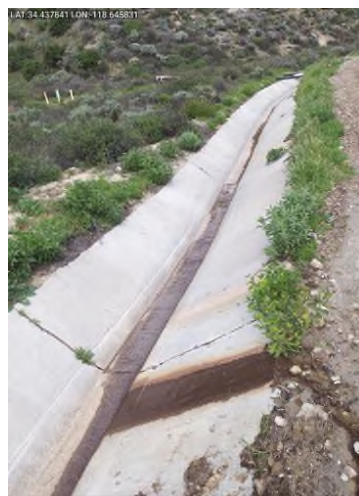
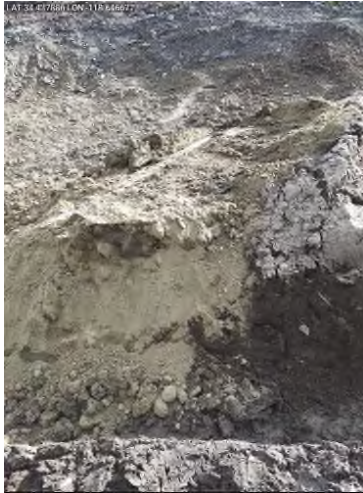
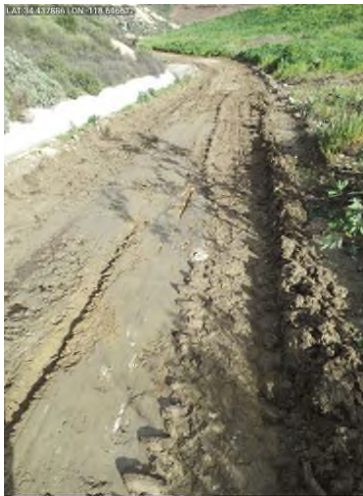
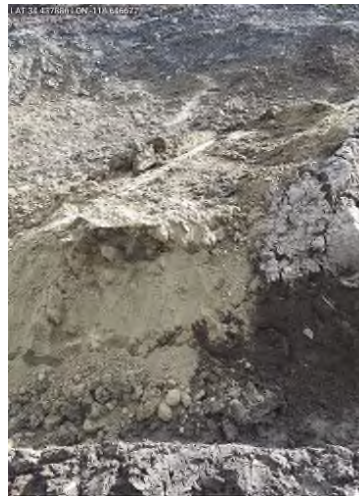
| ¿En qué cuadrícula se encuentra ubicada la filtración/acumulación de lixiviados? | 78 |
| Cantidad estimada de lixiviado | > 50 galones |
| Extensión del área impactada (aproximadamente en pies cuadrados impactados o longitud del canal) | 300 pies |

El puerto de muestra se desprendió del pozo.  
 Hay algo de lixiviado filtrándose justo al final del camino desde el pozo.

Sí

Se colocó una tapa permanente en el puerto de muestreo, ya que este puerto se había desprendido anteriormente. Se trajo tierra para contener la filtración de lixiviado.
