**Re: Informe semanal de inspección de lixiviados de Chiquita Canyon, LLC  
para la Orden estipulada de reducción (Caso No. 6177-4), Condición 27(c)**

# 4050 - Inspección de filtración/acumulación de lixiviados de Chiquita

4 de marzo de 2024 / Tom Roe

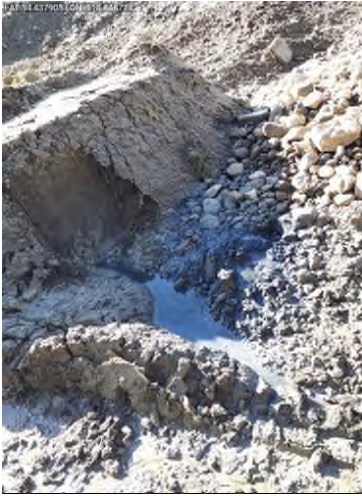
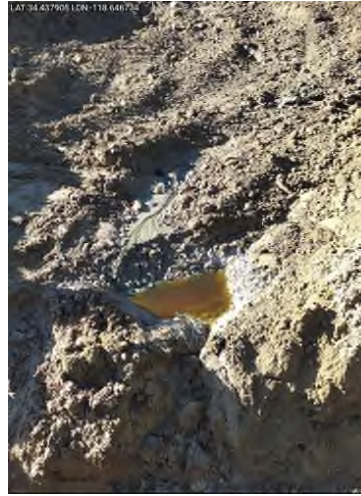
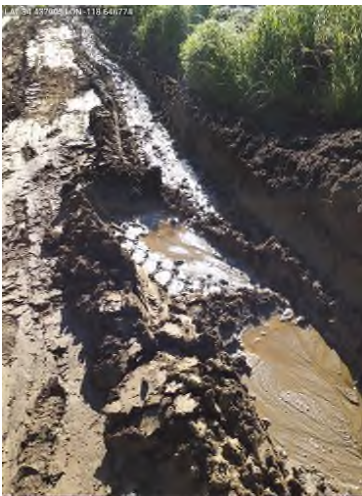
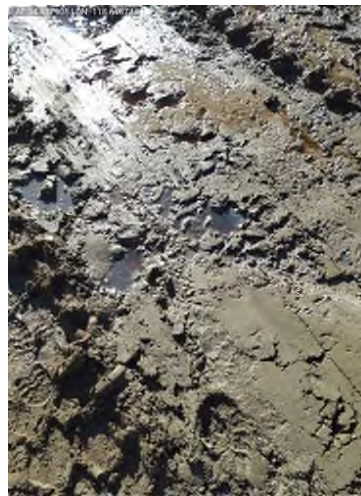
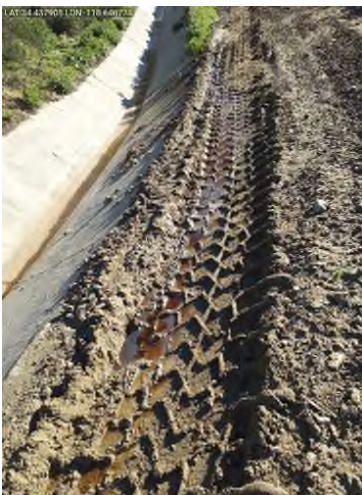
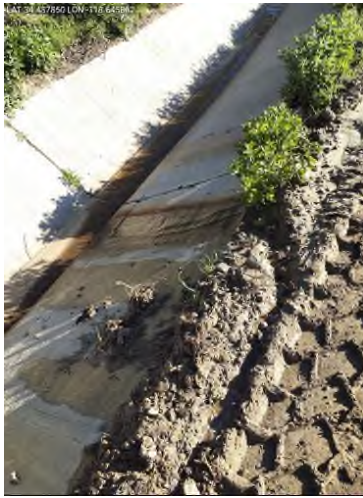
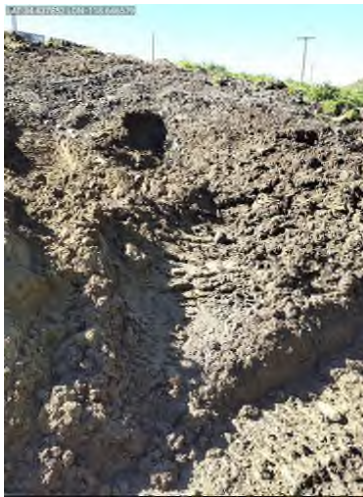
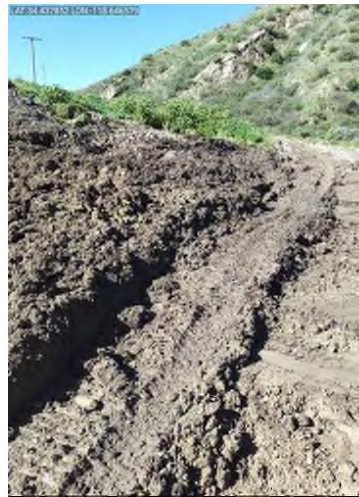
| ¿En qué cuadrícula se encuentra ubicada la filtración/acumulación de lixiviados? | 78 |

| Cantidad estimada de lixiviado | > 50 galones |
| Intensidad del olor | 4- Olor fuerte |
| Nivel de saturación del suelo circundante | Líquido libre estancado |

¿La filtración/acumulación llegó al canal de aguas pluviales?

Sí

Se llenó el área de tierra para contener filtraciones, un camión aspirador absorbió el canal de aguas pluviales.

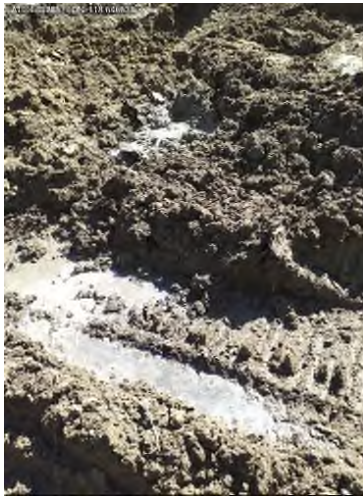
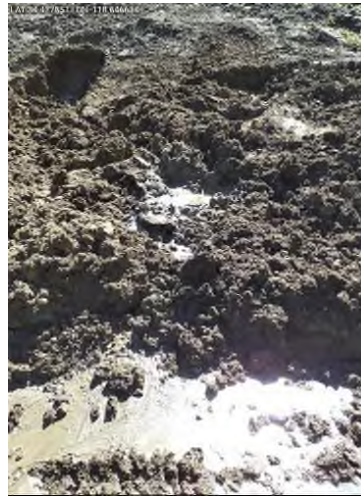
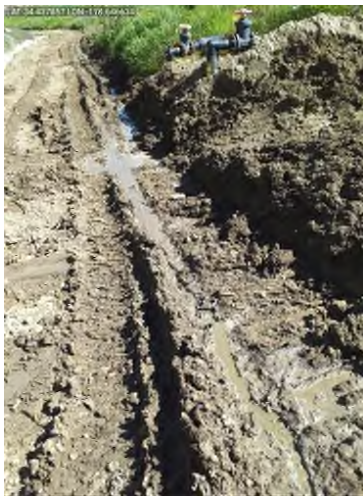
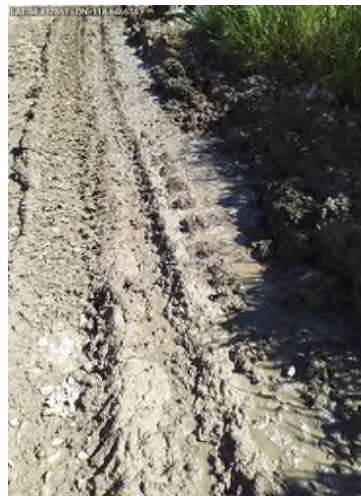
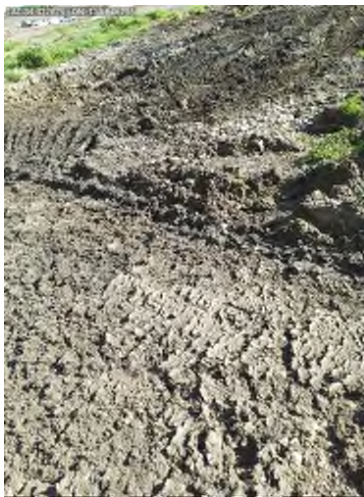
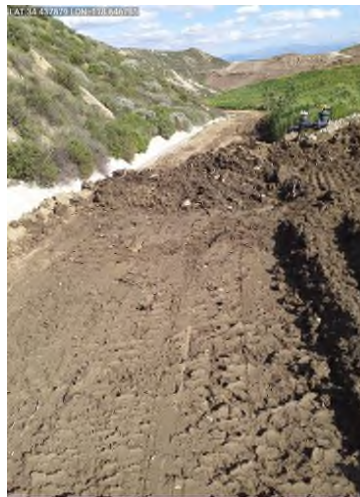
| ¿En qué cuadrícula se encuentra ubicada la filtración/acumulación de lixiviados? | 78 |
| Cantidad estimada de lixiviado | 20-50 galones |
| Intensidad del olor | 3 - Olor moderado |
| Nivel de saturación del suelo circundante | Líquido libre estancado |

Se eliminó la suciedad y se aplicó tierra nueva en el área. Se creó un terraplén de tierra para ayudar a contener cualquier filtración futura.

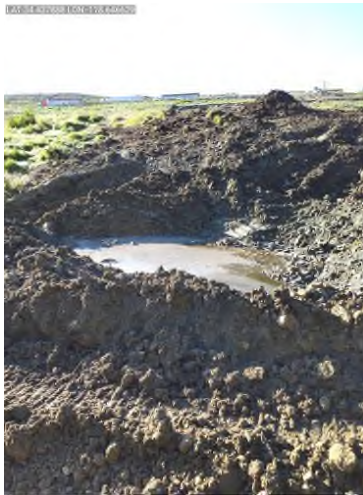
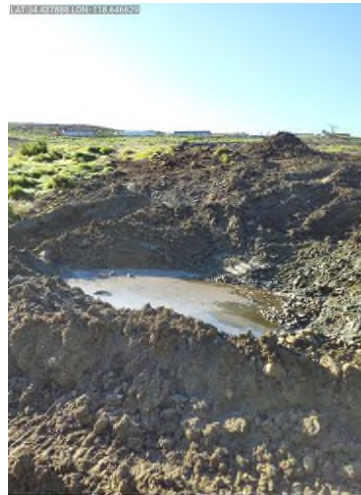
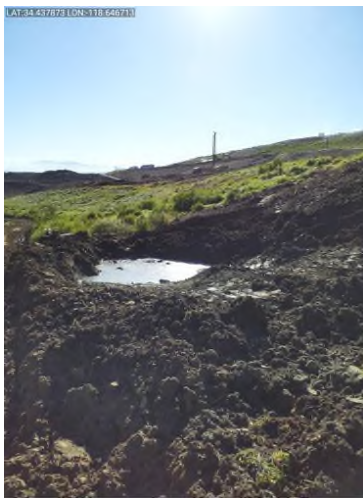
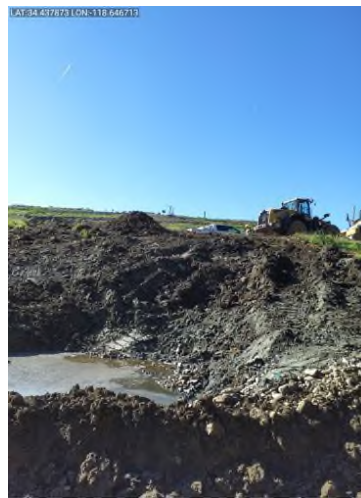
| ¿En qué cuadrícula se encuentra ubicada la filtración/acumulación de lixiviados? | 78 |
| Cantidad estimada de lixiviado | > 50 galones |
| Intensidad del olor | 3 - Olor moderado |
| Nivel de saturación del suelo circundante | Líquido libre estancado |

Se están realizando trabajos para reparar la filtración en esta zona. El lixiviado se contiene en este "estanco" que se encuentra en la parte revestida del vertedero. Los camiones de aspirado absorben continuamente el líquido dentro del "estanco" hasta que la filtración se repara por completo.

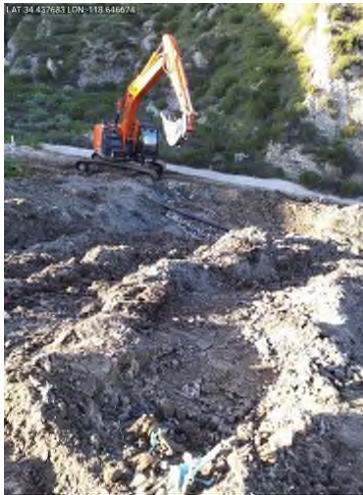
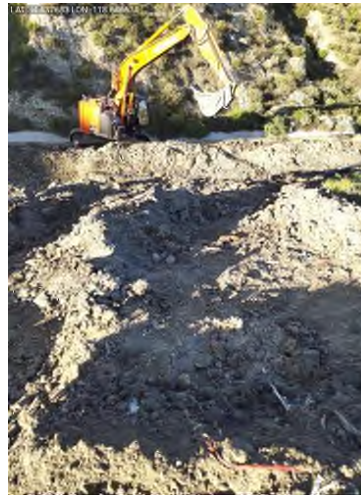
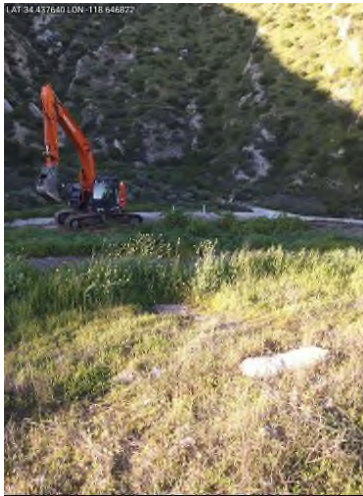
| ¿En qué cuadrícula se encuentra ubicada la filtración/acumulación de lixiviados? | 78 |
| Cantidad estimada de lixiviado | 20-50 galones |
| Intensidad del olor | 2 - Se detectó un olor ligero |
| Nivel de saturación del suelo circundante | Líquido libre estancado |

El equipo estuvo trabajando en esta filtración y logró que los líquidos se drenen hacia el sistema de recolección de lixiviados debajo del suelo.

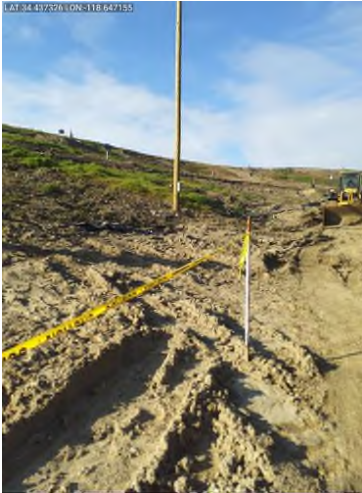
| Inspección de filtración de lixiviados | |
|---|---|
| <b>Descripción del área en la fotografía donde no hay filtraciones ni encharcamientos de lixiviados.</b> | Ubicación de la filtración anterior en el lado norte |

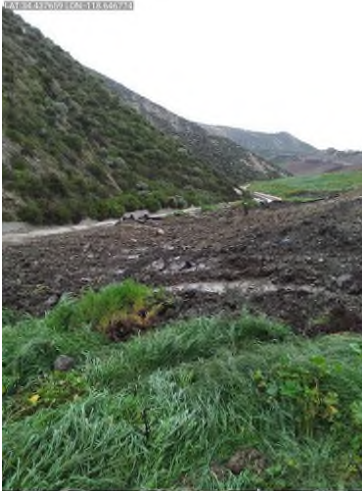
| Descripción del área en la fotografía donde no hay filtraciones ni encharcamientos de lixiviados. | Ubicación de filtración anterior en el lado norte |

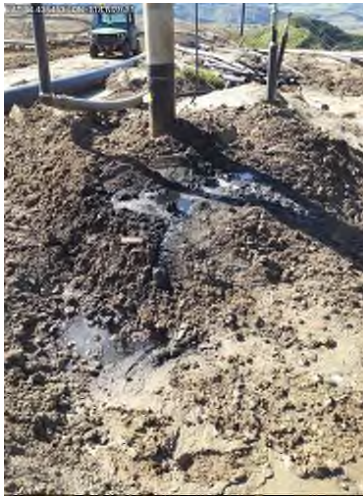
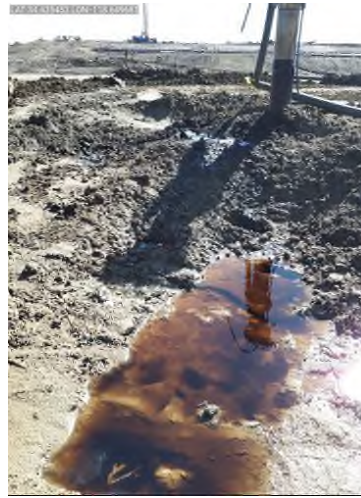
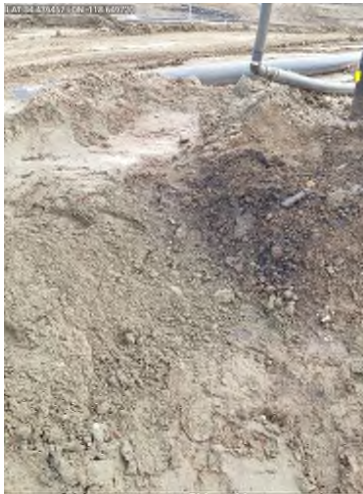
| ¿En qué cuadrícula se encuentra ubicada la filtración/acumulación de lixiviados? | 176 |
| Cantidad estimada de lixiviado | 5-10 galones |
| Intensidad del olor | 2 - Se detectó un olor ligero |
| Nivel de saturación del suelo circundante | Líquido libre estancado |

El camión aspiró el líquido estancado y el área cubierta con suciedad fresca.

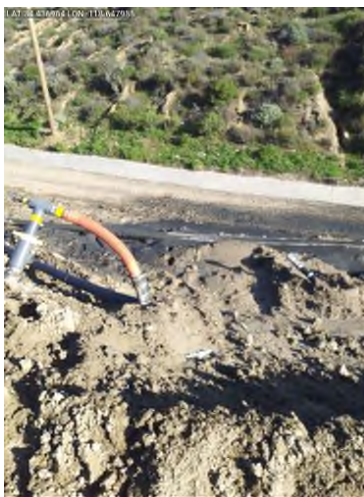
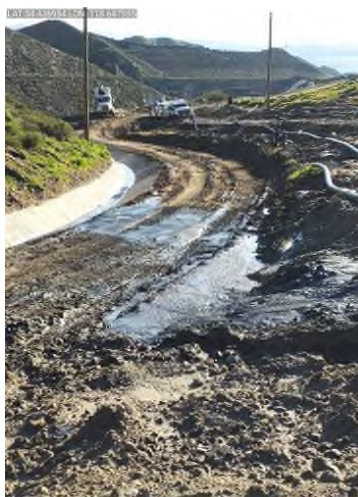
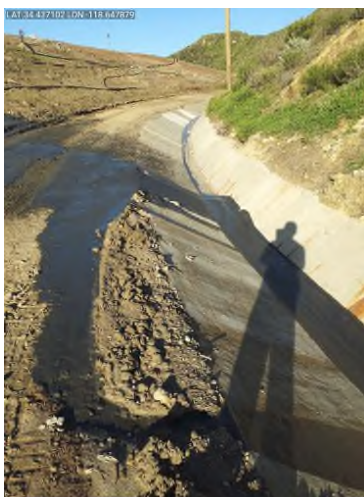
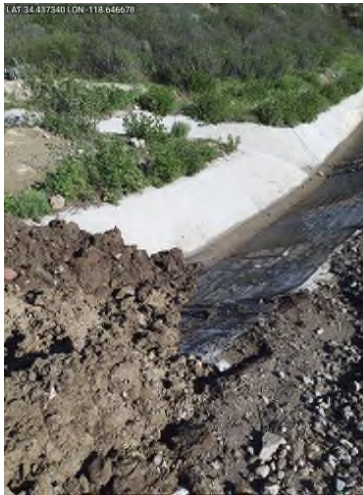
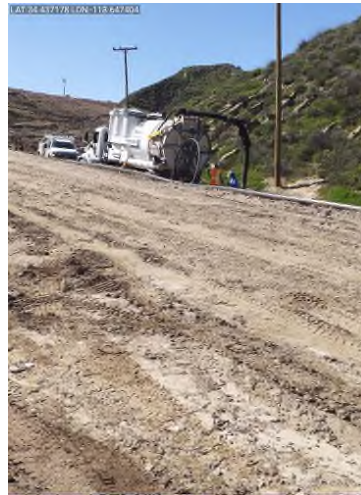
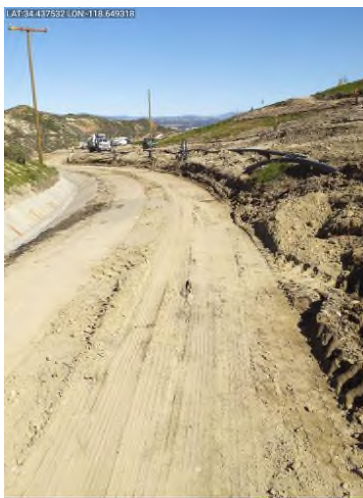
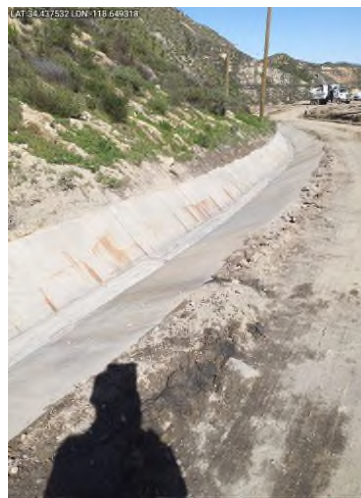
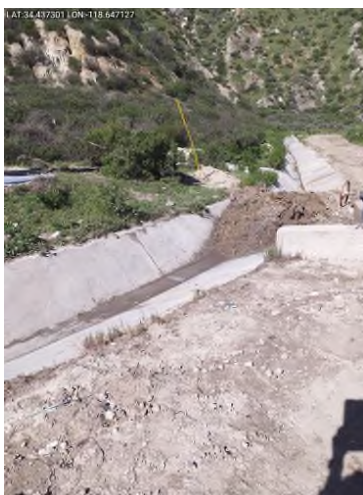
| ¿En qué cuadrícula se encuentra ubicada la filtración/acumulación de lixiviados? | 150 |
| Cantidad estimada de lixiviado | > 50 galones |
| Intensidad del olor | 3 - Olor moderado |
| Nivel de saturación del suelo circundante | Líquido libre estancado |

**¿La filtración/acumulación llegó al canal de aguas pluviales?**

Sí

Se arregló la tubería rota, se agregó una presa de control al canal de aguas pluviales, se aspiró el lixiviado y se agregó tierra nueva para cubrir el área.

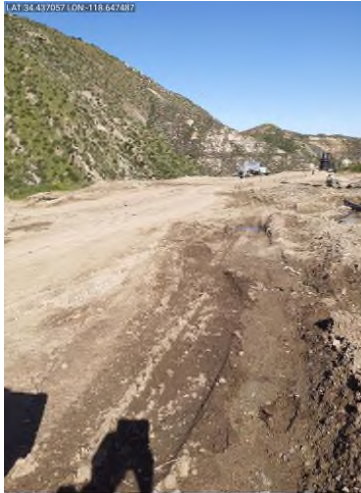
Foto 1

Ubicación de filtración anterior en el lado norte

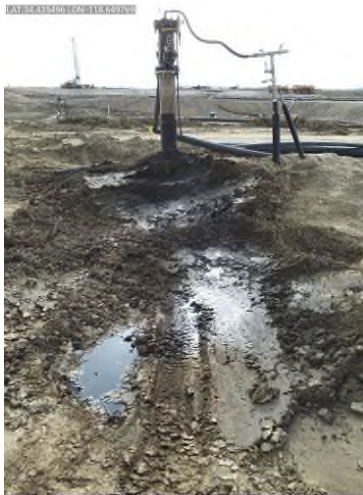
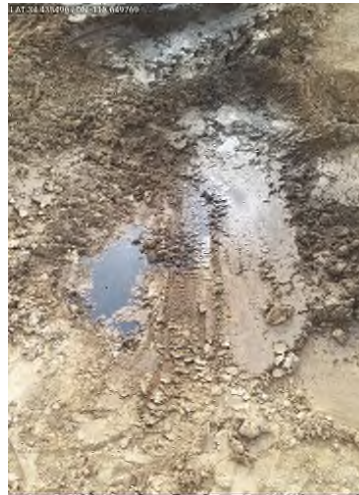
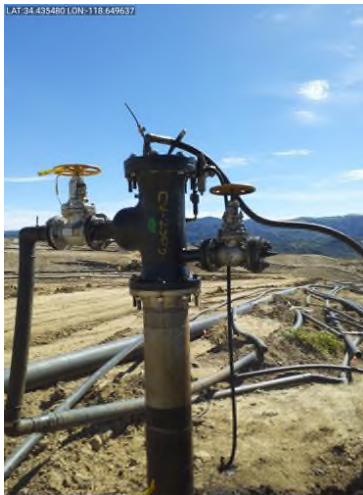
| ¿En qué cuadrícula se encuentra ubicada la filtración/acumulación de lixiviados? | 176 |
| Cantidad estimada de lixiviado | 1-5 galones |
| Intensidad del olor | 4- Olor fuerte |
| Nivel de saturación del suelo circundante | Líquido libre estancado |
| El lixiviado provenía de una manguera con fugas. | |

Se reparó la manguera con fugas, el camión aspirador aspiró el lixiviado estancado del suelo y se agregó tierra fresca al área.

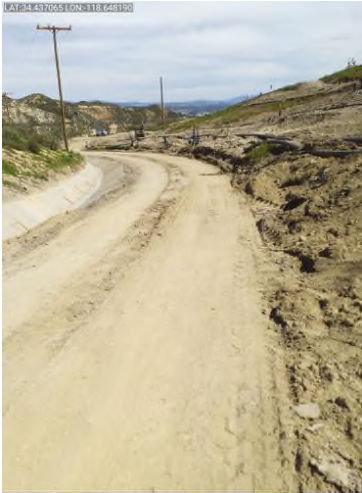
| Inspección de filtración de lixiviados | |
|---|---|
| Descripción del área en la fotografía donde no hay filtraciones ni encharcamientos de lixiviados. | Imagen del camino perimetral del lado oeste donde anteriormente se encontró una filtración/pozo |
