**Ref.: Informe de Inspecci n Semanal de Lixiviado de Chiquita Canyon, LLC sobre la Orden de Depuraci n Estipulada (Caso No. 6177-4), Condici n 27(c)**

# 4050 - Inspección de Filtraciones/Acumulaciones de Lixiviados de Chiquita

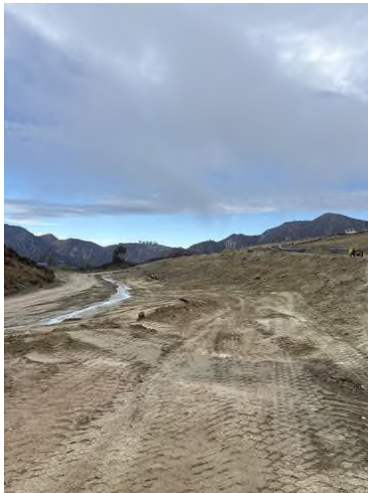
Foto 1

Calle perimetral del lado oeste. No se observó ninguna de las filtraciones observadas previamente en esta área al momento de esta inspección. También se están realizando reparaciones permanentes para contener la filtración en esta zona.

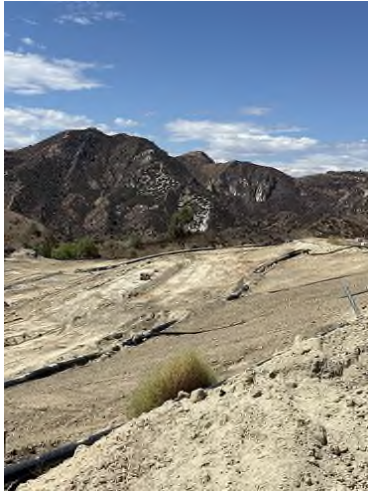
Foto 1

Calle perimetral del lado oeste. No se observó ninguna de las filtraciones observadas previamente en esta área al momento de esta inspección. También se están realizando reparaciones permanentes para contener la filtración en esta zona.

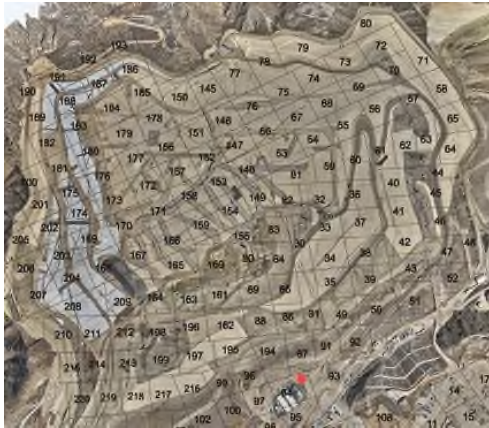
Para la semana del 7 de septiembre al 13 de septiembre de 2026, se observ  una filtraci n de lixiviados el 8 de septiembre de 2026 en la Cuadr cula 94 en el Vertedero de Chiquita Canyon (el "Vertedero") aproximadamente a las 8:05 a.m. La ubicaci n espec fica de esta filtraci n se muestra en los mapas incluidos en el adjunto. Al descubrir la filtraci n, Chiquita inici  inmediatamente medidas de respuesta y mitigaci n, que incluyeron agregar tierra nueva al  rea afectada. Este trabajo de respuesta inicial se complet  aproximadamente a las 9:30 a.m. el 8 de septiembre de 2026. Se estima que la filtraci n ha estado presente durante aproximadamente cinco horas. Se estima que el volumen total de lixiviados asociado a esta filtraci n durante ese per odo ha sido de entre uno y cinco galones. El  rea observada impactada por la filtraci n fue de aproximadamente 16 pies cuadrados. La saturaci n del suelo fue caracterizada como "L quido libre estancado". La intensidad del olor fue caracterizada como "Muy Leve". Esta filtraci n no volvi  a observarse durante las inspecciones que se realizaron dos veces al d a durante la semana. Chiquita planea instalar un sumidero de recolecci n en el  rea para minimizar a n m s la posibilidad de que vuelva a ocurrir.

94

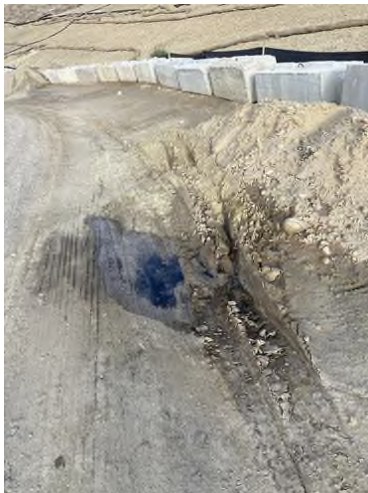
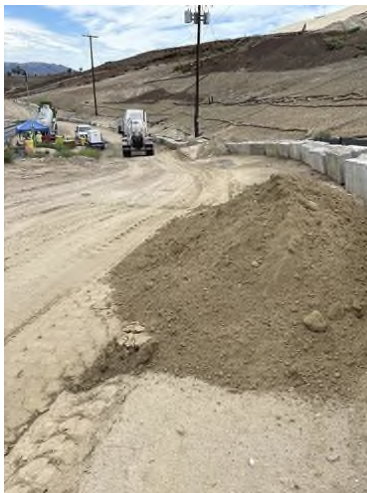
5 horas

1-5 galones

16 pies cuadrados

1 - Olor muy leve detectado

Líquido libre

Se agregó suelo nuevo. Se planificó la instalación de un recolector de filtraciones para más adelante este mes.

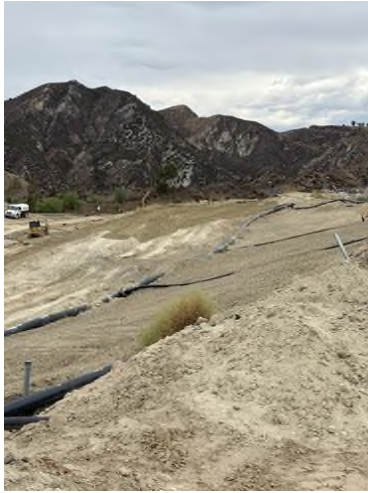
Foto 1

Calle perimetral del lado oeste.  
No se observó ninguna de las filtraciones observadas previamente en esta área, al momento de esta inspección; se están realizando reparaciones permanentes para contener la filtración en esta área. La filtración observada en la cuadrícula 94 no se observó al momento de esta inspección.

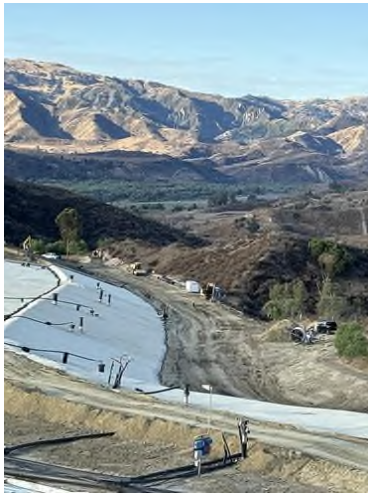
Foto 1

Calle perimetral del lado oeste. No se observó ninguna de las filtraciones observadas previamente en esta área al momento de esta inspección. También se están realizando reparaciones permanentes para contener la filtración en esta zona.

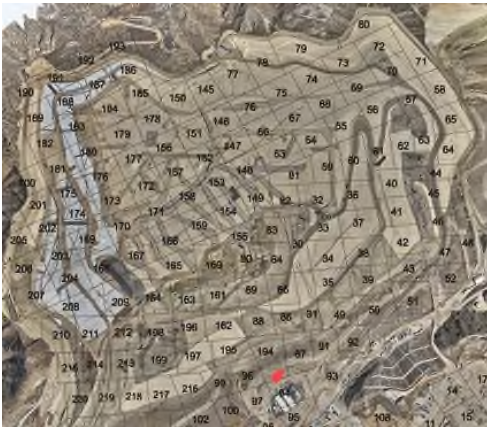
El 9 de septiembre de 2026, aproximadamente a la 1:06 p.m., se observ  una filtraci n diferente inicialmente en la Cuadr cula 194. La ubicaci n espec fica de esta filtraci n se muestra en los mapas incluidos en el adjunto. Al

194

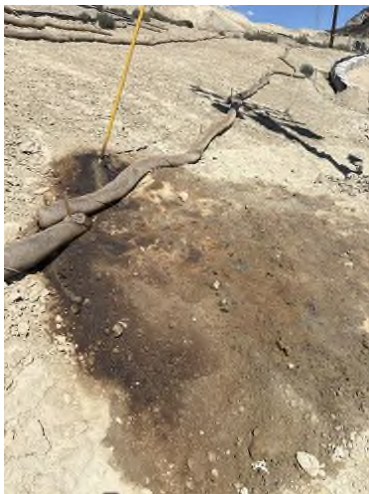
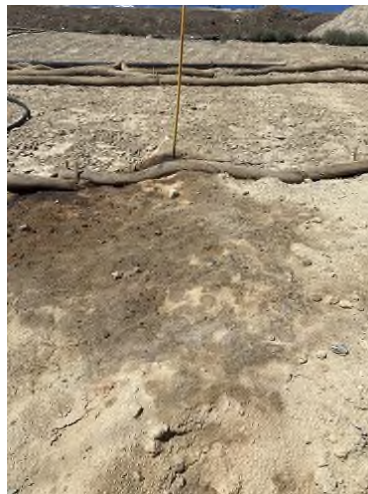
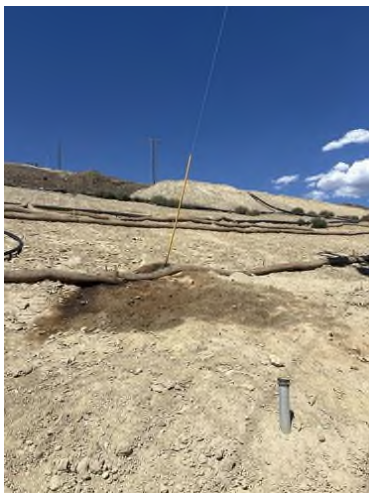
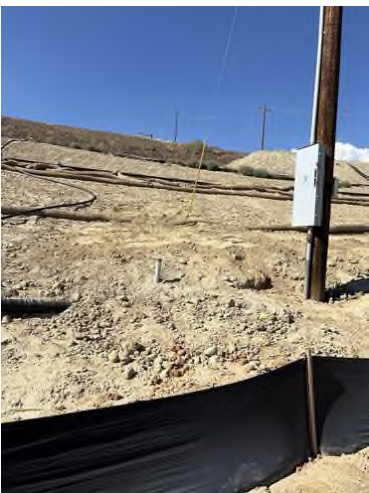
descubrir la filtración, Chiquita inició inmediatamente medidas de respuesta y mitigación, que incluyeron agregar tierra nueva al área afectada. Este trabajo de respuesta inicial se completó aproximadamente a las 3:00 p.m. el 9 de septiembre de 2026. Se estima que la filtración ha estado presente durante aproximadamente cinco horas. Se estima que el volumen total de lixiviados asociado a esta filtración ha sido de entre 11 y 20 galones. El área observada impactada por la filtración fue de aproximadamente 35 pies cuadrados. La saturación del suelo fue caracterizada como "Líquido libre estancado". La intensidad del olor fue caracterizada como "Leve".

5 horas

11-20 galones

35 pies cuadrados

2 - Olor leve detectado

Líquido libre

Se agregó suelo y se compactó

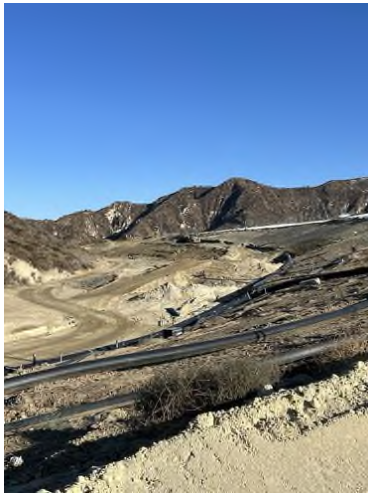
Foto 1

Calle perimetral del lado oeste. No se observó ninguna de las filtraciones observadas previamente en esta área al momento de esta inspección. También se están realizando reparaciones permanentes para contener la filtración en esta zona.

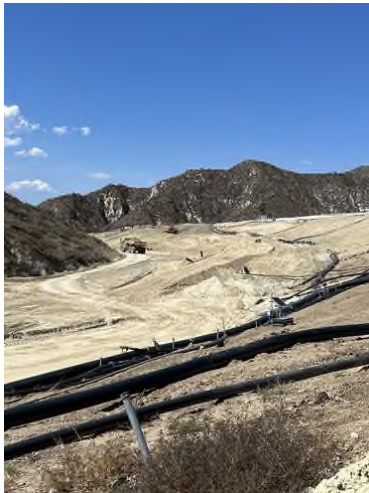
Foto 1

Calle perimetral del lado oeste. No se observó ninguna de las filtraciones observadas previamente en esta área al momento de esta inspección. También se están realizando reparaciones permanentes para contener la filtración en esta zona.

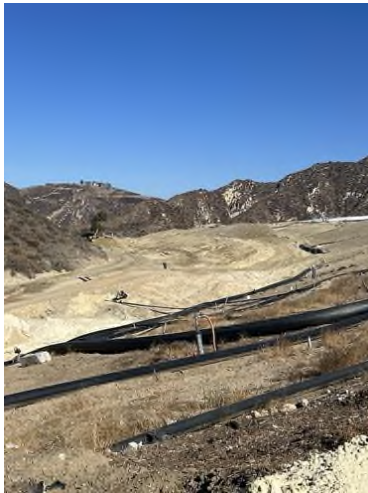
Foto 1

Calle perimetral del lado oeste. No se observó ninguna de las filtraciones observadas previamente en esta área al momento de esta inspección. También se están realizando reparaciones permanentes para contener la filtración en esta zona.

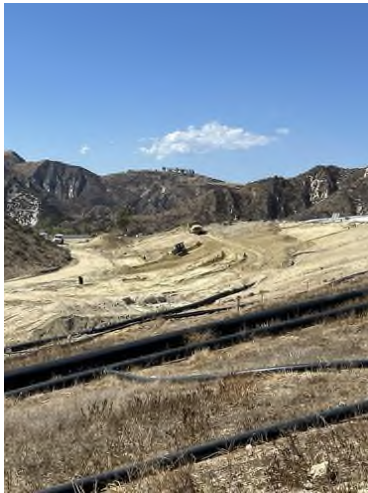
Foto 1

Calle perimetral del lado oeste. No se observó ninguna de las filtraciones observadas previamente en esta área al momento de esta inspección. También se están realizando reparaciones permanentes para contener la filtración en esta zona.

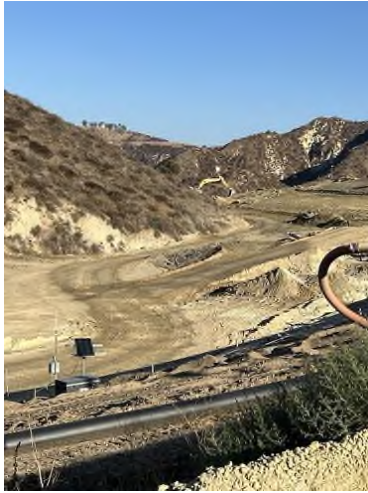
Foto 1

Calle perimetral del lado oeste. No se observó ninguna de las filtraciones observadas previamente en esta área al momento de esta inspección. También se están realizando reparaciones permanentes para contener la filtración en esta zona.

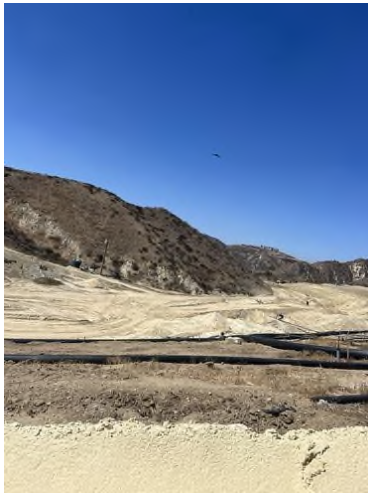
Foto 1

Calle perimetral del lado oeste. No se observó ninguna de las filtraciones observadas previamente en esta área al momento de esta inspección. También se están realizando reparaciones permanentes para contener la filtración en esta zona.

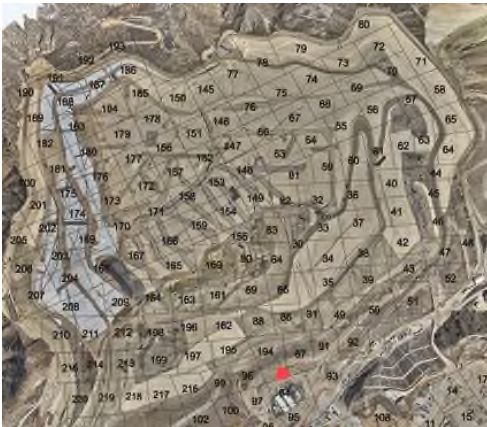
La filtración se volvió a observar en la Cuadrícula 194 el 13 de septiembre, aproximadamente a las 7:27 a.m. Chiquita continuó implementando medidas de respuesta, que incluyeron agregar tierra nueva a la zona afectada. Se estima que la filtración estuvo presente durante aproximadamente cuatro horas. Se estima que el volumen total de lixiviados asociado a esta filtración ha sido de entre seis y diez galones. El área observada impactada por la filtración fue de aproximadamente 16 pies cuadrados. La saturación del suelo fue caracterizada como "Líquido libre estancado". El olor fue caracterizado como "Leve". No se observó la filtración durante la inspección de la tarde realizada el mismo día.

194

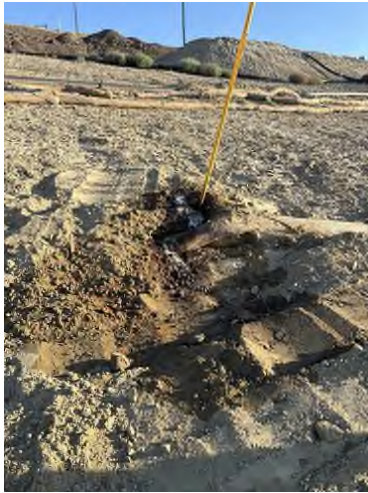
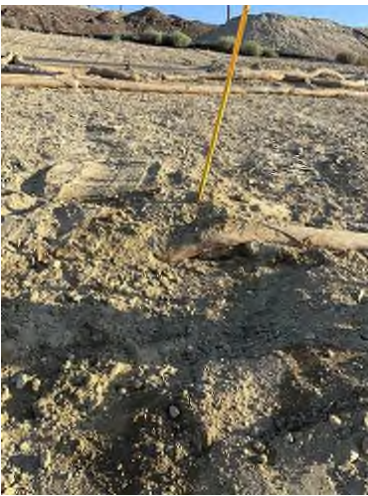
4 horas

6-10 galones

16 pies cuadrados

2 - Olor leve detectado

Líquido libre

Se agregó tierra

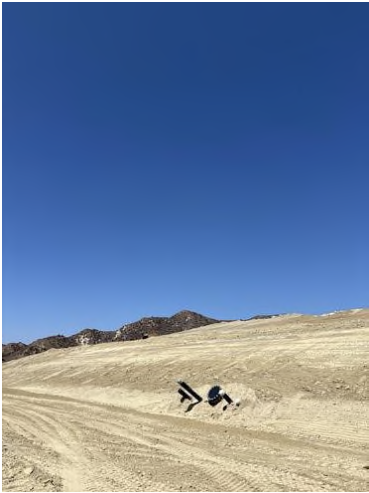
Foto 1

| <p><b>Descripción del lugar de la fotografía donde no hay filtración o acumulación de lixiviados.</b></p> | <p>Calle perimetral del lado oeste. No se observó ninguna de las filtraciones observadas previamente en esta área al momento de esta inspección. También se están realizando reparaciones permanentes para contener la filtración en esta área. La filtración observada esta mañana en la cuadrícula 194 no se observó durante esta inspección.</p> |
