**Ref.: Informe de Inspección Semanal de Lixiviado de Chiquita Canyon, LLC sobre la Orden de Depuración Estipulada (Caso No. 6177-4), Condición 27(c)**

# 4050 - Inspección de Filtraciones/Acumulaciones de Lixiviados de Chiquita

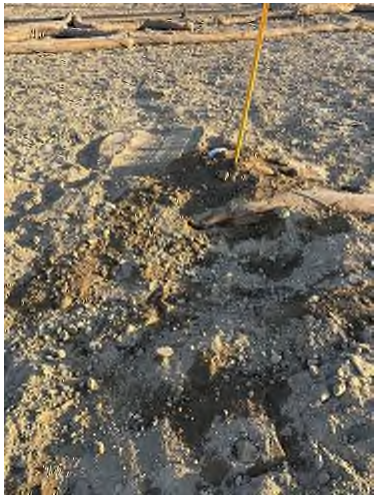
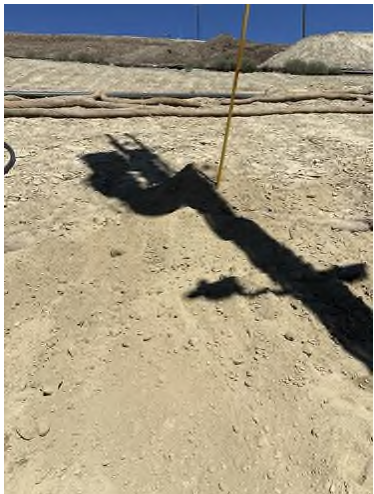
Para la semana del 14 de septiembre al 20 de septiembre de 2026, se observó una filtración de lixiviados inicialmente el 14 de septiembre de 2026 en la Cuadrícula 194 en el Vertedero de Chiquita Canyon (el "Vertedero") aproximadamente a las 7:11 a.m. La ubicación específica de esta filtración se muestra en los mapas incluidos en el adjunto. Al descubrir la filtración, Chiquita inició inmediatamente medidas de respuesta y mitigación, que incluyeron agregar tierra nueva al área afectada. Este trabajo de respuesta inicial se completó aproximadamente a las 8:45 a.m. el 14 de septiembre de 2026. Se estima que la filtración ha estado presente durante aproximadamente tres horas. Se estima que el volumen total de lixiviados asociado a esta filtración durante ese período ha sido de entre uno y cinco galones. El área observada impactada por la filtración fue de aproximadamente 16 pies cuadrados. La saturación del suelo fue caracterizada como "Saturado". La intensidad del olor fue caracterizada como "Muy Leve".

194

Duración estimada de la presencia de lixiviados en ese lugar 3 horas

Cantidad estimada de lixiviado 1-5 galones

Extensión del área impactada (pies cuadrados aproximados impactados) 16 pies cuadrados

Nivel de saturación del suelo circundante Saturado

Se agregó tierra para contener la filtración.

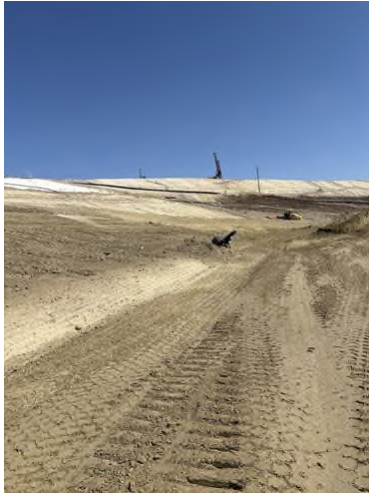
Foto 1

Calle perimetral del lado oeste.  
No se observó ninguna de las filtraciones observadas previamente en esta área, en este momento de esta inspección. También se están realizando reparaciones permanentes para contener la filtración en esta área. La filtración observada en la cuadrícula 194 no se observó al momento de esta inspección.

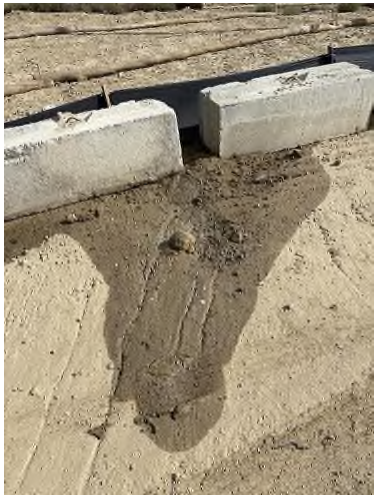
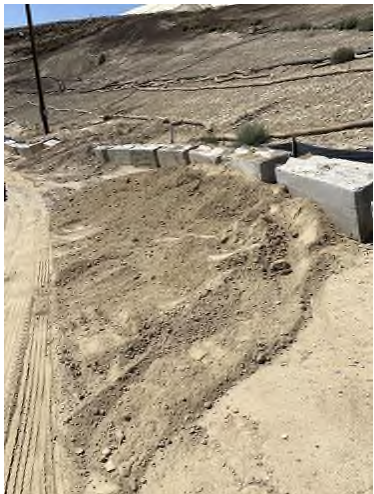
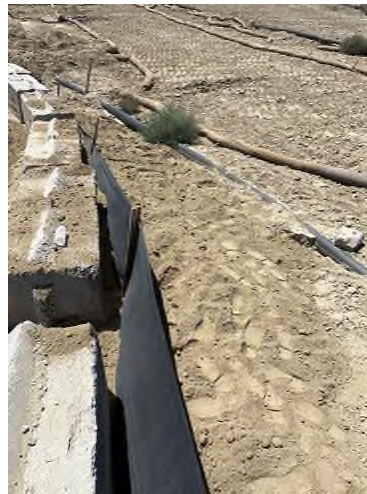
El 15 de septiembre de 2026 también se observó una filtración en la Cuadrícula 94, aproximadamente a las 9:24 a.m. La ubicación específica de esta filtración se muestra en los mapas incluidos en el adjunto. Al descubrir la filtración, Chiquita inició inmediatamente medidas de respuesta y mitigación, que incluyeron agregar tierra nueva al área afectada. Este trabajo de respuesta inicial se completó aproximadamente a las 11:00 a.m. el 15 de septiembre de 2026. Se estima que la filtración ha estado presente durante aproximadamente seis horas en total. Se estima que el volumen total de lixiviados asociado a esta filtración durante ese período ha sido de entre 11 y 20 galones. El área observada impactada por la filtración fue de aproximadamente 100 pies cuadrados. La saturación del suelo fue caracterizada como "Líquido Libre Estancado". No se detectó ningún olor asociado a esta filtración. Esta filtración no volvió a observarse durante las inspecciones que se realizaron dos veces al día esa semana. Esta filtración está relacionada con la filtración informada previamente que ocurrió en la Cuadrícula 94. Chiquita está previendo comenzara a trabajar en la instalación de un colector de filtraciones similar de a un drenaje de talud de lixiviados en el área esta semana, para minimizar la posibilidad de que haya una futura recurrencia.

94

Duración estimada de la presencia de lixiviados en ese lugar 6 horas

Cantidad estimada de lixiviado 11-20 galones

Extensión del área impactada (pies cuadrados estimados impactados) 100 pies cuadrados

Nivel de saturación del suelo circundante Líquido libre estancado

Se agregó tierra para contener la filtración

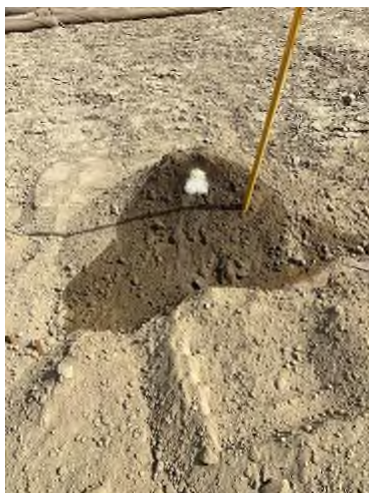
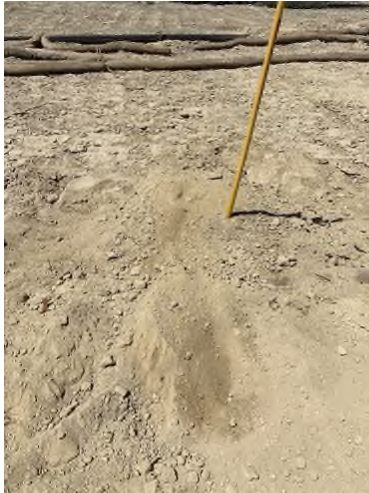
194

**Duración estimada de la presencia de lixiviados en ese lugar** 4 horas

**Cantidad estimada de lixiviado** 1-5 galones

**Extensión del área impactada (pies cuadrados estimados impactados)** 4 pies cuadrados

**Nivel de saturación del suelo circundante** Líquido libre estancado

Se agregó tierra para contener la filtración

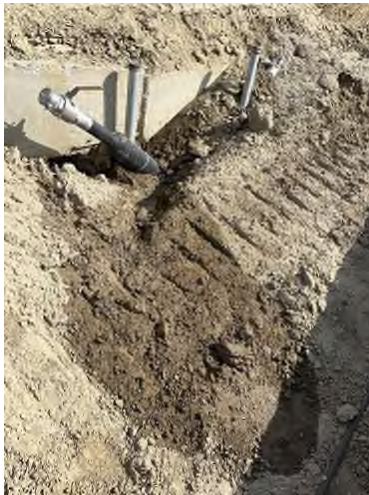
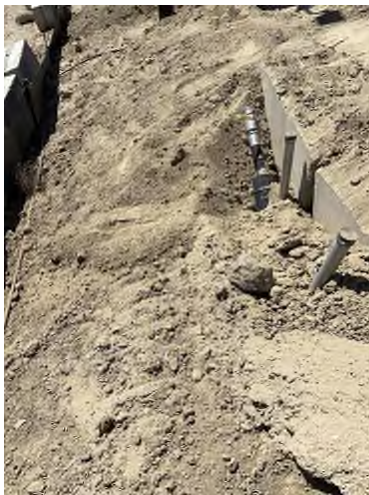
87

4 horas

| Cantidad estimada de lixiviado | 1-5 galones |

10 pies cuadrados

Saturado

Se agregó tierra para contener la filtración

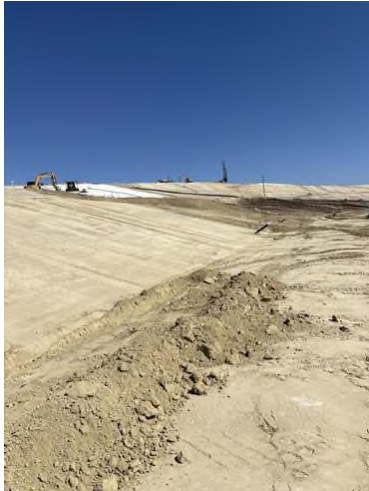
Foto 1

Calle perimetral del lado oeste.  
No se observó ninguna de las filtraciones observadas previamente en esta área, al momento de esta inspección; se están realizando reparaciones permanentes para contener la filtración en esta área. La filtración en las cuadrículas 94, 194 y 87 no se observaron tampoco al momento de esta inspección.

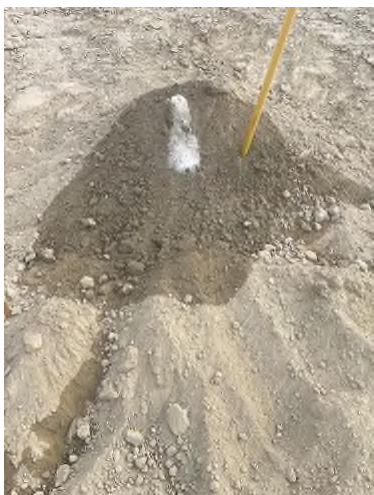
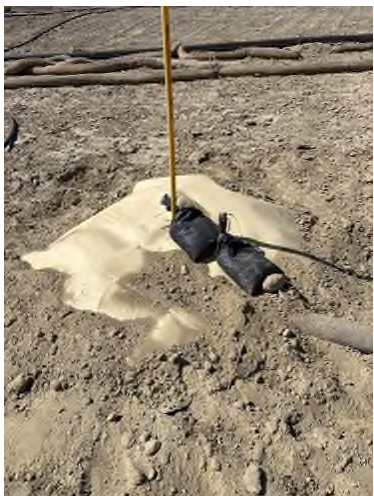
194

4 horas

1-5 galones

8 pies cuadrados

Líquido libre estancado

Se agregó tierra y se colocó un revestimiento para contener la filtración.

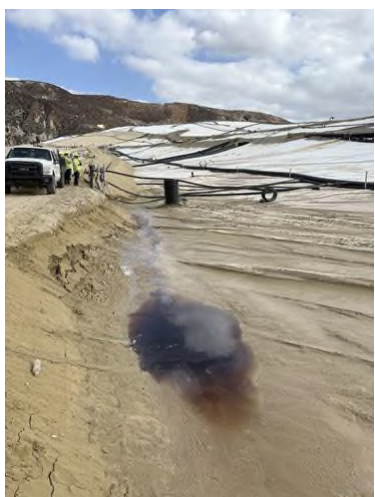
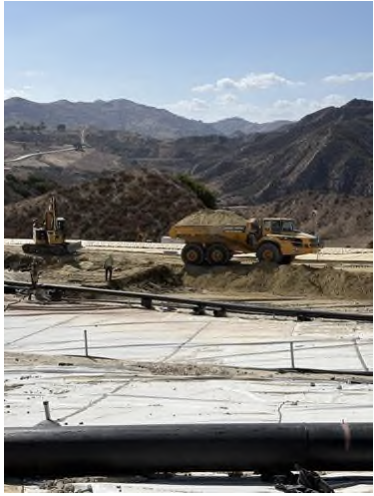
206

**Duración estimada de la presencia de lixiviados en ese lugar** 3 horas

**Cantidad estimada de lixiviado** 11-20 galones

**Extensión del área impactada (pies cuadrados estimados impactados)** 150 pies cuadrados

**Intensidad del olor** 4 - Olor Fuerte

**Nivel de saturación del suelo circundante** Líquido libre estancado

Se aspiró el líquido. Se destapó la tubería de drenaje que previamente estaba enterrada, que se había tapado temporalmente durante el Proyecto del Talud Oeste, y se quitó el tapón. La tubería ahora está abierta y está drenando correctamente hacia el área del Proyecto del Talud Oeste, como estaba previsto.

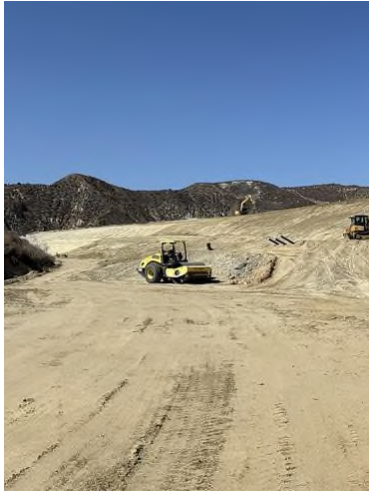
Foto 1

Calle perimetral del lado oeste.  
No se observó ninguna de las filtraciones observadas previamente en esta área, al momento de esta inspección; se están realizando reparaciones permanentes para contener la filtración en esta área. Las filtraciones en las cuadrículas 194 y 206 no se observaron tampoco al momento de esta inspección.

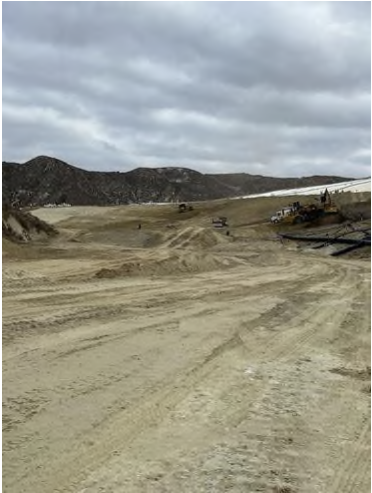
| Inspección de Filtraciones de Lixiviados | |
|---|---|
| <p><b>Descripción del lugar de la fotografía donde no hay filtración o acumulación de lixiviados.</b></p> | <p>Calle perimetral del lado oeste.<br/>No se observó ninguna de las filtraciones observadas previamente en esta área, en este momento de esta inspección. También se están realizando reparaciones permanentes para contener la filtración en esta área.</p> |

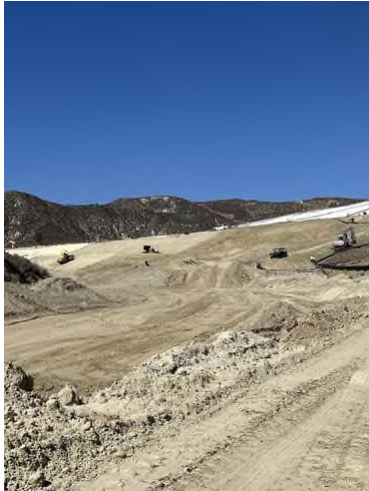
Foto 1

Calle perimetral del lado oeste.  
No se observó ninguna de las filtraciones observadas previamente en esta área, en este momento de esta inspección. También se están realizando reparaciones permanentes para contener la filtración en esta área.

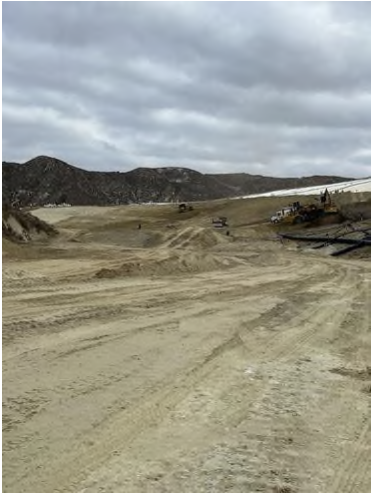
| Inspección de Filtraciones de Lixiviados | |
|---|---|
| <p><b>Descripción del lugar de la fotografía donde no hay filtración o acumulación de lixiviados.</b></p> | <p>Calle perimetral del lado oeste.<br/>No se observó ninguna de las filtraciones observadas previamente en esta área, en este momento de esta inspección. También se están realizando reparaciones permanentes para contener la filtración en esta área.</p> |

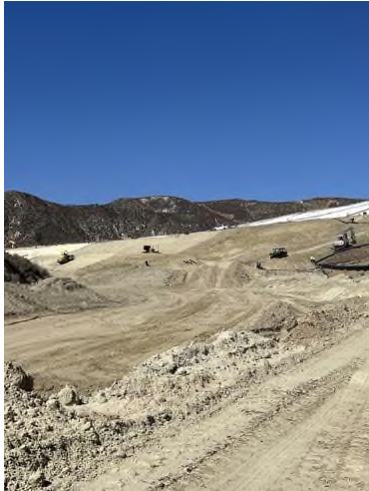
Foto 1

Calle perimetral del lado oeste.  
No se observó ninguna de las filtraciones observadas previamente en esta área, en este momento de esta inspección. También se están realizando reparaciones permanentes para contener la filtración en esta área.

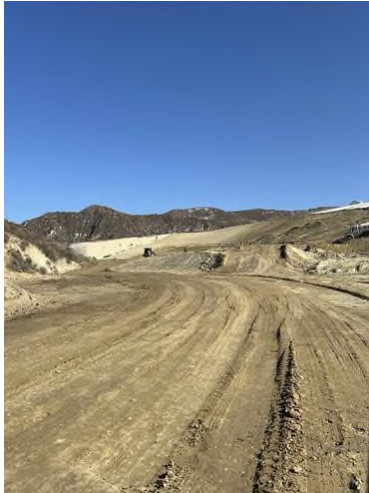
Foto 1

Calle perimetral del lado oeste.  
No se observó ninguna de las filtraciones observadas previamente en esta área, en este momento de esta inspección. También se están realizando reparaciones permanentes para contener la filtración en esta área.

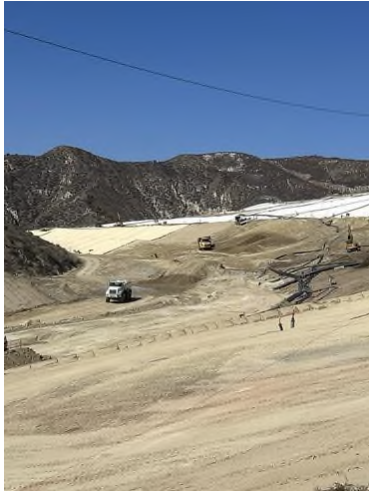
Foto 1

Calle perimetral del lado oeste.  
No se observó ninguna de las filtraciones observadas previamente en esta área, en este momento de esta inspección. También se están realizando reparaciones permanentes para contener la filtración en esta área.

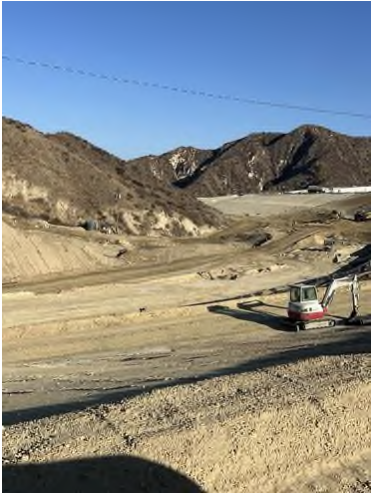
Foto 1

Calle perimetral del lado oeste.  
 No se observó ninguna de las filtraciones observadas previamente en esta área, en este momento de esta inspección. También se están realizando reparaciones permanentes para contener la filtración en esta área.

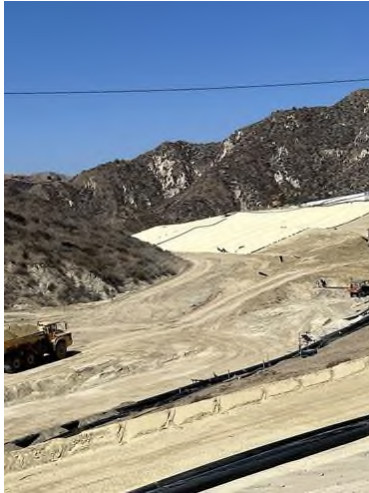
Foto 1

Calle perimetral del lado oeste.  
No se observó ninguna de las filtraciones observadas previamente en esta área, en este momento de esta inspección. También se están realizando reparaciones permanentes para contener la filtración en esta área.

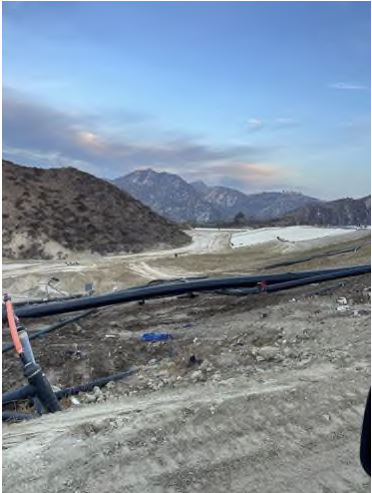
Foto 1

| <p><b>Descripción del lugar de la fotografía donde no hay filtración o acumulación de lixiviados.</b></p> | <p>Calle perimetral del lado oeste.<br/>No se observó ninguna de las filtraciones observadas previamente en esta área, en este momento de esta inspección. También se están realizando reparaciones permanentes para contener la filtración en esta área.</p> |

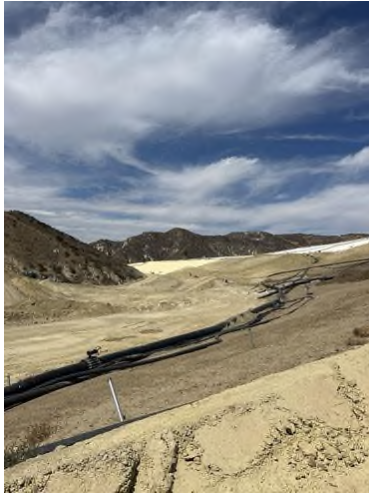
Foto 1

Calle perimetral del lado oeste.  
No se observó ninguna de las filtraciones observadas previamente en esta área, en este momento de esta inspección. También se están realizando reparaciones permanentes para contener la filtración en esta área.
