**Ref.: Informe de Inspección Semanal de Lixiviados de Chiquita Canyon, LLC sobre la Orden de Depuración Estipulada (Caso No. 6177-4), Condición 27(c)**

# 4050 - Inspección de Filtraciones/Acumulaciones de Lixiviados de Chiquita

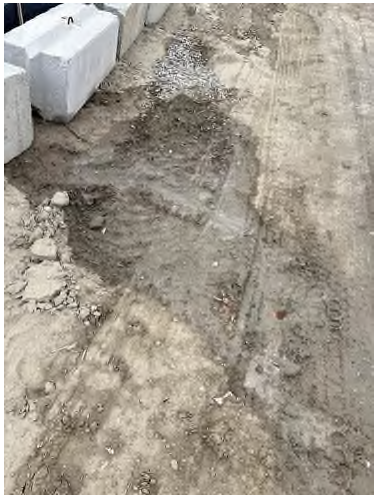
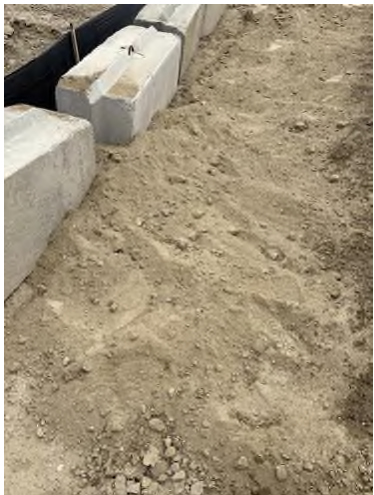
| <b>¿En qué cuadrícula se encuentra la filtración/acumulación de lixiviados?</b> | 94 |
| <b>Duración estimada de la presencia de lixiviados en ese lugar</b> | 6 horas |
| <b>Cantidad estimada de lixiviado</b> | 1-5 galones |
| <b>Extensión del área impactada (pies cuadrados estimados impactados)</b> | 12 pies cuadrados |
| <b>Intensidad del olor</b> | 1 - Se Detectó Un Olor Muy Leve |
| <b>Nivel de saturación del suelo circundante</b> | Líquido libre estancado |

Se agregó tierra para contener la filtración. Construcción de zanja interceptora de lixiviados para evitar futuras filtraciones, programada para que comience esta semana.

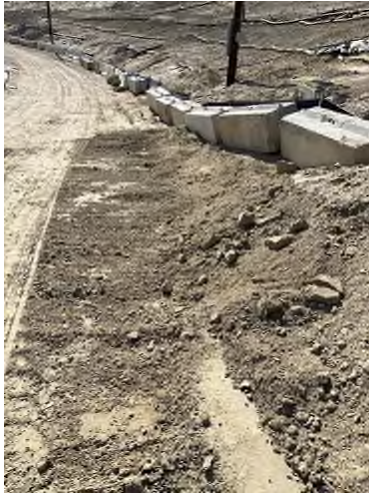
Foto 1

Cuadrícula 94. No se observó ninguna de las filtraciones en esta área ni en el lado oeste al momento de esta inspección. Actualmente se están realizando reparaciones permanentes en el lado oeste.

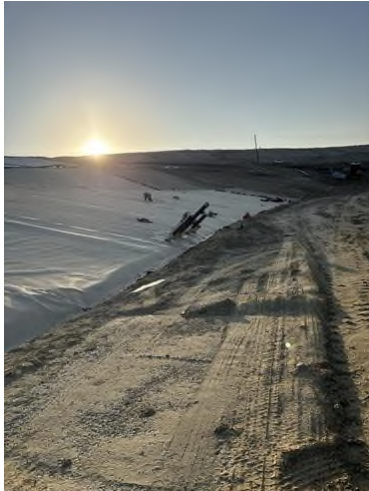
Foto 1

Calle perimetral del lado oeste.  
No se observó ninguna de las filtraciones observadas previamente en esta área, al momento de esta inspección. También se están realizando reparaciones permanentes para contener la filtración en esta área.

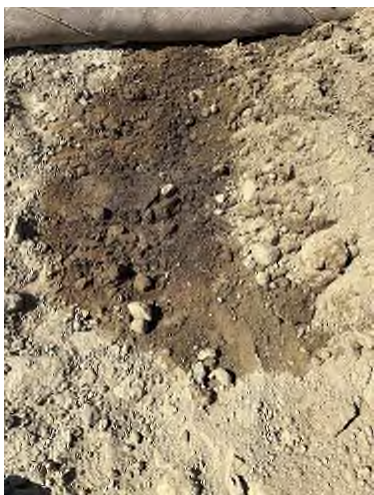
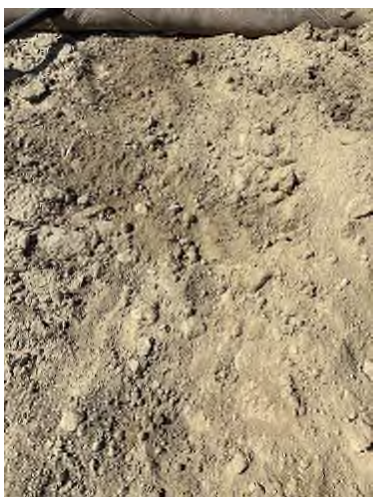
| ¿En qué cuadrícula se encuentra la filtración/acumulación de lixiviados? | 194 |
| Duración estimada de la presencia de lixiviados en ese lugar | 3 horas |
| Cantidad estimada de lixiviado | 1-5 galones |
| Extensión del área impactada (pies cuadrados estimados impactados) | 6 pies cuadrados |
| Nivel de saturación del suelo circundante | Saturado |

Se agregó tierra para contener la filtración. Construcción de zanja interceptora programada para que comience esta semana.

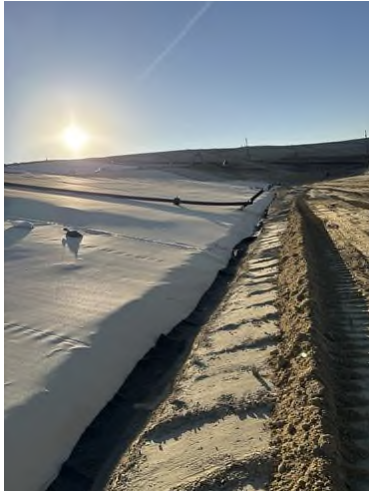
Foto 1

Calle perimetral del lado oeste.  
No se observó ninguna de las filtraciones observadas previamente en esta área, al momento de esta inspección. También se están realizando reparaciones permanentes para contener la filtración en esta área.

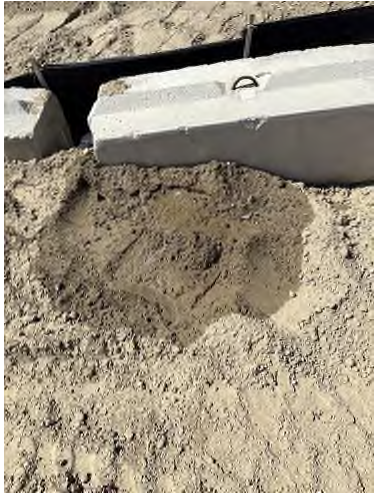
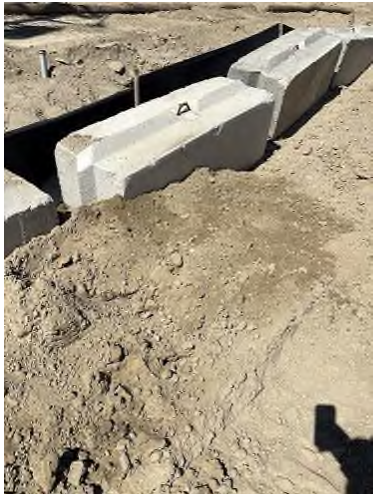
| ¿En qué cuadrícula se encuentra la filtración/acumulación de lixiviados? | 94 |
| Duración estimada de la presencia de lixiviados en ese lugar | 2 horas |
| Cantidad estimada de lixiviado | 1-5 galones |
| Extensión del área impactada (pies cuadrados estimados impactados) | 7 pies cuadrados |
| Nivel de saturación del suelo circundante | Líquido libre estancado |

Se agregó tierra para contener la filtración. Zanja interceptora programada para que comience pronto.

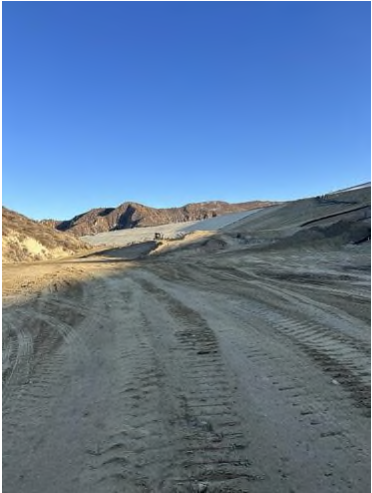
| Inspección de Filtraciones de Lixiviados | |
|---|---|
| <p><b>Descripción del lugar de la fotografía donde no hay filtración o acumulación de lixiviados.</b></p> | <p>Calle perimetral del lado oeste.<br/> No se observó ninguna de las filtraciones observadas previamente en esta área, al momento de esta inspección.<br/> También se están realizando reparaciones permanentes para contener la filtración en esta área.</p> |

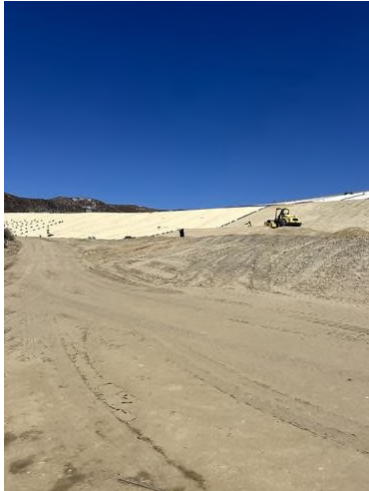
Foto 1

Calle perimetral del lado oeste.  
No se observó ninguna de las filtraciones observadas previamente en esta área, al momento de esta inspección. También se están realizando reparaciones permanentes para contener la filtración en esta área.

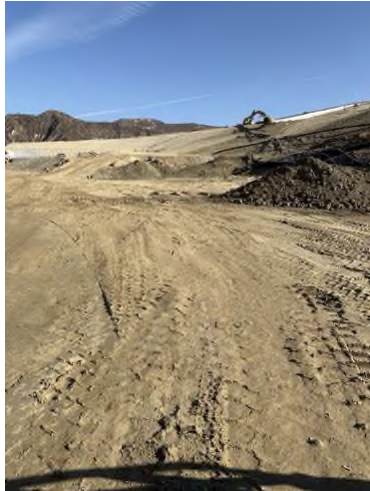
Foto 1

Calle perimetral del lado oeste.  
No se observó ninguna de las filtraciones observadas previamente en esta área, al momento de esta inspección. También se están realizando reparaciones permanentes para contener la filtración en esta área.

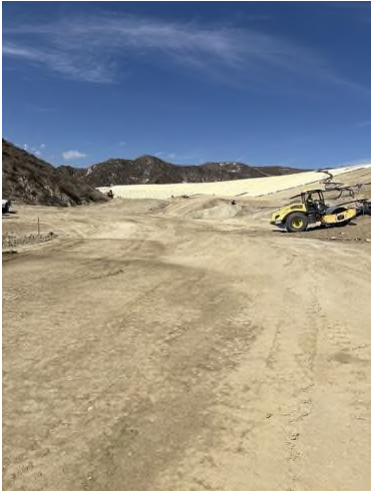
| Inspección de Filtraciones de Lixiviados | |
|---|---|
| <b>Descripción del lugar de la fotografía donde no hay filtración o acumulación de lixiviados.</b> | Calle perimetral del lado oeste.<br>No se observó ninguna de las filtraciones observadas previamente en esta área, al momento de esta inspección.<br>También se están realizando reparaciones permanentes para contener la filtración en esta área. |

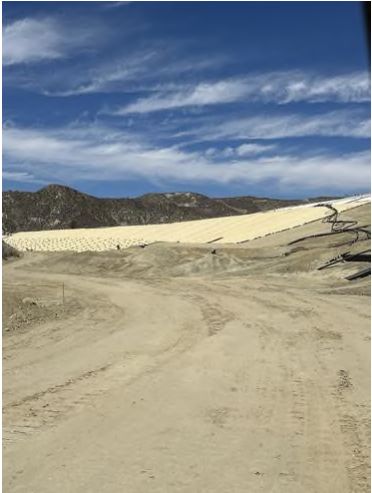
Foto 1

| <p><b>Descripción del lugar de la fotografía donde no hay filtración o acumulación de lixiviados.</b></p> | <p>Calle perimetral del lado oeste.<br/> No se observó ninguna de las filtraciones observadas previamente en esta área, al momento de esta inspección.<br/> También se están realizando reparaciones permanentes para contener la filtración en esta área.</p> |

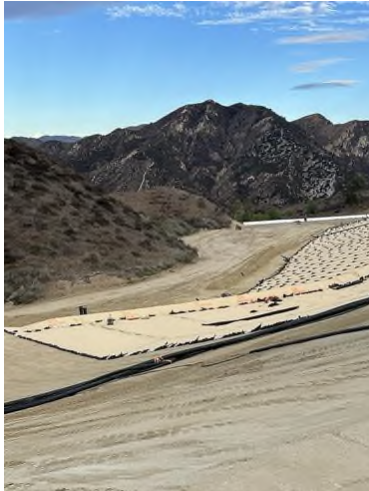
Foto 1

Calle perimetral del lado oeste.  
No se observó ninguna de las filtraciones observadas previamente en esta área, al momento de esta inspección. También se están realizando reparaciones permanentes para contener la filtración en esta área.

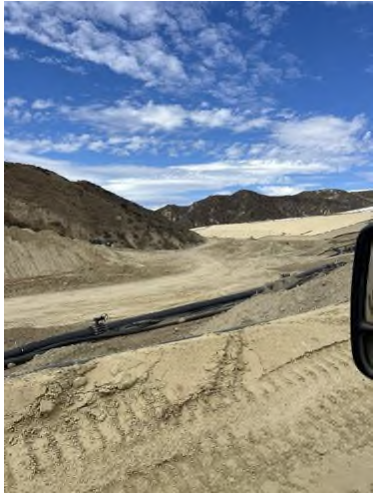
Foto 1

| <b>Descripción del lugar de la fotografía donde no hay filtración o acumulación de lixiviados.</b> | Calle perimetral del lado oeste.<br>No se observó ninguna de las filtraciones observadas previamente en esta área, al momento de esta inspección. También se están realizando reparaciones permanentes para contener la filtración en esta área. |
