**Ref.: Informe de Inspecci n Semanal de Lixiviado de Chiquita Canyon, LLC sobre la Orden de Depuraci n Estipulada (Caso No. 6177-4), Condici n 27(c)**

# 4050 - Inspección de Filtraciones/Acumulaciones de Lixiviados de Chiquita

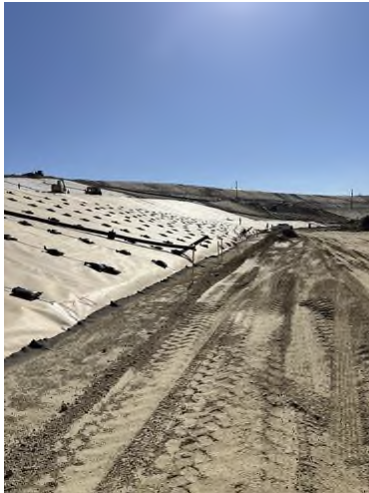
Foto 1

Calle perimetral del lado oeste.  
No se observó ninguna de las filtraciones observadas previamente en esta área al momento de esta inspección; se están realizando reparaciones permanentes para contener la filtración en esta área.

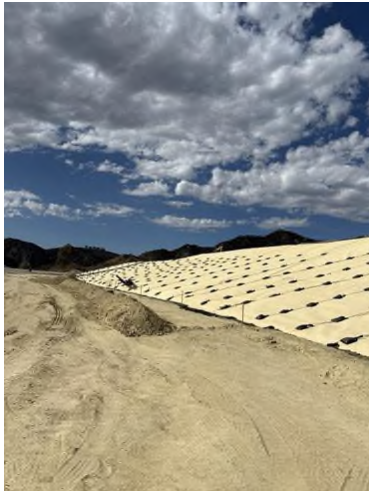
Foto 1

Calle perimetral del lado oeste.  
No se observó ninguna de las filtraciones observadas previamente en esta área al momento de esta inspección; se están realizando reparaciones permanentes para contener la filtración en esta área.

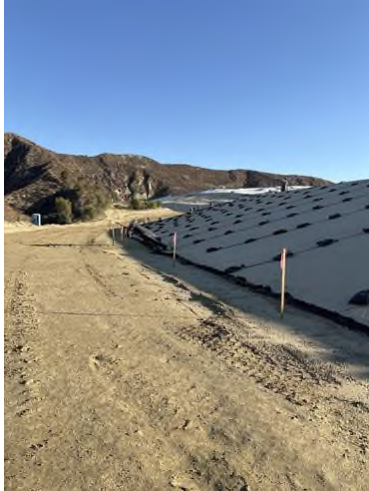
Foto 1

Calle perimetral del lado oeste.  
No se observó ninguna de las filtraciones observadas previamente en esta área al momento de esta inspección; se están realizando reparaciones permanentes para contener la filtración en esta área.

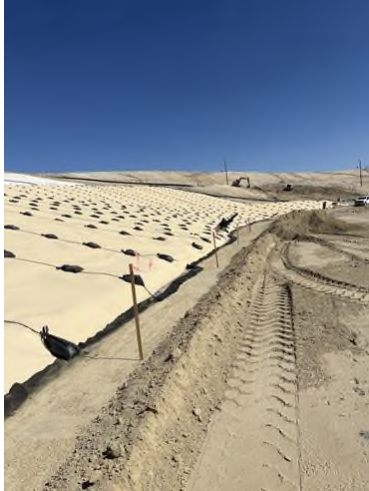
Foto 1

Calle perimetral del lado oeste.  
No se observó ninguna de las filtraciones observadas previamente en esta área al momento de esta inspección; se están realizando reparaciones permanentes para contener la filtración en esta área.

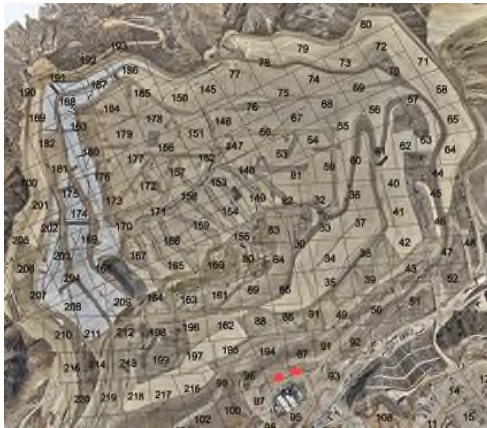
194, 87

Filtraciones en varios lugares, todas relacionadas.

Castaic CA 91384  
Estados Unidos  
(34.43111202925636,  
-118.64528987991329)

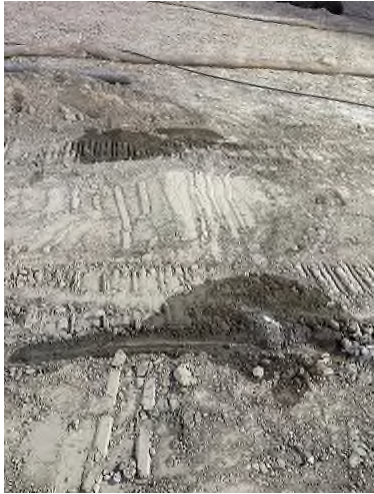
Foto 1

6-10 galones

25 pies cuadrados  
(combinados en diferentes lugares)

2 - Olor leve detectado

Líquido libre estancado

Se agregó tierra para contener las filtraciones. Está en progreso la construcción de un colector para filtraciones.

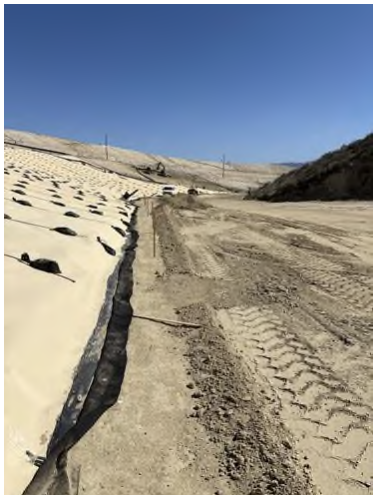
Foto 1

Calle perimetral del lado oeste.  
No se observó ninguna de las filtraciones observadas previamente en esta área al momento de esta inspección; se están realizando reparaciones permanentes para contener la filtración en esta área. Las filtraciones observadas en las cuadrículas 194 y 87 tampoco se observaron al momento de esta inspección.

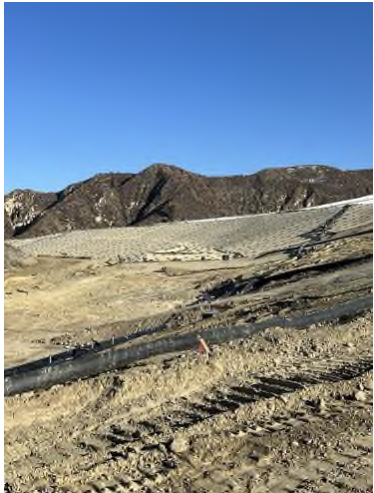
Foto 1

Calle perimetral del lado oeste.  
No se observó ninguna de las filtraciones observadas previamente en esta área al momento de esta inspección. También se están realizando reparaciones permanentes para contener la filtración en esta área.

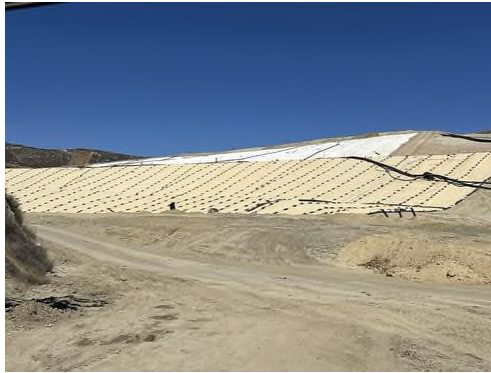
Foto 1

Calle perimetral del lado oeste.  
No se observó ninguna de las filtraciones observadas previamente en esta área al momento de esta inspección. También se están realizando reparaciones permanentes para contener la filtración en esta área.

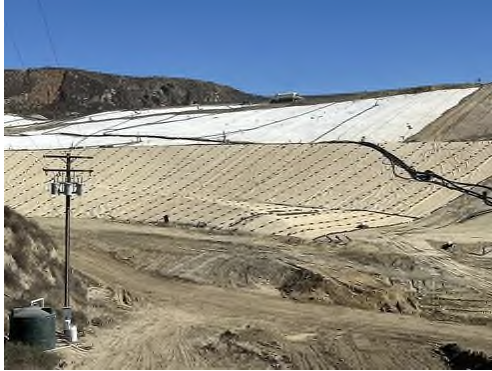
Foto 1

Calle perimetral del lado oeste.  
No se observó ninguna de las filtraciones observadas previamente en esta área al momento de esta inspección. También se están realizando reparaciones permanentes para contener la filtración en esta área.

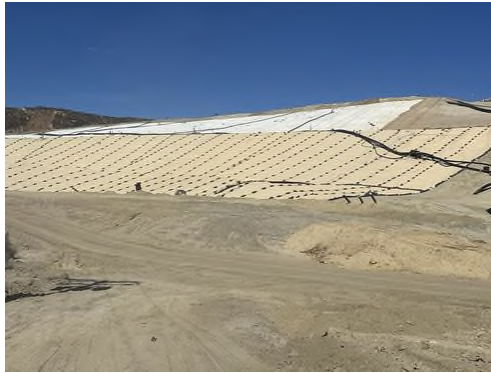
Foto 1

Calle perimetral del lado oeste.  
No se observó ninguna de las filtraciones observadas previamente en esta área al momento de esta inspección. También se están realizando reparaciones permanentes para contener la filtración en esta área.

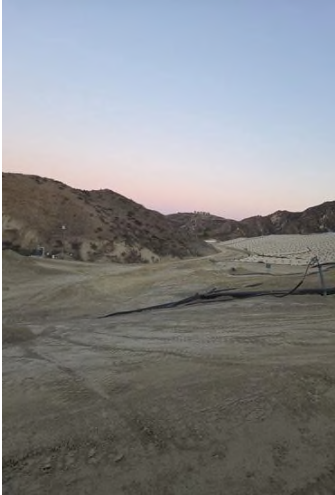
| Inspección de Filtraciones de Lixiviados | |
|---|---|
| <b>Descripción del lugar de la fotografía donde no hay filtración o acumulación de lixiviados.</b> | Calle perimetral del lado oeste.<br>No se observó ninguna de las filtraciones observadas previamente en esta área al momento de esta inspección. También se están realizando reparaciones permanentes para contener la filtración en esta área. |

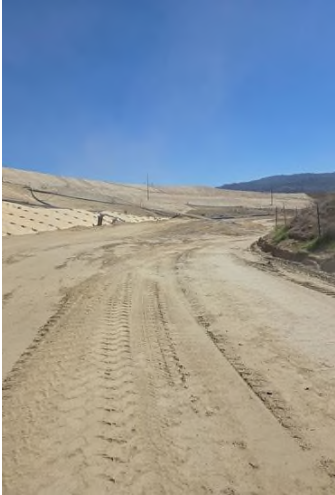
| Inspección de Filtraciones de Lixiviados | |
|---|---|
| <b>Descripción del lugar de la fotografía donde no hay filtración o acumulación de lixiviados.</b> | Calle perimetral del lado oeste.<br>No se observó ninguna de las filtraciones observadas previamente en esta área al momento de esta inspección. También se están realizando reparaciones permanentes para contener la filtración en esta área. |

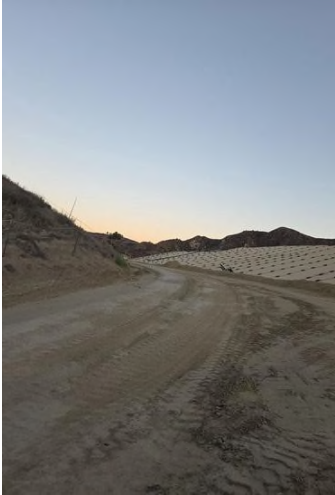
| Inspección de Filtraciones de Lixiviados | |
|---|---|
| <b>Descripción del lugar de la fotografía donde no hay filtración o acumulación de lixiviados.</b> | Calle perimetral del lado oeste.<br>No se observó ninguna de las filtraciones observadas previamente en esta área al momento de esta inspección. También se están realizando reparaciones permanentes para contener la filtración en esta área. |

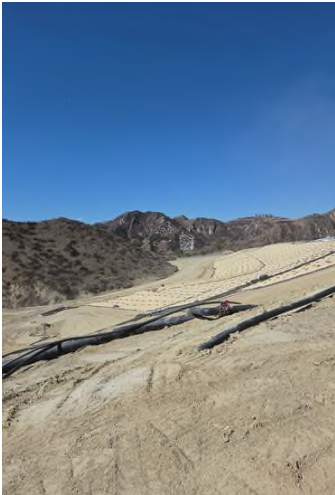
Foto 1

Calle perimetral del lado oeste.  
No se observó ninguna de las filtraciones observadas previamente en esta área al momento de esta inspección. También se están realizando reparaciones permanentes para contener la filtración en esta área.
