**Ref.: Estudio FLIR del 1 de octubre de 2024 del Análisis de Chiquita Canyon, LLC
en Respuesta a la Carta de la LEA del 24 de diciembre de 2024 sobre el
Cumplimiento con el Objetivo 2B del Vertedero de Chiquita Canyon**

Waste Connections Chiquita Canyon
Project: 2024 10 Thermal Study
Job: Thermal Study
Report Submitted Oct 2, 2024
Report Modified Feb 6, 2024

Emission Study Thermal Report

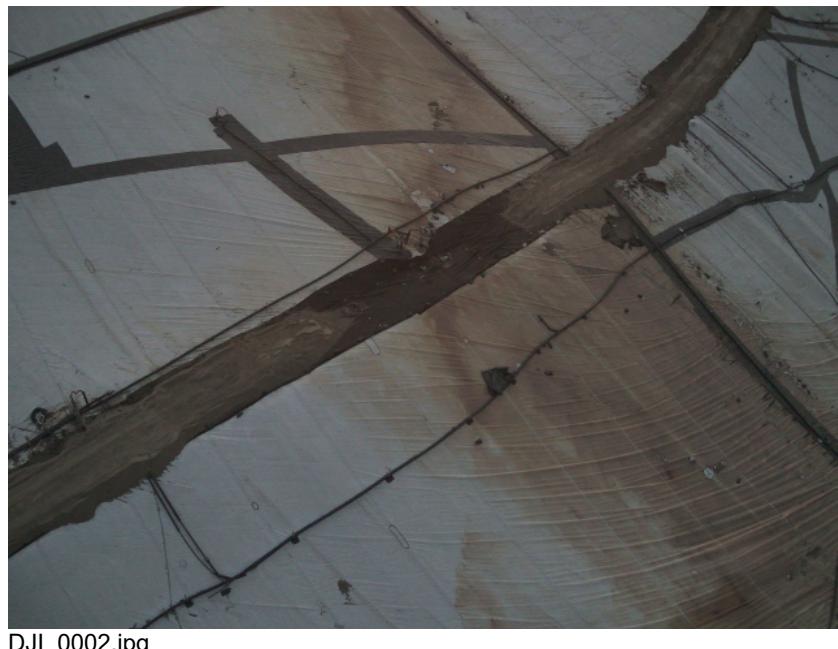
Reference #: 0001

El1	Max	117.9 °F
	Min	32.8 °F
	Average	45.4 °F
Sp1		100.4 °F
Sp2		102.2 °F
Sp3		80.1 °F
Sp4		91.5 °F
Sp5		93.8 °F
Sp6		101.0 °F
Sp7		100.5 °F
Sp8		64.5 °F
Sp9		42.5 °F
Sp10		70.7 °F

El área designada por la LEA como "Área D" aparece en la cuadrícula 181. El punto de referencia de datos de Sniffer dentro del Área D es el punto 0001. El colector horizontal del GCCS analizado arriba en el Área C también pasa por el Área D. Chiquita instaló el colector horizontal para el sistema GCCS en esta zona y el Área C cercana para tomar más gas caliente para ser transportado a las antorchas y de esta manera tratar aún más las temperaturas elevadas en esta zona.

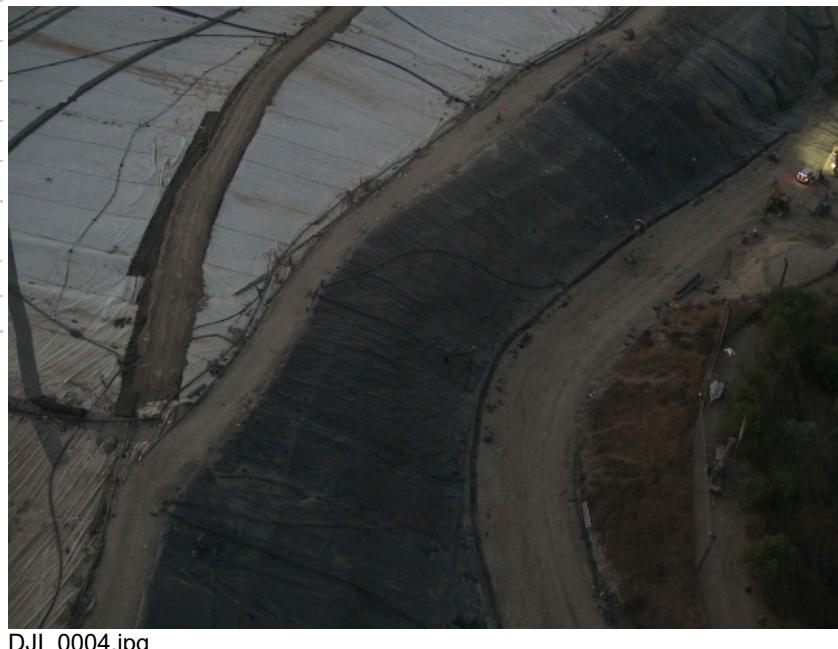
Reference #: 0003

Bx1	Max	141.1 °F
	Min	24.1 °F
	Average	45.8 °F
Sp1		103.1 °F
Sp2		83.1 °F
Sp3		113.8 °F
Sp4		113.2 °F
Sp5		75.5 °F
Sp6		102.0 °F
Sp7		99.4 °F
Sp8		89.4 °F
Sp9		88.2 °F
Sp10		68.6 °F
Sp11		70.9 °F
Sp12		97.9 °F
Sp13		85.1 °F
Sp14		102.9 °F
Sp15		68.1 °F
Sp16		29.7 °F
Sp17		37.6 °F
Sp18		85.0 °F
Sp19		62.5 °F
Sp20		63.1 °F

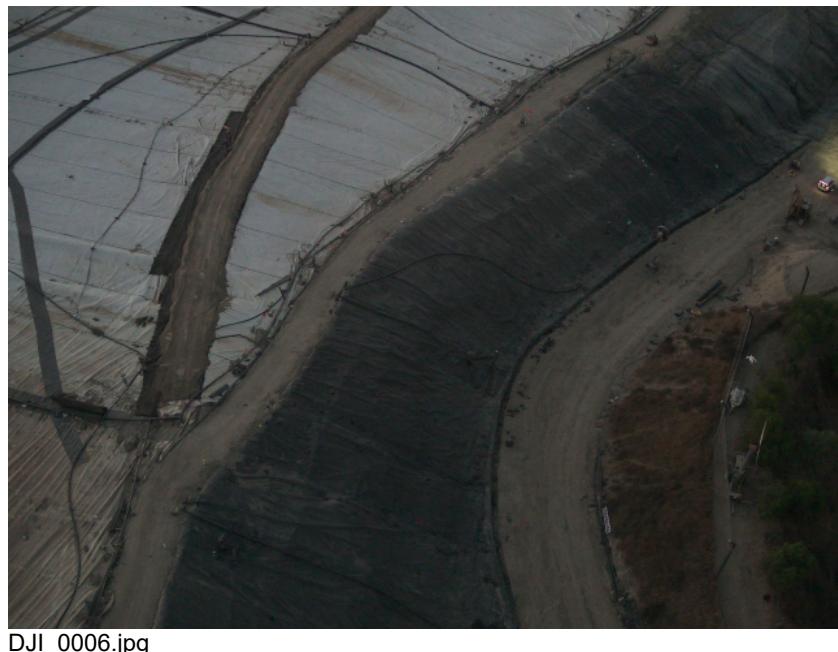
Reference #: 0005

Bx1	Max	140.6 °F
	Min	30.1 °F
	Average	57.4 °F
Sp1		103.6 °F
Sp2		127.0 °F
Sp3		108.8 °F
Sp4		101.4 °F
Sp5		102.3 °F
Sp6		100.8 °F
Sp7		62.6 °F
Sp8		98.6 °F
Sp9		45.2 °F
Sp10		104.1 °F
Sp11		84.9 °F
Sp12		78.1 °F
Sp13		89.5 °F

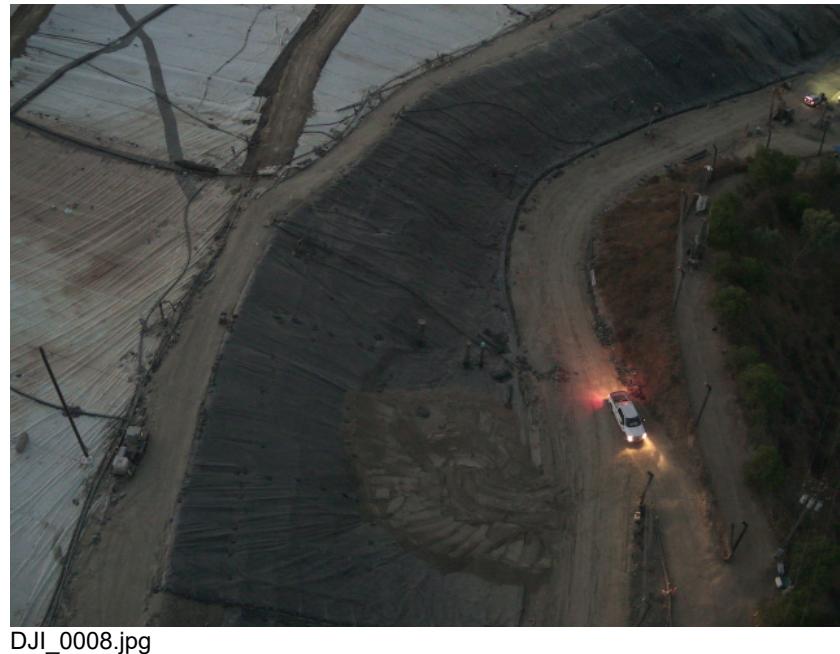
Reference #: 0007

Max	108.2 °F
	Min	44.5 °F
	Average	60.4 °F
Bx1		
Sp1	120.8 °F	
Sp2	120.1 °F	
Sp3	111.0 °F	
Sp4	110.4 °F	
Sp5	99.2 °F	
Sp6	99.8 °F	
Sp7	99.9 °F	
Sp8	79.0 °F	
Sp9	100.0 °F	
Sp10	97.5 °F	
Sp11	87.3 °F	
Sp12	75.9 °F	
Sp13	53.9 °F

El área designada por la LEA como "Área C" aparece en la cuadrícula 181. No hay puntos de referencia de datos específicos incluidos en los datos de Sniffer del 1 de octubre de 2024 para esta zona, aunque el punto 0007 está cercano. Esta zona se encuentra a lo largo de la parte oeste del Vertedero, donde la reacción está más cerca de la superficie en relación al resto de la zona reactiva, lo que significa que las temperaturas elevadas están más cerca de la superficie y por lo tanto son más fáciles de detectar con la cámara térmica radiométrica. Al momento del estudio del 1 de octubre

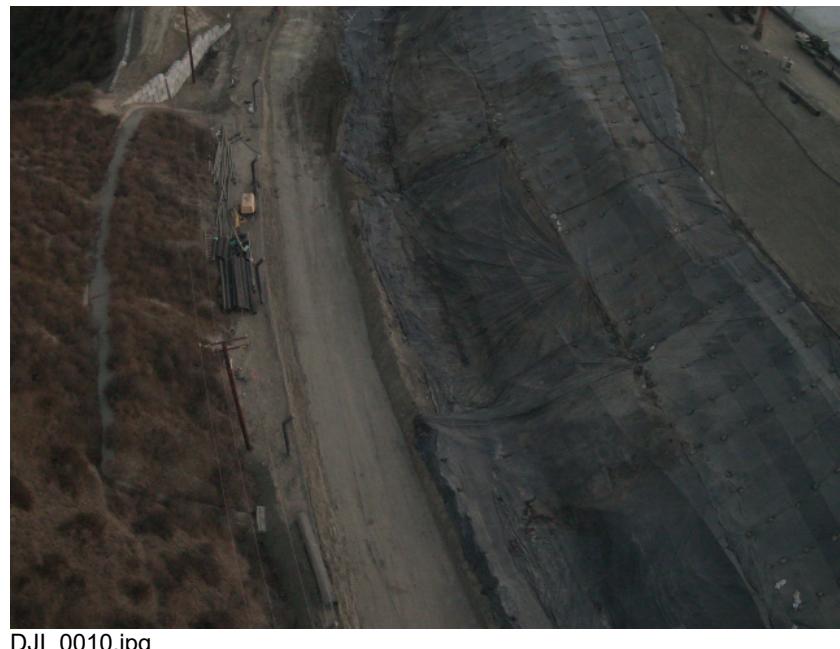
Reference #: 0009

Measurements		
Bx1	Max	83.0 °F
	Min	40.6 °F
	Average	49.8 °F
Sp1		75.8 °F
Sp2		74.9 °F
Sp3		76.6 °F
Sp4		68.6 °F
Sp5		76.5 °F
Sp6		79.6 °F
Sp7		75.6 °F
Sp8		73.4 °F
Sp9		54.4 °F
Sp10		48.2 °F

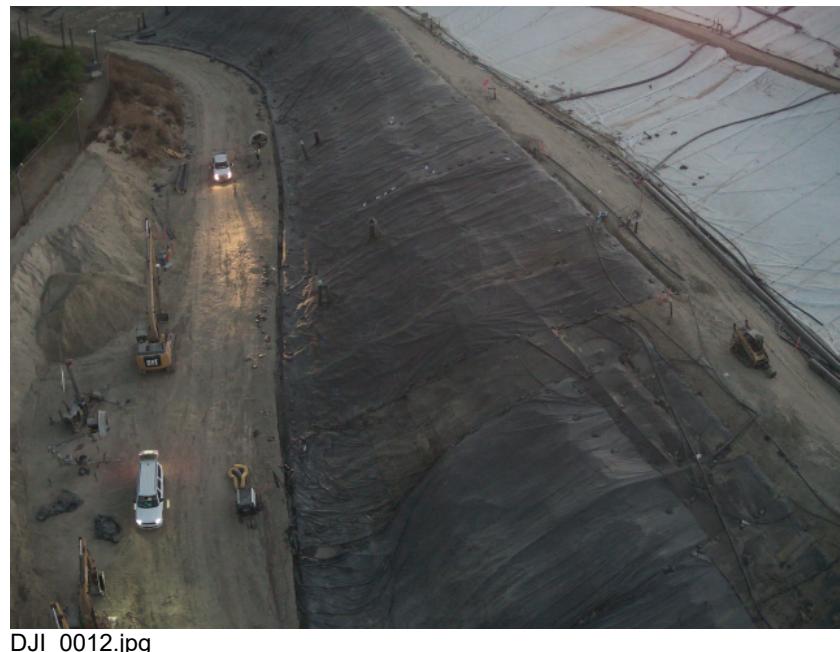
Reference #: 0011

Bx1	Max	137.3 °F
	Min	45.3 °F
	Average	61.8 °F
Bx2	Max	133.5 °F
	Min	57.6 °F
	Average	81.7 °F
Sp1		102.7 °F
Sp2		104.1 °F
Sp3		91.2 °F
Sp4		106.7 °F
Sp5		81.0 °F
Sp6		119.2 °F
Sp7		83.5 °F
Sp8		78.4 °F
Sp9		55.2 °F
Sp10		76.2 °F

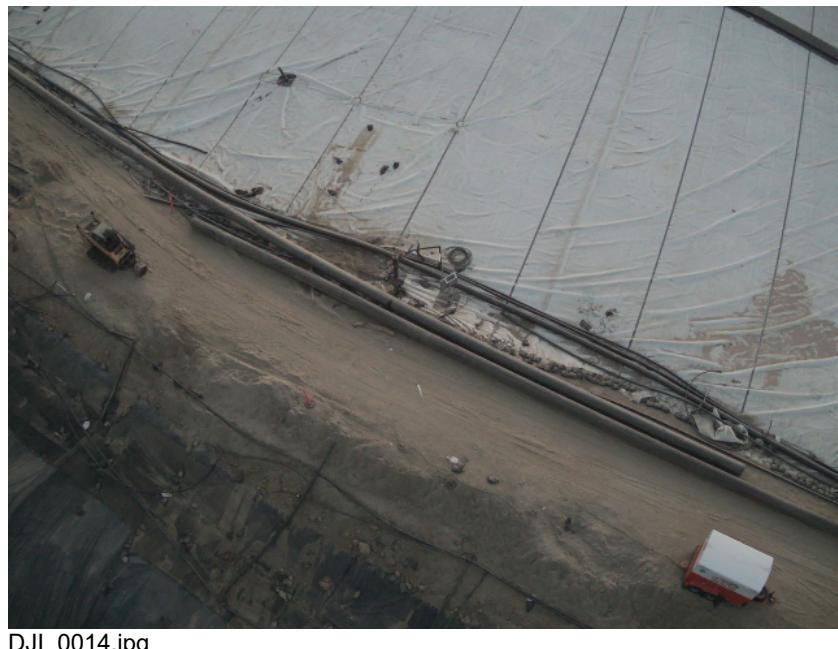
Reference #: 0013

Bx1	Max	117.6 °F
	Min	39.2 °F
	Average	54.8 °F
Sp1		91.7 °F
Sp2		90.5 °F
Sp3		91.3 °F
Sp4		96.6 °F
Sp5		96.0 °F
Sp6		47.5 °F
Sp7		56.0 °F
Sp8		83.4 °F
Sp9		75.0 °F
Sp10		81.4 °F
Sp11		72.8 °F
Sp12		51.8 °F
Sp13		48.2 °F
Sp14		95.7 °F
Sp15		90.3 °F
Sp16		96.9 °F

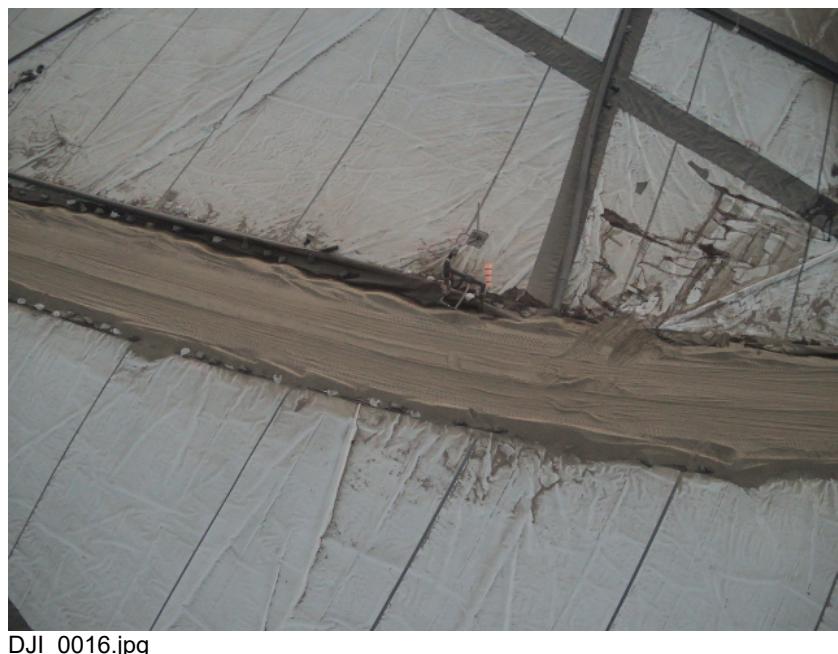
Reference #: 0015

Bx1	Max	171.5 °F
	Min	43.2 °F
	Average	54.5 °F
Sp1		94.0 °F
Sp2		91.1 °F
Sp3		76.8 °F
Sp4		80.2 °F
Sp5		116.2 °F
Sp6		111.5 °F
Sp7		49.7 °F
Sp8		46.2 °F

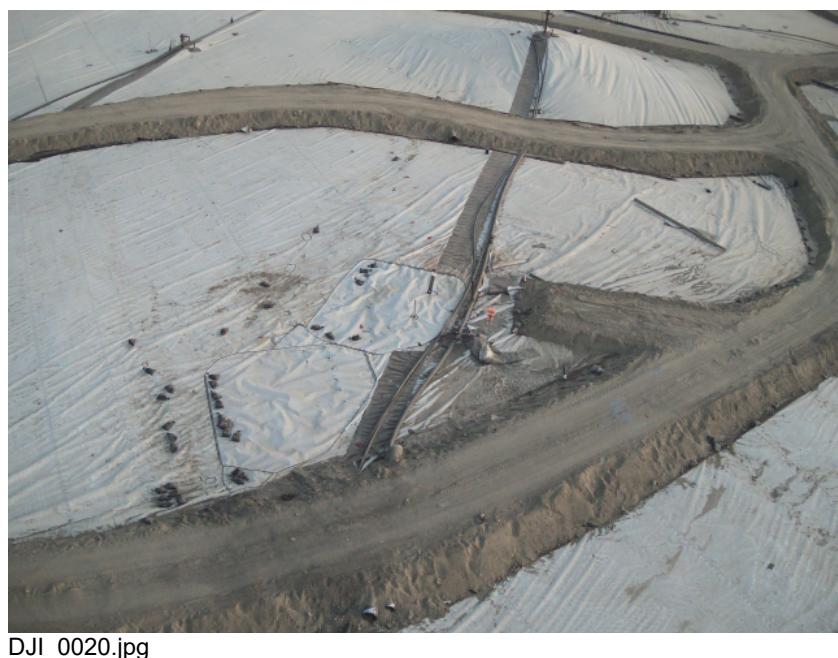
Reference #: 0019

Bx1	Max	159.1 °F
	Min	42.6 °F
	Average	59.8 °F
Sp1		139.0 °F
Sp2		120.1 °F
Sp3		112.1 °F
Sp4		114.0 °F
Sp5		50.9 °F
Sp6		117.4 °F

El área designada por la LEA como "Área E" aparece en la cuadrícula 177. Los puntos de referencia de datos de Sniffer dentro del Área E son los puntos 0019 y 0021. Hay un pozo de gas abandonado, el pozo CV-2302, dentro del Área E que está fotografiado en la página 10 del Adjunto A. Se instalaron otros pozos de gas y bombas de desagote en la zona para reemplazar CV- 2302. Sin embargo, el cabezal del pozo abandonado para CV- 2302 podrá continuar emitiendo calor a la superficie, lo que podría explicar las altas temperaturas detectadas en la zona. Los otros pozos de gas y bombas instalados en la zona continúan removiendo gas caliente y líquidos del Vertedero.

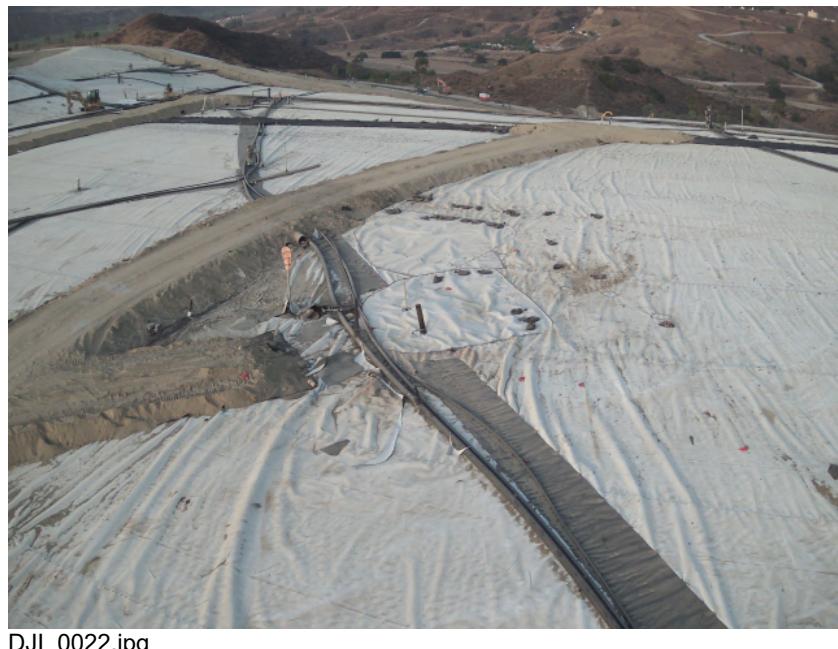
Reference #: 0021

Bx1	Max	161.1 °F
	Min	41.0 °F
	Average	61.8 °F
Sp1		111.4 °F
Sp2		130.9 °F
Sp3		128.5 °F
Sp4		114.6 °F
Sp5		113.5 °F
Sp6		112.3 °F
Sp7		48.0 °F
Sp8		43.0 °F

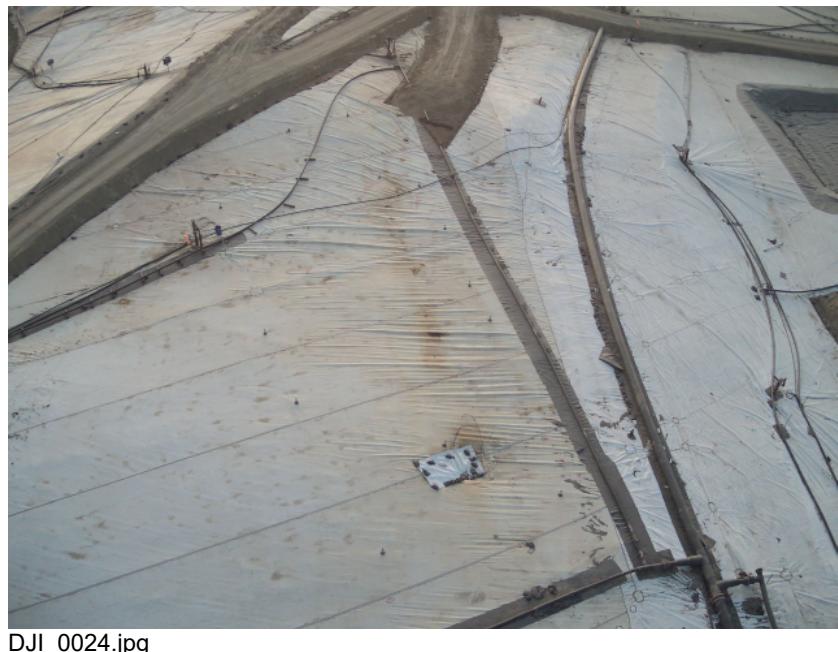
Reference #: 0023

Bx1	Max	152.6 °F
	Min	41.0 °F
	Average	49.5 °F
Sp1		77.2 °F
Sp2		81.6 °F
Sp3		80.6 °F
Sp4		100.6 °F
Sp5		97.6 °F
Sp6		105.5 °F
Sp7		111.5 °F
Sp8		46.5 °F
Sp9		76.0 °F
Sp10		83.4 °F
Sp11		63.8 °F
Sp12		59.9 °F

El área designada por la LEA como "Área B" aparece en la cuadrícula 185. Los puntos de referencia de datos de Sniffer en el Área B son los puntos 0023 y 0025. Al igual que con el Área A cercana, la infraestructura de GCCS está muy concentrada en esta zona. Como el sistema GCCS está diseñado para que transporte el biogás desde la pendiente norte hasta las antorchas, aquí esperaríamos ver temperaturas elevadas, en particular dada la alta concentración de infraestructura del GCCS. Esta zona también está sujeta a temperaturas elevadas donde se vio comprometida la integridad de la cubierta de tierra. Chiquita reparó la cubierta de geomembrana y realizó la obra relacionada durante el cuarto trimestre de 2024 para tratar este problema.

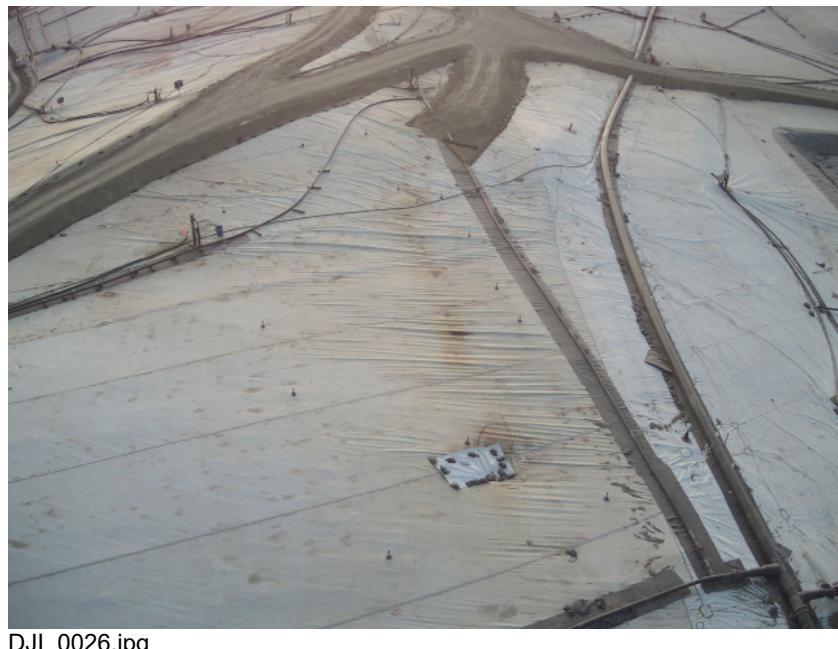
Reference #: 0025

Bx1	Max	154.7 °F
	Min	40.7 °F
	Average	49.4 °F
Sp1		132.6 °F
Sp2		107.8 °F
Sp3		72.1 °F
Sp4		81.8 °F
Sp5		76.1 °F
Sp6		74.7 °F
Sp7		72.8 °F
Sp8		46.4 °F
Sp9		56.9 °F
Sp10		105.9 °F
Sp11		108.6 °F
