CHIQUITA CANYON

12 de noviembre de 2025

**Asunto: Informe sobre Fugas de Lixiviados
Vertedero de Chiquita Canyon
Archivo No. 67-020**

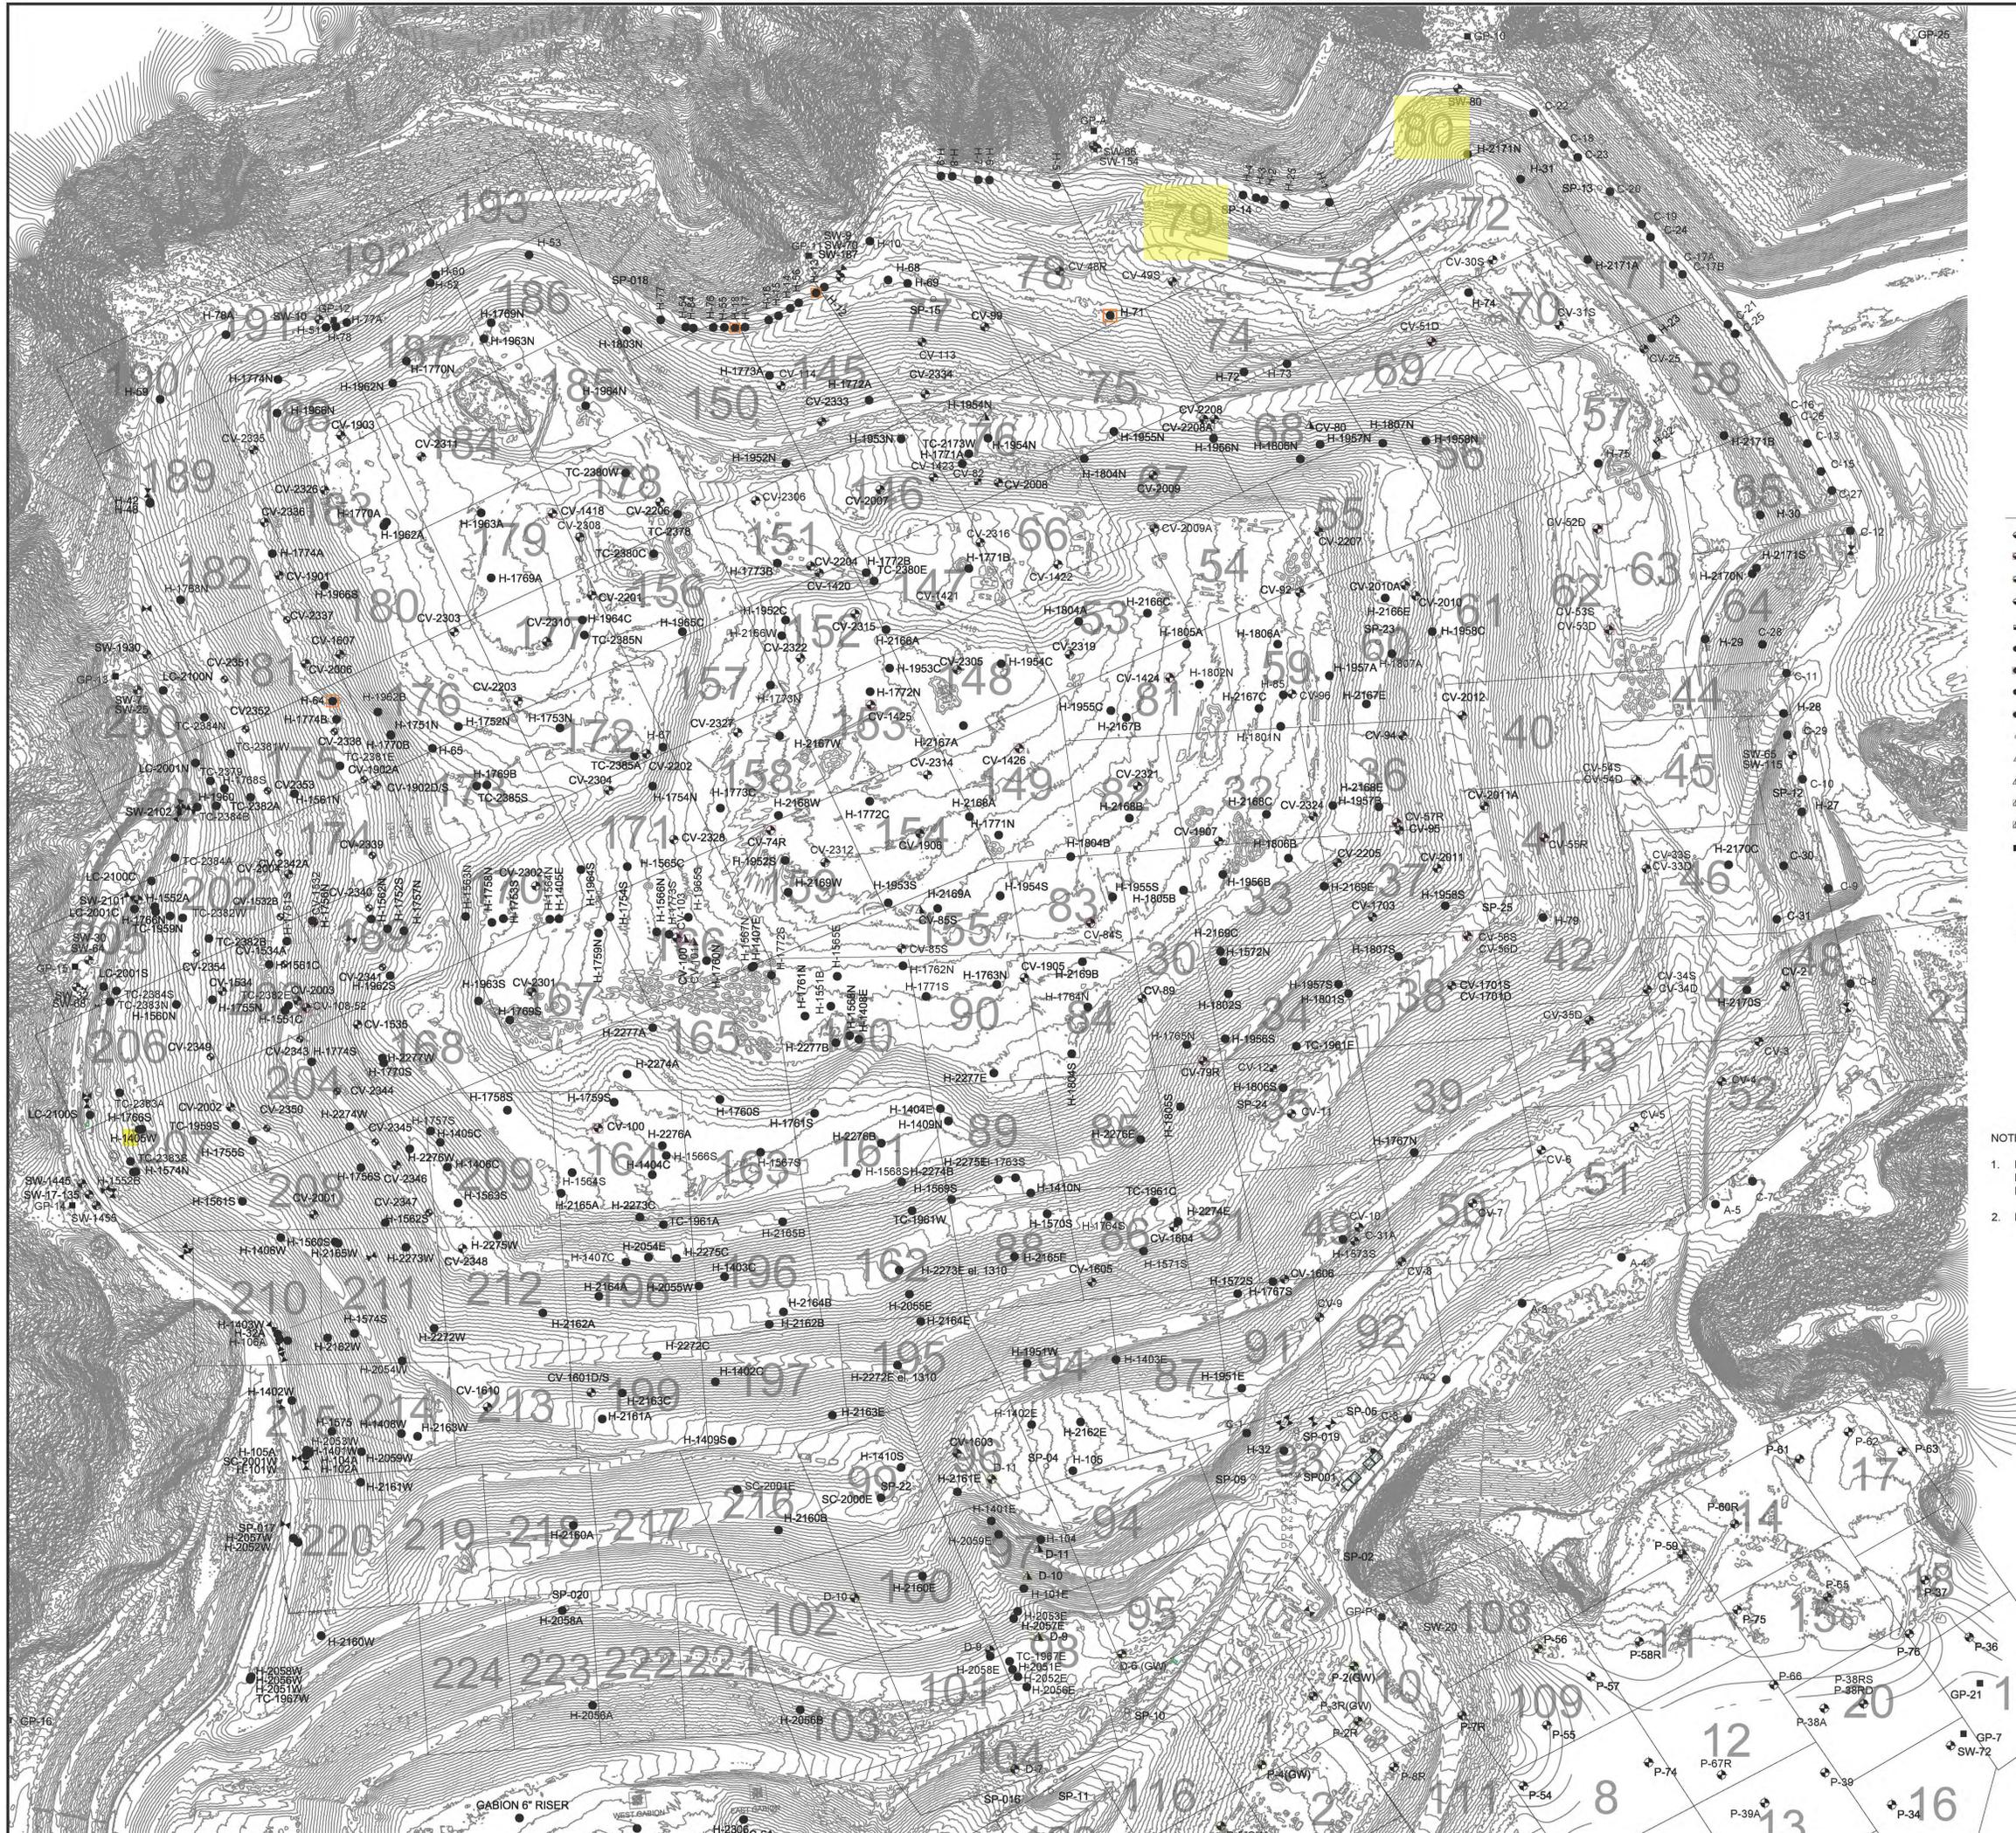
Adjuntos: Adjunto A - Mapa que muestra el lugar de la fuga

La fuga ocurrió desde el sumidero norte No. 4 ubicado dentro de las cuadrículas 79-80 – como se exhibe en el Adjunto A.

El 5 de noviembre de 2025, aproximadamente a las 8:45 a.m., hasta donde sabe Chiquita, la bomba neumática instalada en el sumidero norte No. 4 no pudo mantener niveles de acumulación apropiados y como resultado se acumularon líquidos que fluyeron desde el sumidero hasta el canal de aguas pluviales. Desde ese momento esa bomba fue reemplazada por una bomba Lorentz como se explica a continuación. Chiquita atribuye

esta fuga al mal funcionamiento del equipo. El líquido era de color marrón con poca viscosidad y viajó como un chorro liviano.

Al descubrir la fuga, el personal de Chiquita colocó tierra nueva encima del líquido para detener y contener el flujo de líquido. El líquido que llegó al canal de aguas pluviales fue contenido con un terraplén de contención de tierra. Chiquita después desplegó inmediatamente un camión de vacío hacia el sumidero del lado norte para extraer el líquido. El camión de vacío también removió el líquido acumulado del canal de aguas pluviales. El líquido después se trató utilizando el sistema de tratamiento de carbono activado granular del Vertedero. La tierra de la zona impactada se colocó en un contenedor rodante para su eliminación adecuada. El canal de aguas pluviales después se lavó a presión mientras se aplicaba vacío para asegurar la recolección de toda el agua del lavado. La limpieza comenzó de inmediato y se completó en dos (2) a tres (3) horas.

Para evitar que ocurran fugas similares en el futuro, personal de Chiquita cambió la bomba neumática por una bomba Lorentz y también comenzará a realizar desagotes de rutina del sumidero.
