# CHIQUITA CANYON

**Asunto: Informe de Derrame de Lixiviados  
Vertedero de Chiquita Canyon  
Archivo No. 67-020**

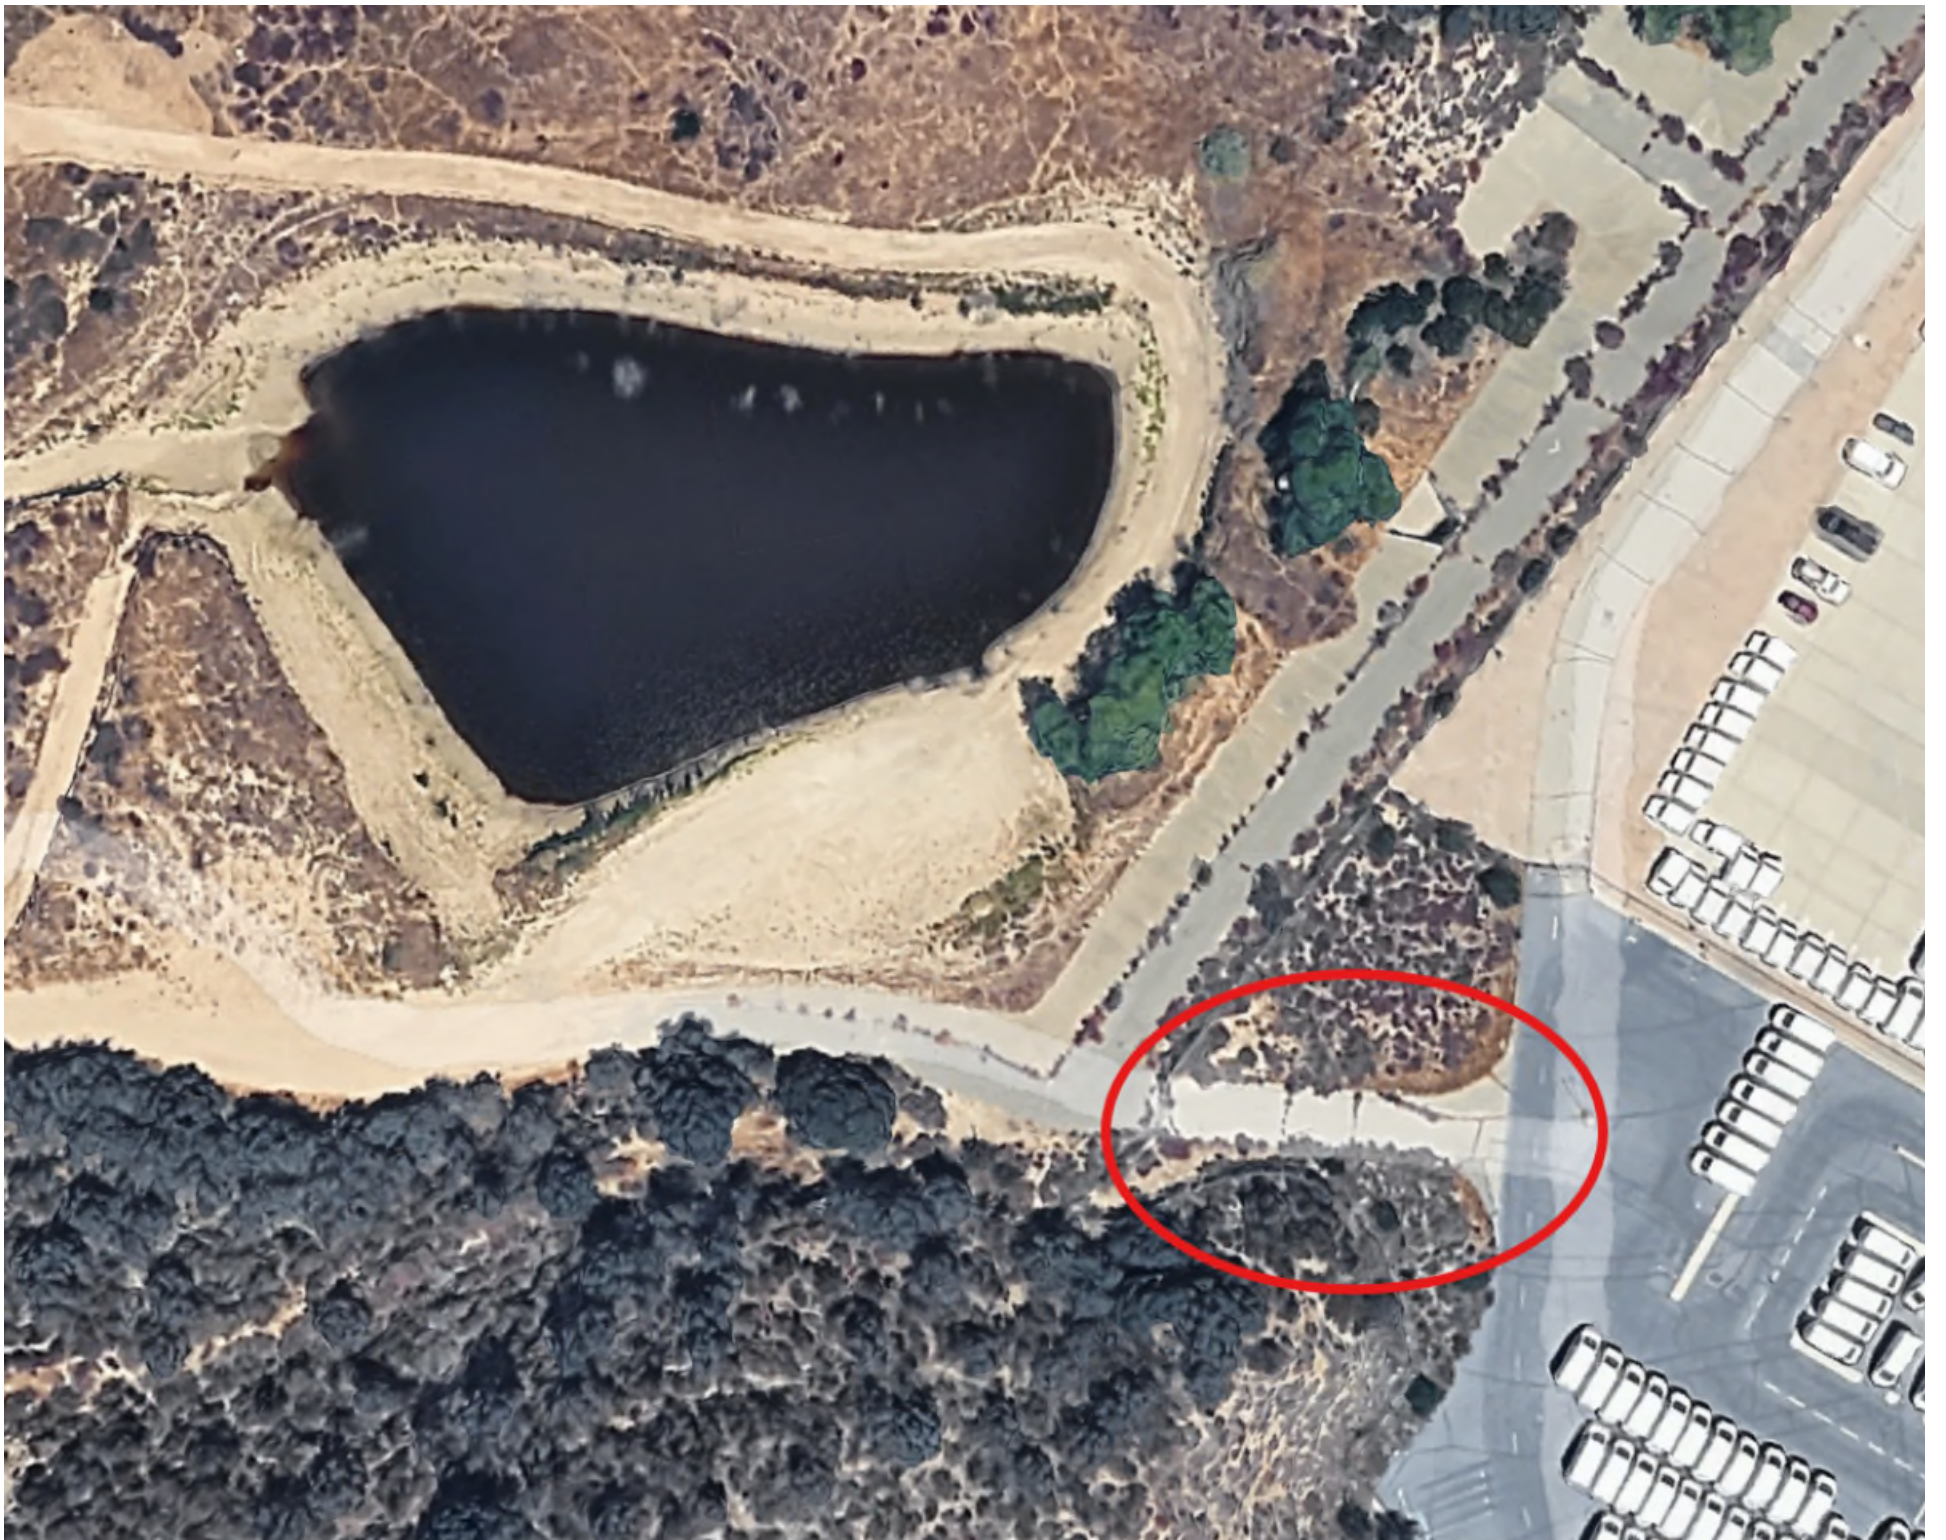
Adjuntos:  
Adjunto A - Mapa que muestra el lugar del derrame

El derrame ocurrió cerca de la Cuenca Este - como se exhibe en el **Adjunto A**.

Aproximadamente a las 8:50 p.m. del 7 de febrero de 2026, se derramó líquido de la Cuenca Este como resultado de que un chofer de un camión externo no despresurizó correctamente su camión antes de que comenzara el proceso de llenado. El líquido era de color marrón oscuro, con poca viscosidad, y tenía un índice de flujo bajo.

Al descubrir el derrame, el personal apagó inmediatamente la bomba que estaba siendo utilizada para llenar el camión externo con líquido y aplicó absorbente al área impactada. Como algo de líquido llegó a la propiedad de USPS, Chiquita también le informó al USPS sobre el derrame. Después se removieron el absorbente sucio y el suelo impactado y se colocó en un contenedor para su correcta disposición. Como precaución, Chiquita lavó a presión la propiedad de USPS mientras aplicaba vacío para asegurar la recolección de toda el agua del lavado. La limpieza comenzó inmediatamente y se completó en aproximadamente 1.5 horas.

Además, Chiquita está tomando medidas para evitar que ocurran derrames similares en el futuro. Chiquita también le ha comunicado al agente de sus camiones que el chofer ya no tiene permitido estar en las instalaciones.
