Respuesta de Campo de SCS al NTC del SCAQMD del 4 de febrero de 2026

El miércoles 4 de febrero de 2026 el Distrito de Gestión de la Calidad del Aire de la Costa Sur (SCAQMD) realizó una inspección en el sitio en el Vertedero de Chiquita Canyon. Durante la inspección, personal de Chiquita Canyon, LLC (Chiquita) acompañó al Inspector del SCAQMD, que realizó barridas de TVA en varios lugares del vertedero. El viernes 6 de febrero de 2026 personal de Chiquita le informó al personal de campo de SCS que hubo cinco (5) supuestas excedencias mayores a 500 ppmv detectadas durante estas barridas.

Photos of Remediated Locations

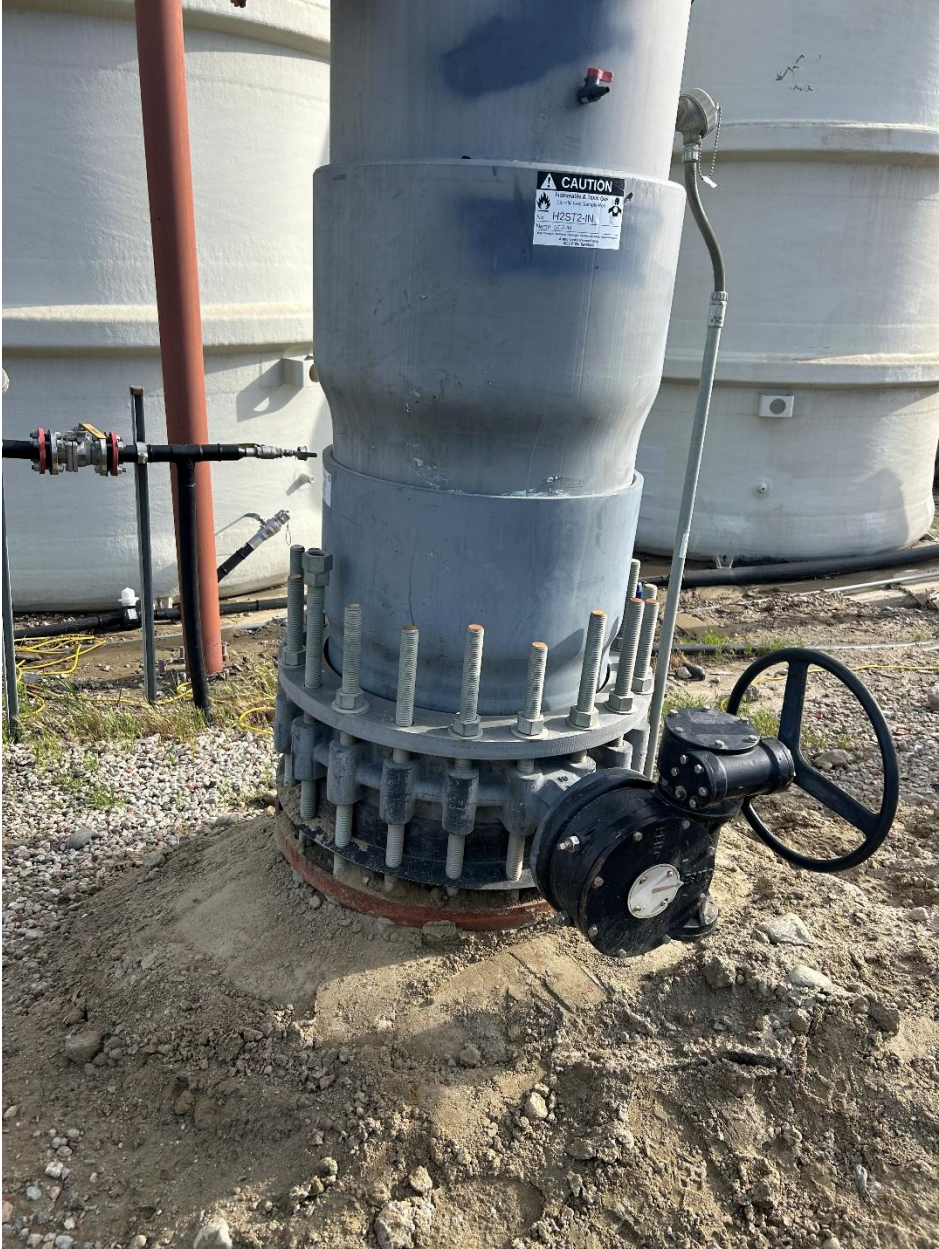
H2S Vessel 2

5	SCAQMD	Entrada del Depósito de H2S 4	ÁREA	2/04/26	>500	2/14/26	2/24/26	2/09/26	Se agregó tierra y se compactó	12/02/2026	202023046611	Erik Navarro	122

- En la Tubería de Entrada de H₂S de los Depósitos 1, 2, 3 y 4:
 - Se llevó tierra nueva a cada depósito de entrada individual y se compactó utilizando una compactadora de mano y un balde de retroexcavadora, para asegurar un sellado adecuado y minimizar las emisiones. (Nota: el trabajo se realizó en los Depósitos 1 y 3 como mantenimiento preventivo).
- En el Pozo CV-24037:
 - Se colocó tierra nueva alrededor del revestimiento del pozo y se compactó utilizando un balde de una retroexcavadora y una compactadora de mano. Esta acción estaba prevista para mejorar la contención y evitar futuras emisiones.
