**Asunto: Informe de Filtraciones de Lixiviados  
Vertedero de Chiquita Canyon  
Orden de WDR No. R4-2018-0172  
Archivo No. 67-020**

Conforme a MRP No. CI-6231 Sección B.3.a, Chiquita Canyon, LLC (“Chiquita”) mediante este instrumento proporciona la siguiente información sobre una filtración que se descubrió el 5 de junio de 2026, durante la cual ingresaron aproximadamente 0,5 galones de lixiviados característicamente no peligrosos asociados al Grupo C al canal de aguas pluviales, pero no llegaron a ninguna cuenca de sedimentación. Este es un estimativo conservador basado en observaciones visuales de personal de Chiquita. Chiquita mantiene materiales apropiados de respuesta que incluyen kits de derrames completos en inventario y ha capacitado a personal del sitio para responder a filtraciones para evitar que ingresen líquidos al sistema de aguas pluviales.

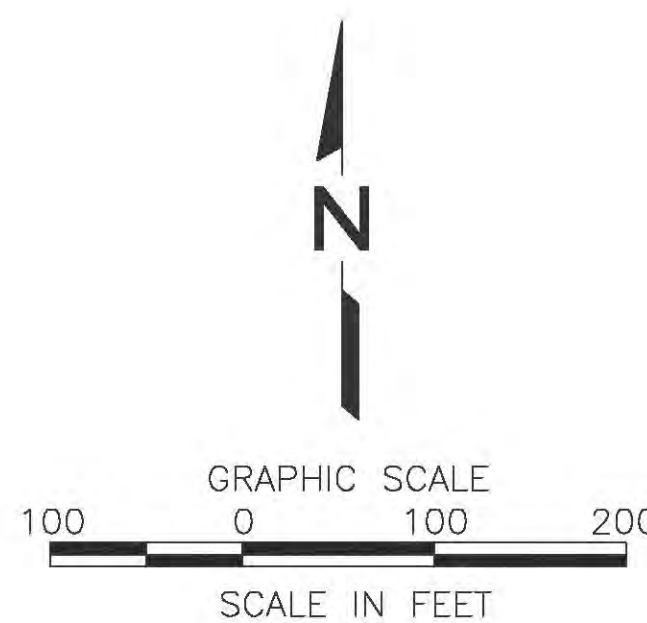
Adjuntos: Adjunto A - Mapa en Cuadrícula de la Ubicación de la Filtración

La filtración fue observada en la cuadrícula 93, como se indica en el **Adjunto A**.

El 5 de junio de 2026, aproximadamente a las 7:14 a.m., personal de Chiquita observó una pequeña filtración que ingresó al canal de aguas pluviales en la cuadrícula 93. La filtración tuvo un flujo muy bajo. Ingresó aproximadamente 0,5 galones de líquido de la filtración al canal de aguas pluviales, pero no llegó a ninguna de las cuencas de sedimentación. La pequeña cantidad de líquido provino de una junta en el concreto del canal de aguas pluviales.

El líquido era marrón oscuro, de poca viscosidad, y circuló a un índice de flujo bajo.

Al descubrirse, Chiquita construyó una represa filtrante en el canal de aguas pluviales para contener el líquido y lavó a presión el concreto afectado mientras aplicaba vacío, para asegurar la correcta recolección de toda el agua de lavado. Chiquita también aplicó silicona al área para sellar la junta de concreto donde ocurrió la filtración. Este trabajo se completó aproximadamente para las 10 a.m. ese mismo día. No se han observado otras filtraciones en esta área desde que se completó la limpieza.
