**CHIQUITA CANYON**  
*A Waste Connections Company*

**Asunto: Informe de filtración de lixiviados  
Vertedero Chiquita Canyon  
No. de Orden de WDR R4-2018-0172  
Archivo N° 67-020**

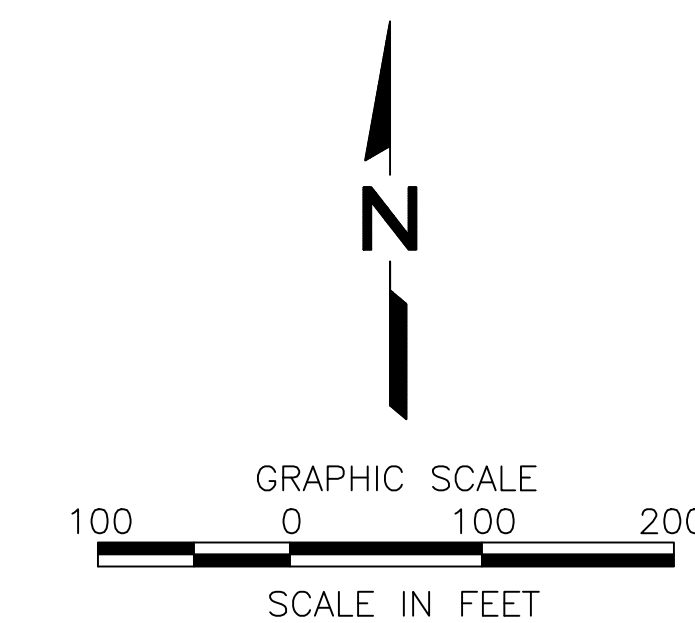
Anexos: Anexo A – Mapa de cuadrícula de la ubicación de la filtración

El incidente ocurrió en la cuadrícula 78, como se indica en el Anexo A.

El 1 de marzo de 2024, aproximadamente a la 1:46 p. m., mientras realizaba una inspección de rutina de la parte norte del vertedero y la carretera perimetral, Chiquita observó que la filtración fluía desde la pendiente y que finalmente se dirigía al canal de aguas pluviales. La filtración era de color ámbar con poca presión y se desplazaba con un flujo moderado.

Al descubrir la filtración, Chiquita comenzó a ejecutar rápidamente las medidas necesarias para contenerla y remediarla. Chiquita aplicó tierra en el área saturada de lixiviado. Chiquita también aspiró y lavó a presión el canal de aguas pluviales para garantizar la eliminación de todo el lixiviado. Para evitar filtraciones similares en el futuro, Chiquita aumentará la cantidad de aspiradoras en el campo de pozos.

Chiquita completó el trabajo de limpieza y reparación el 1 de marzo de 2024.
