Ref.: Informe Semanal de Chiquita Canyon, LLC sobre la Documentación y el Seguimiento de Problemas con las Cubiertas

4050 - Seguimiento de Fisuras y Grietas por Tensión en la Zona de Reacción de Chiquita

4050 - Inspección de Cubiertas Geosintéticas

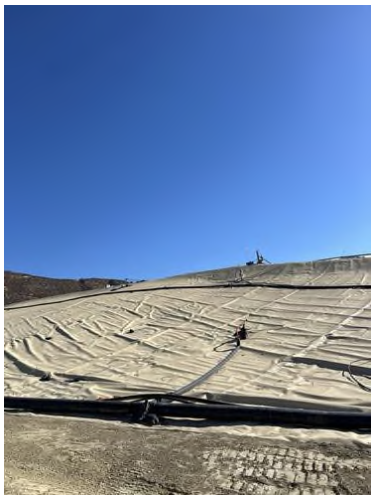
Foto 1

¿Hay algún problema con la cubierta geosintética?	No

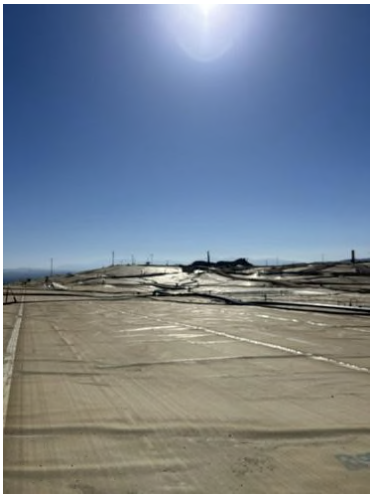
Foto 4

¿Hay áreas anómalas (inusuales o inesperadas) de daño o deformación de la cubierta que pudieran indicar una inestabilidad subyacente?	No
¿Hay algún indicio de grieta por tensión pendiente abajo en la parte superior de la pendiente o protuberancias en o cerca del talud de la pendiente?	No
¿Hay algún movimiento de equipos que penetre verticalmente en la cubierta (ej. inclinación)?	No
