CHIQUITA CANYON
A Waste Connections Company

Re: Informe de Inspección Semanal de Lixiviado de Chiquita Canyon, LLC sobre la Orden de Depuración Estipulada (Caso No. 6177-4), Condición 27(c)

Adjunto: Registros de Inspecciones de Filtraciones/Acumulaciones de Lixiviados del 12 de octubre al 18 de octubre de 2026

4050 - Inspección de Filtraciones/Acumulaciones de Lixiviados de Chiquita

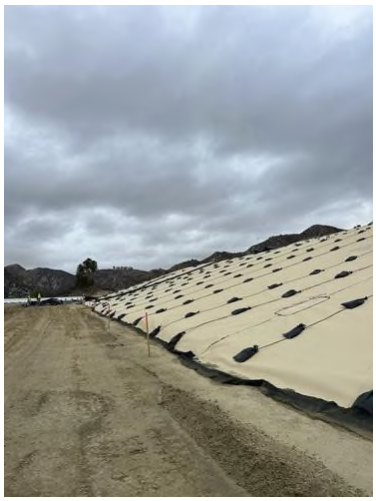
Foto 1

Descripción del lugar de la fotografía donde no hay filtración o acumulación de lixiviados.	Calle perimetral del lado oeste

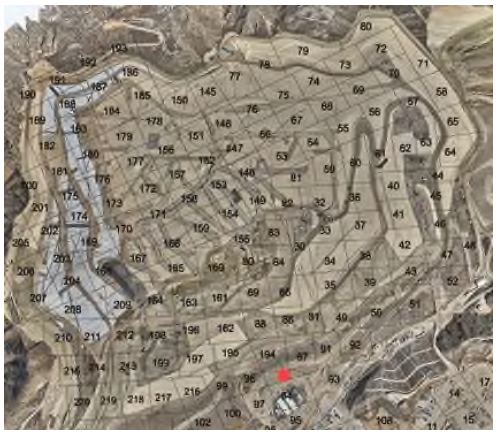
Inspección de Filtraciones de Lixiviados	
Inspección de filtraciones/acumulación de lixiviados	
Inspección de filtraciones/acumulación de lixiviados 1	
¿Se localizó la filtración/acumulación de lixiviados?	Sí
¿En qué cuadrícula se encuentra la filtración/acumulación de lixiviados?	194

Suelte el Pin para registrar la latitud/longitud de la ubicación de la filtración/acumulación.	Castaic CA 91384 Estados Unidos (34.43022154493459, -118.64540116514746)
Hora en la que se descubrió la filtración/acumulación	12 de octubre de 2026 1:16 PM PDT
Duración estimada de la presencia de lixiviados en ese lugar	1/2 hora
Cantidad estimada de lixiviados	1-5 galones
Extensión del área impactada (pies cuadrados aproximados impactados)	6 pies cuadrados
Tipo de olor	Lixiviado
Intensidad del olor	2 - Se Detectó un Olor Leve
Nivel de saturación del suelo circundante	Líquido libre estancado

Se encontró un pozo abandonado y se agregó una tapa para que el flujo de líquido sea más lento y se agregó un interceptor lateral nuevo para dirigir el líquido al drenaje del talud existente que fluye hacia un sumidero.

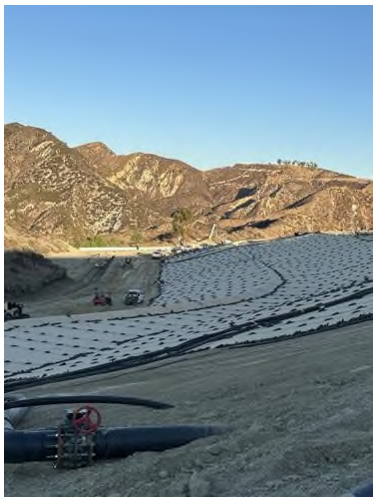
Foto 1

Descripción del lugar de la fotografía donde no hay filtración o acumulación de lixiviados.	Calle perimetral del lado oeste

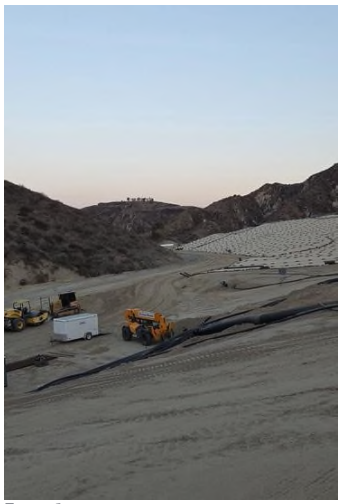
Foto 1

Descripción del lugar de la fotografía donde no hay filtración o acumulación de lixiviados.	Sin acumulaciones o fugas en la calle perimetral del lado oeste

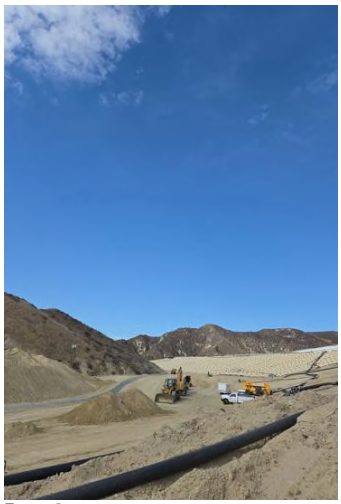
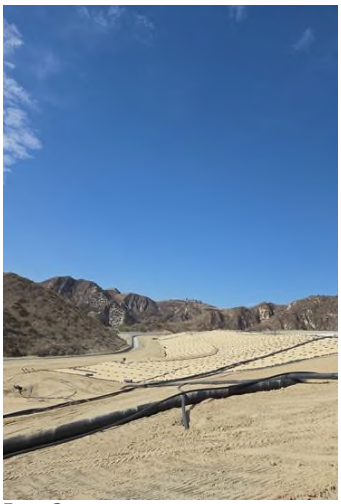
Descripción del lugar de la fotografía donde no hay filtración o acumulación de lixiviados.	Sin filtraciones o acumulaciones en la calle perimetral del lado oeste

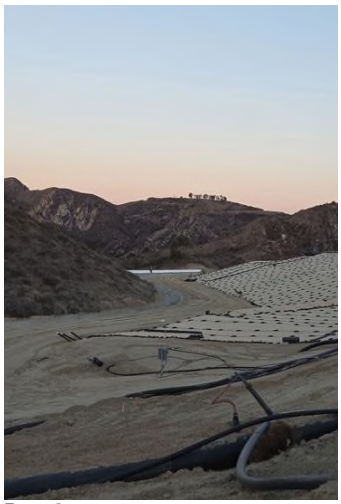
Foto 1

Descripción del lugar de la fotografía donde no hay filtración o acumulación de lixiviados. Sin filtraciones ni acumulaciones en la calle perimetral del lado oeste

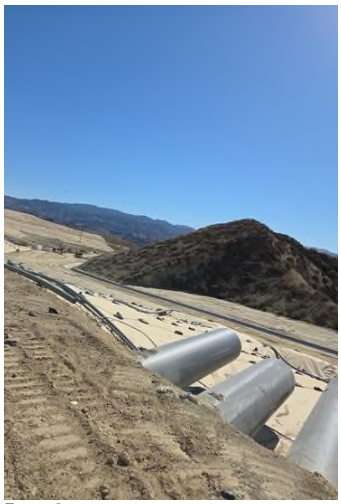
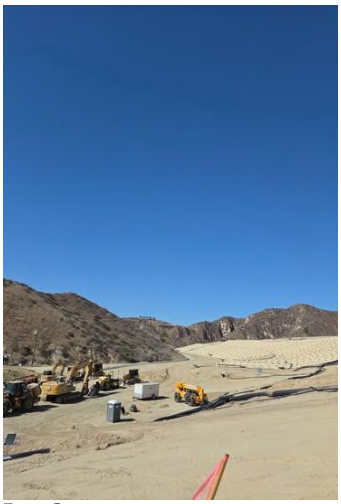
Descripción del lugar de la fotografía donde no hay filtración o acumulación de lixiviados.	Sin filtraciones o acumulaciones en la calle perimetral del lado oeste
