CHIQUITA CANYON
A Waste Connections Company

Re: Informe Semanal de Chiquita Canyon, LLC sobre la Documentación y el Seguimiento de Problemas con las Cubiertas

4050 - Seguimiento de Fisuras y Grietas por Tensión en la Zona de Reacción de Chiquita

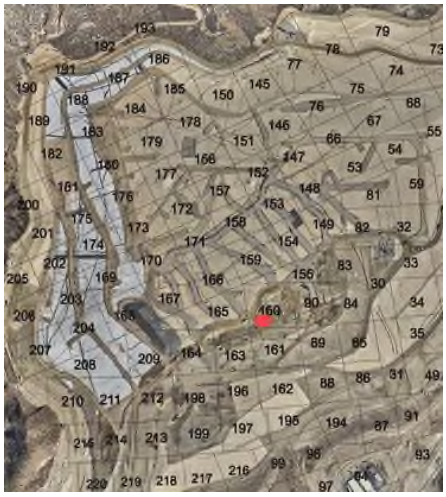
¿Se Encontraron Fisuras o Grietas por Tensión?	Sí

Ubicación en la Cuadrícula	160
Fecha y Hora del Descubrimiento	12 de octubre de 2026 9:41 AM PDT

120 pies x 80 pies

Ninguna grieta individual de 50 pies o más

Desplazamiento Horizontal (ancho)	Pequeña 0.5-2" de ancho
Desplazamiento Vertical (alto)	Extra Pequeña <0.5" de alto
Orientación (dirección)	Noreste a Sudoeste
Ubicación	Castaic CA 91384 Estados Unidos (34.43320164097441, -118.6471781423292)
¿La Fisura o Grieta se reparó? Si se reparó, agregue una fotografía y la descripción de las reparaciones realizadas	Sí

Fecha y hora de las reparaciones	12 de octubre de 2026 10:16 AM PDT
Descripción de las reparaciones	Se compactaron las grietas pasando maquinaria de orugas.

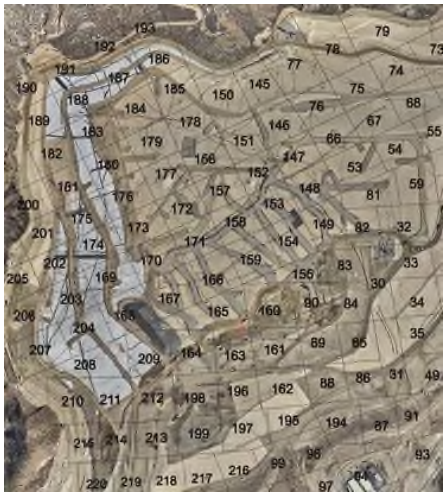
¿Se Encontraron Fisuras o Grietas por Tensión?	Sí

Ubicación en la Cuadrícula	163
Fecha y Hora del Descubrimiento	13 de octubre de 2026 10:16 AM PDT

Longitud de la grieta (en pies) o zona que contiene múltiples grietas (pies x	35 pies

pies)	
Desplazamiento Horizontal (ancho)	Extra Pequeña <0.5 de ancho
Desplazamiento Vertical (alto)	Extra Pequeña <0.5" de alto
Orientación (dirección)	Noreste a Sudoeste
Ubicación	Castaic CA 91384 Estados Unidos (34.43367609478185, -118.64794848670815)
¿La Fisura o Grieta se reparó? Si se reparó, agregue una fotografía y la descripción de las reparaciones realizadas	Sí

Fecha y hora de las reparaciones	13 de octubre de 2026 10:43 AM PDT
Descripción de las reparaciones	Se compactaron las grietas pasando maquinaria de orugas.

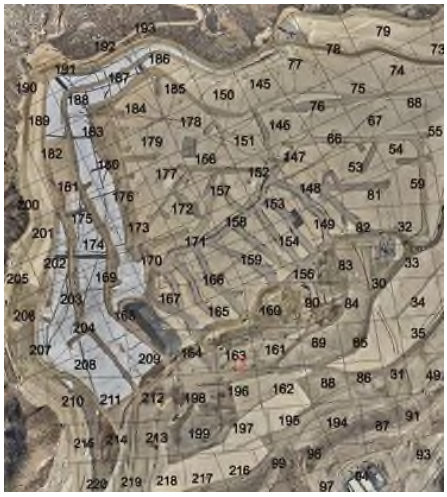
¿Se Encontraron Fisuras o Grietas por Tensión?	Sí

Ubicación en la Cuadrícula	163
Fecha y Hora del Descubrimiento	13 de octubre de 2026 10:40 AM PDT

Longitud de la grieta (en pies) o zona que contiene múltiples grietas (pies x pies)	20 pies
Desplazamiento Horizontal (ancho)	Extra Pequeña <0.5 de ancho
Desplazamiento Vertical (alto)	Extra Pequeña <0.5" de alto
Orientación (dirección)	Noreste a Sudoeste
Ubicación	Castaic CA 91384 Estados Unidos (34.43256578367595, -118.64771368801219)
¿La Fisura o Grieta se reparó? Si se reparó, agregue una fotografía y la descripción de las reparaciones realizadas	Sí

Fecha y hora de las reparaciones	13 de octubre de 2026 11:28 AM PDT
Descripción de las reparaciones	Se compactaron las grietas pasando maquinaria de orugas.

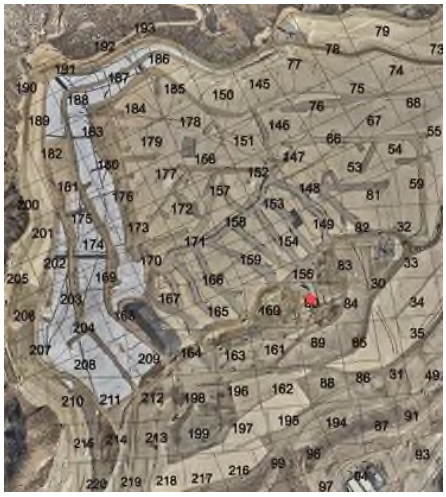
¿Se Encontraron Fisuras o Grietas por Tensión?	Sí

Ubicación en la Cuadrícula	90
Fecha y Hora del Descubrimiento	15 de octubre de 2026 9:44 AM PDT

Longitud de la grieta (en pies) o zona que contiene múltiples grietas (pies x	6 pies x 3 pies

Desplazamiento Horizontal (ancho)	Mediana 2-4" de ancho
Desplazamiento Vertical (alto)	Extra Pequeña <0.5" de alto
Orientación (dirección)	Este a Oeste
Ubicación	Castaic CA 91384 Estados Unidos (34.43354147635523, -118.64639140727344)
¿La Fisura o Grieta se reparó? Si se reparó, agregue una fotografía y la descripción de las reparaciones realizadas	Sí

Fecha y hora de las reparaciones	15 de octubre de 2026 9:58 AM PDT
Descripción de las reparaciones	Otro (por favor describa)

Se agregó tierra y se compactó

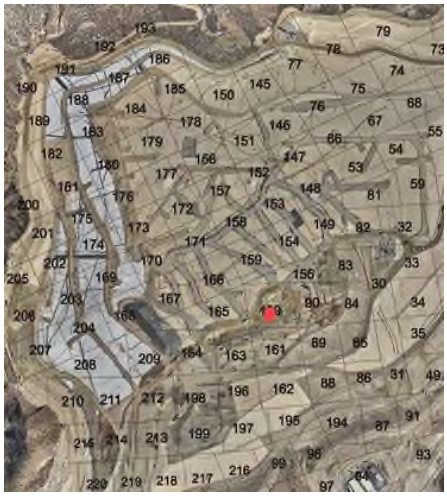
¿Se Encontraron Fisuras o Grietas por Tensión?	Sí

Ubicación en la Cuadrícula	160
Fecha y Hora del Descubrimiento	15 de octubre de 2026 9:51 AM PDT

Longitud de la grieta (en pies) o zona que contiene múltiples grietas (pies x pies)	30 pies x 25 pies
Desplazamiento Horizontal (ancho)	Extra Pequeña <0.5 de ancho
Desplazamiento Vertical (alto)	Extra Pequeña <0.5" de alto
Orientación (dirección)	Noreste a Sudoeste
Ubicación	Castaic CA 91384 Estados Unidos (34.43324161628399, -118.64717491795464)
¿La Fisura o Grieta se reparó? Si se reparó, agregue una fotografía y la descripción de las reparaciones realizadas	Sí

Fecha y hora de las reparaciones	15 de octubre de 2026 10:42 AM PDT
Descripción de las reparaciones	Se compactaron las grietas pasando maquinaria de orugas.

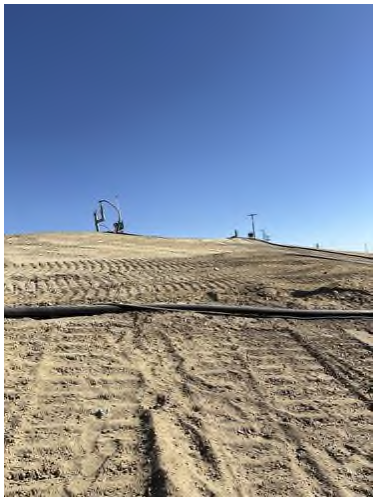
Foto 1

¿Se Encontraron Fisuras o Grietas por Tensión?	No

El número de cuadrícula del área de la fotografía donde no hay fisuras ni grietas por tensión	164

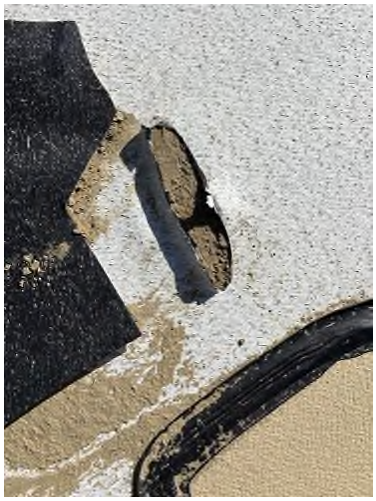
Foto 11

Identificación de Problemas	
Problema Identificado	
Problema Identificado 1	
¿Hay algún problema con la cubierta geosintética?	Sí
Fecha y Hora del Descubrimiento del Problema	13 de octubre de 2026 10:19 AM PDT

Número de Cuadrícula	187

Los desgarros del revestimiento deben emparcharse/soldarse por extrusión.

Descripción de la obra de reparación	Los desgarros se encintaron al ser descubiertos y después se emparcharon y se soldaron por extrusión.
Fecha y hora de la reparación (dentro de las 2 horas)	13 de octubre de 2026 10:25 AM PDT

¿Se requieren otras reparaciones permanentes?	No
Fecha y Hora de la reparación final (si es necesaria)	16 de octubre de 2026 3:15 PM PDT

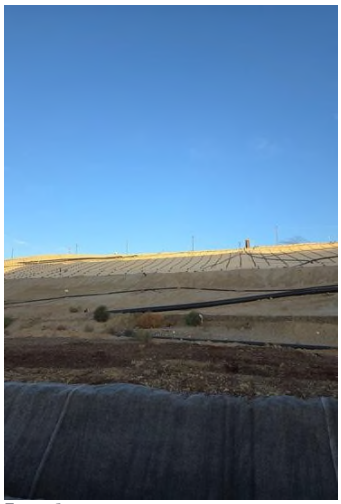
Foto 1

¿Hay algún problema con la cubierta geosintética? No

Inestabilidad debajo de la cubierta	
¿Hay áreas anómalas (inusuales o inesperadas) de daño o deformación de la cubierta que pudieran indicar una inestabilidad subyacente?	No
¿Hay algún indicio de grieta por tensión pendiente abajo en la parte superior de la pendiente o protuberancias en o cerca del talud de la pendiente?	No
¿Hay algún movimiento de equipos que penetre verticalmente en la cubierta (ej. inclinación)?	No
