CHIQUITA CANYON
A Waste Connections Company

Re: Informe Semanal de Chiquita Canyon, LLC sobre la Documentación y el Seguimiento de Problemas con las Cubiertas

4050 - Seguimiento de Fisuras y Grietas por Tensión en la Zona de Reacción de Chiquita

4050 - Inspección de Cubiertas Geosintéticas

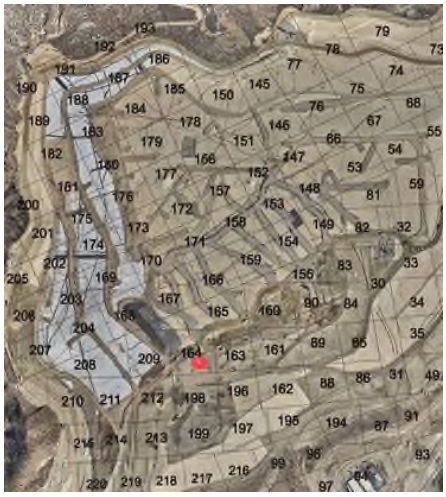
¿Se Encontraron Fisuras o Grietas por Tensión?	Sí

Ubicación en la Cuadrícula	164
Fecha y Hora del Descubrimiento	19 de octubre de 2026 11:03 AM PDT

Longitud de la grieta (en pies) o zona que contiene múltiples grietas (pies x pies)	16 pies x 90 pies
Ninguna grieta individual de 50 pies o más	
Desplazamiento Horizontal (ancho)	Pequeña 0.5-2" de ancho
Desplazamiento Vertical (alto)	Extra Pequeña <0.5" de alto
Orientación (dirección)	Noreste a Sudoeste
Ubicación	28101 Chiquito Canyon Rd Castaic CA 91384 Estados Unidos (34.428510602027366, -118.66457793492441)
¿La Fisura o Grieta se reparó? Si se reparó, agregue una fotografía y la descripción de las reparaciones realizadas	Sí

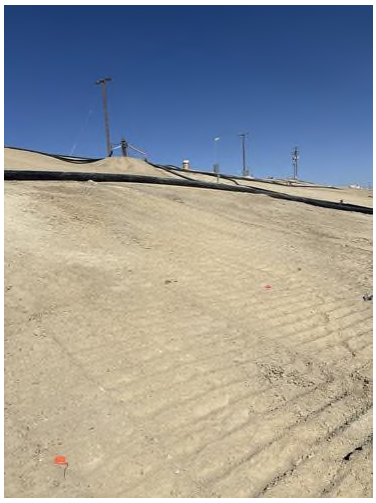
¿Se Encontraron Fisuras o Grietas por Tensión?	Sí

Ubicación en la Cuadrícula	163
Fecha y Hora del Descubrimiento	19 de octubre de 2026 11:09 AM PDT

Longitud de la grieta (en pies) o zona que contiene múltiples grietas (pies x pies)	10 pies x 25 pies
Desplazamiento Horizontal (ancho)	Extra Pequeña <0.5 de ancho
Desplazamiento Vertical (alto)	Extra Pequeña <0.5" de alto
Orientación (dirección)	Noreste a Sudoeste
Ubicación	Castaic CA 91384 Estados Unidos (34.43252366505045, -118.64773102115713)
¿La Fisura o Grieta se reparó? Si se reparó, agregue una fotografía y la descripción de las reparaciones realizadas	Sí

Fecha y hora de las reparaciones	19 de octubre de 2026 12:41 PM PDT
Descripción de las reparaciones	Se compactaron las grietas pasando maquinaria de orugas.

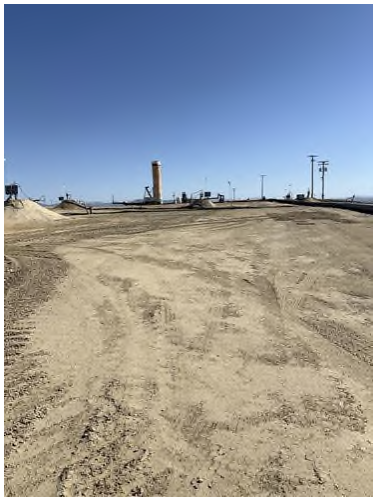
Foto 1

¿Se Encontraron Fisuras o Grietas por Tensión?	No

El número de cuadrícula del área de la fotografía donde no hay fisuras ni grietas por tensión	160

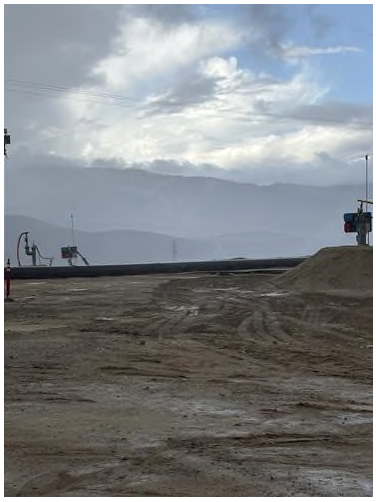
Foto 1

¿Se Encontraron Fisuras o Grietas por Tensión?	No

El número de cuadrícula del área de la fotografía donde no hay fisuras ni grietas por tensión	160

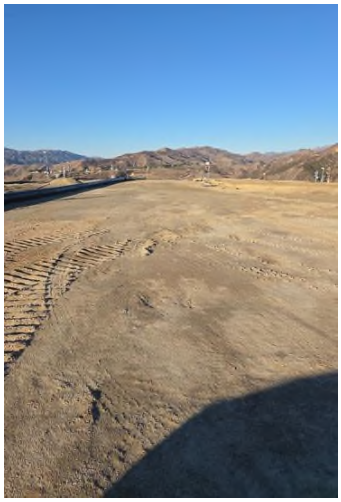
Foto 1

¿Se Encontraron Fisuras o Grietas por Tensión?	No

El número de cuadrícula del área de la fotografía donde no hay fisuras ni grietas por tensión	164

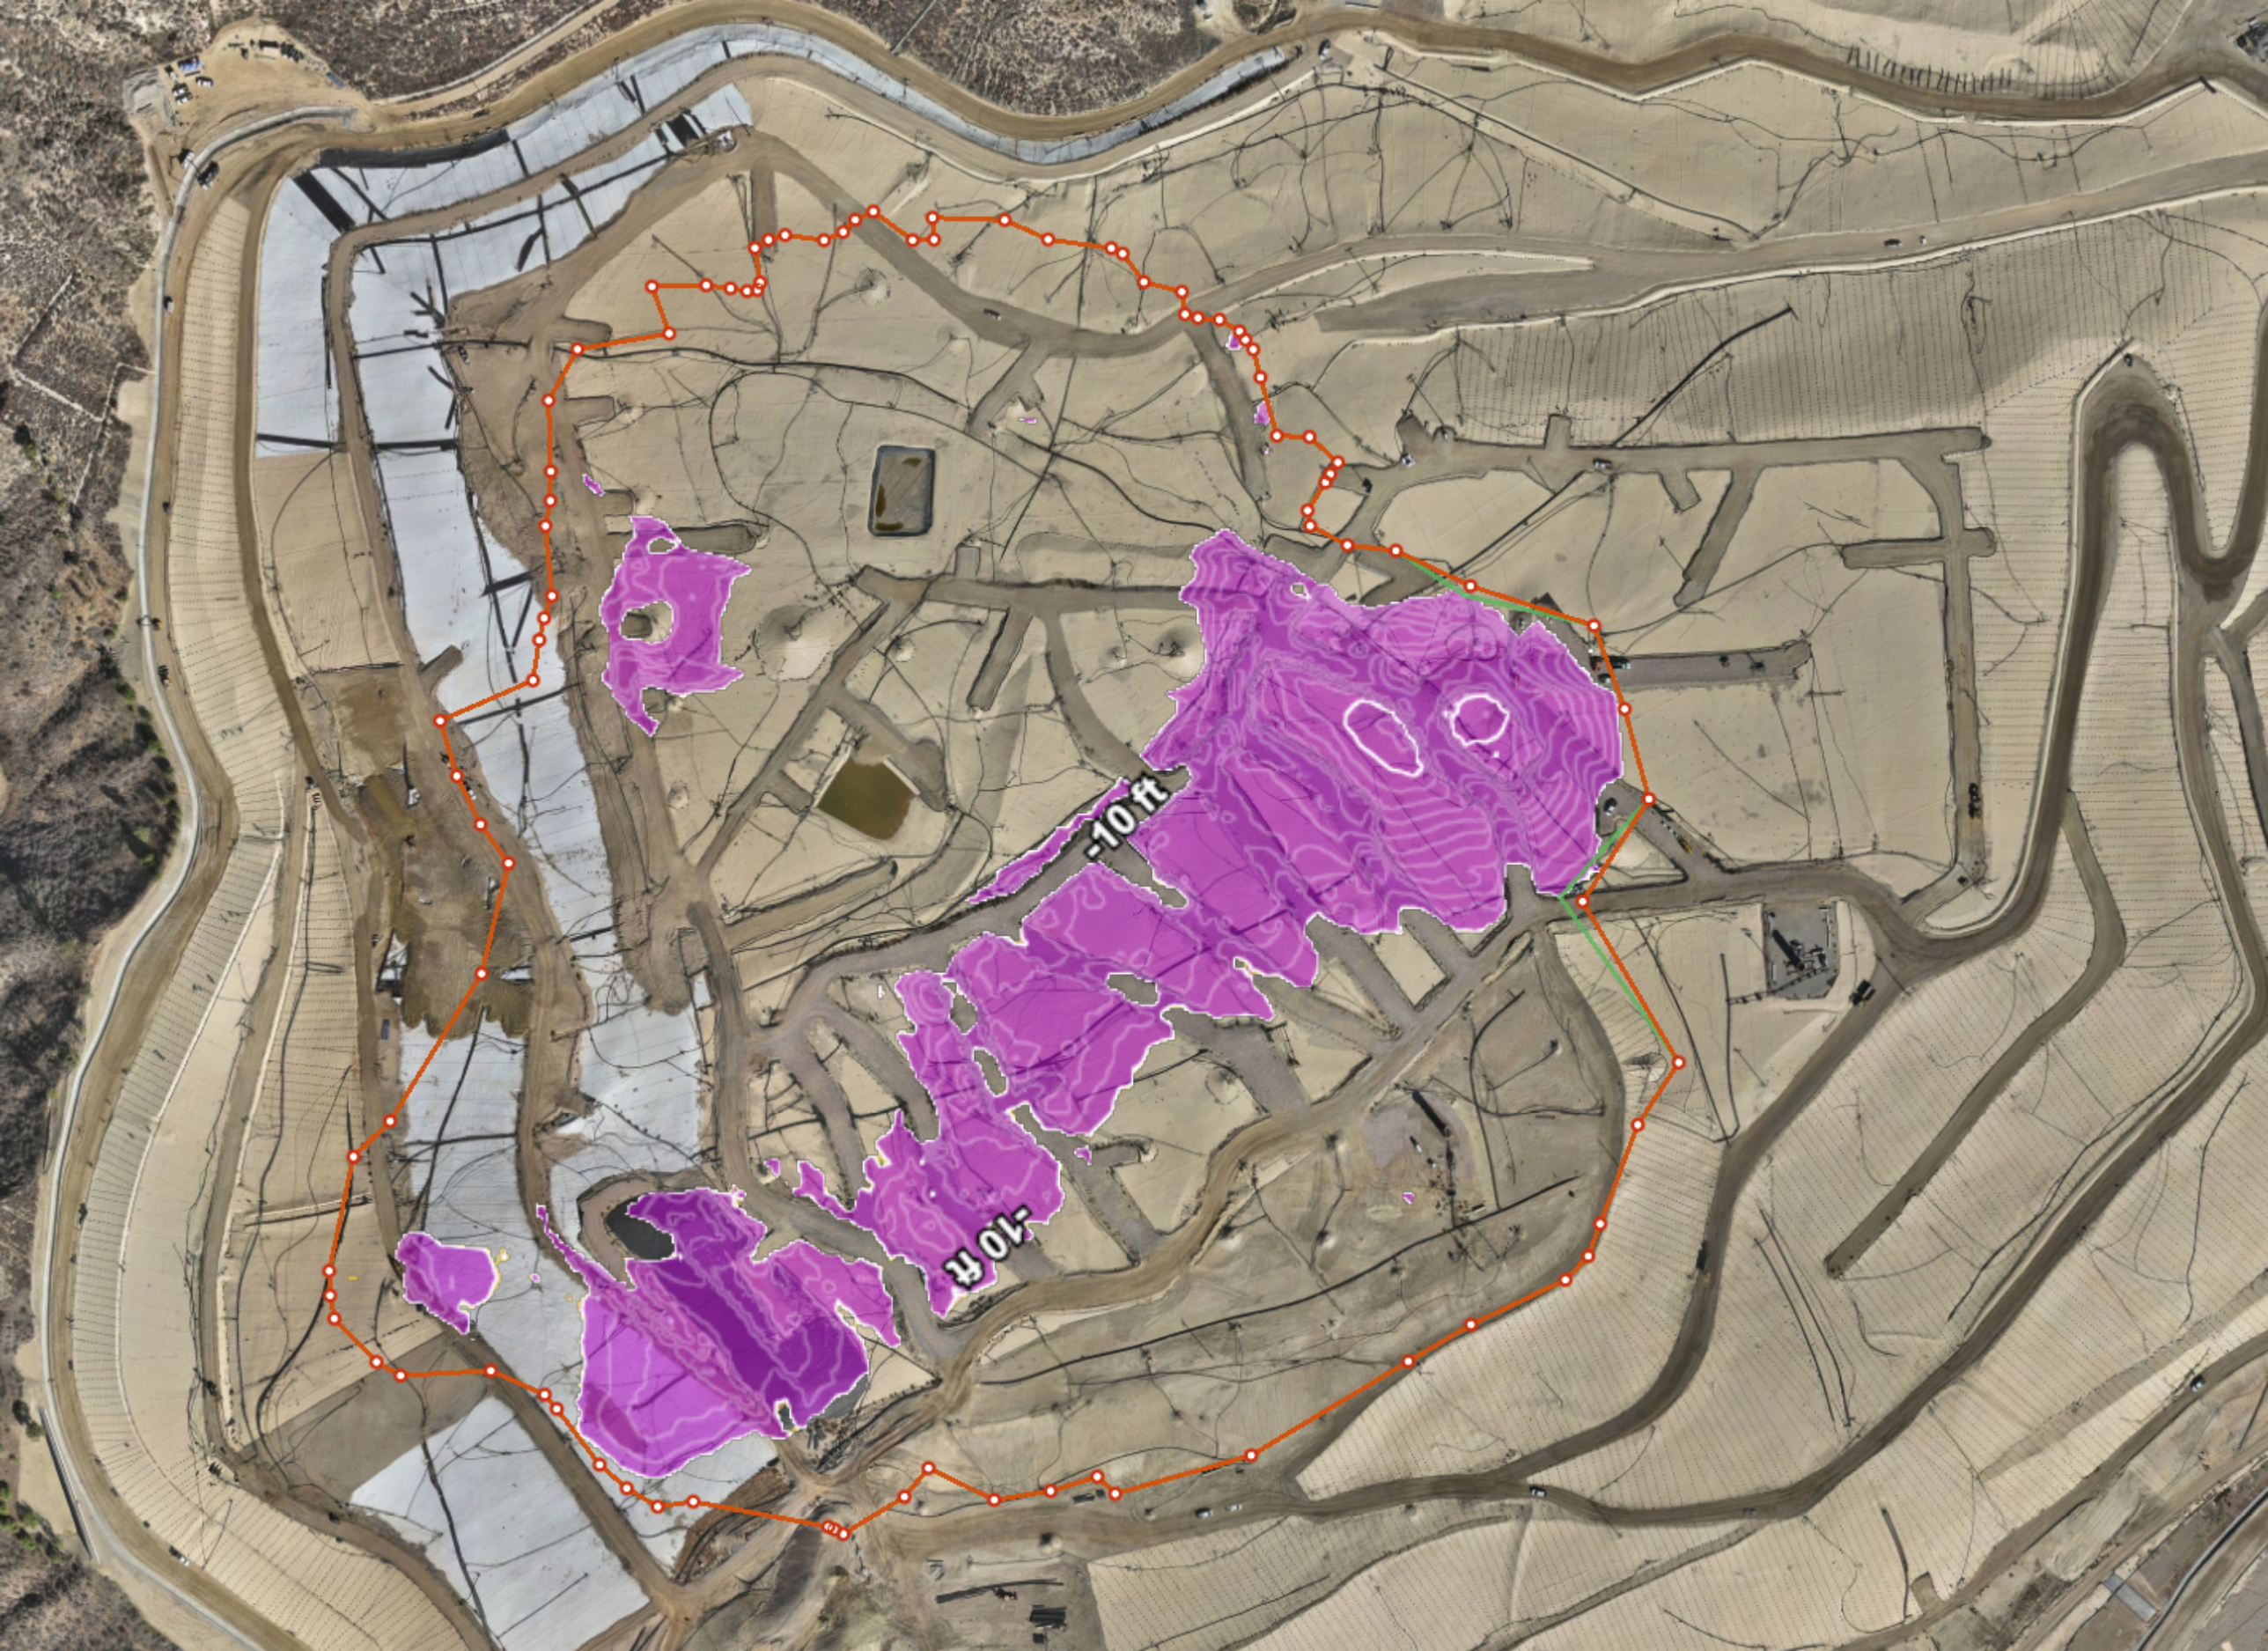
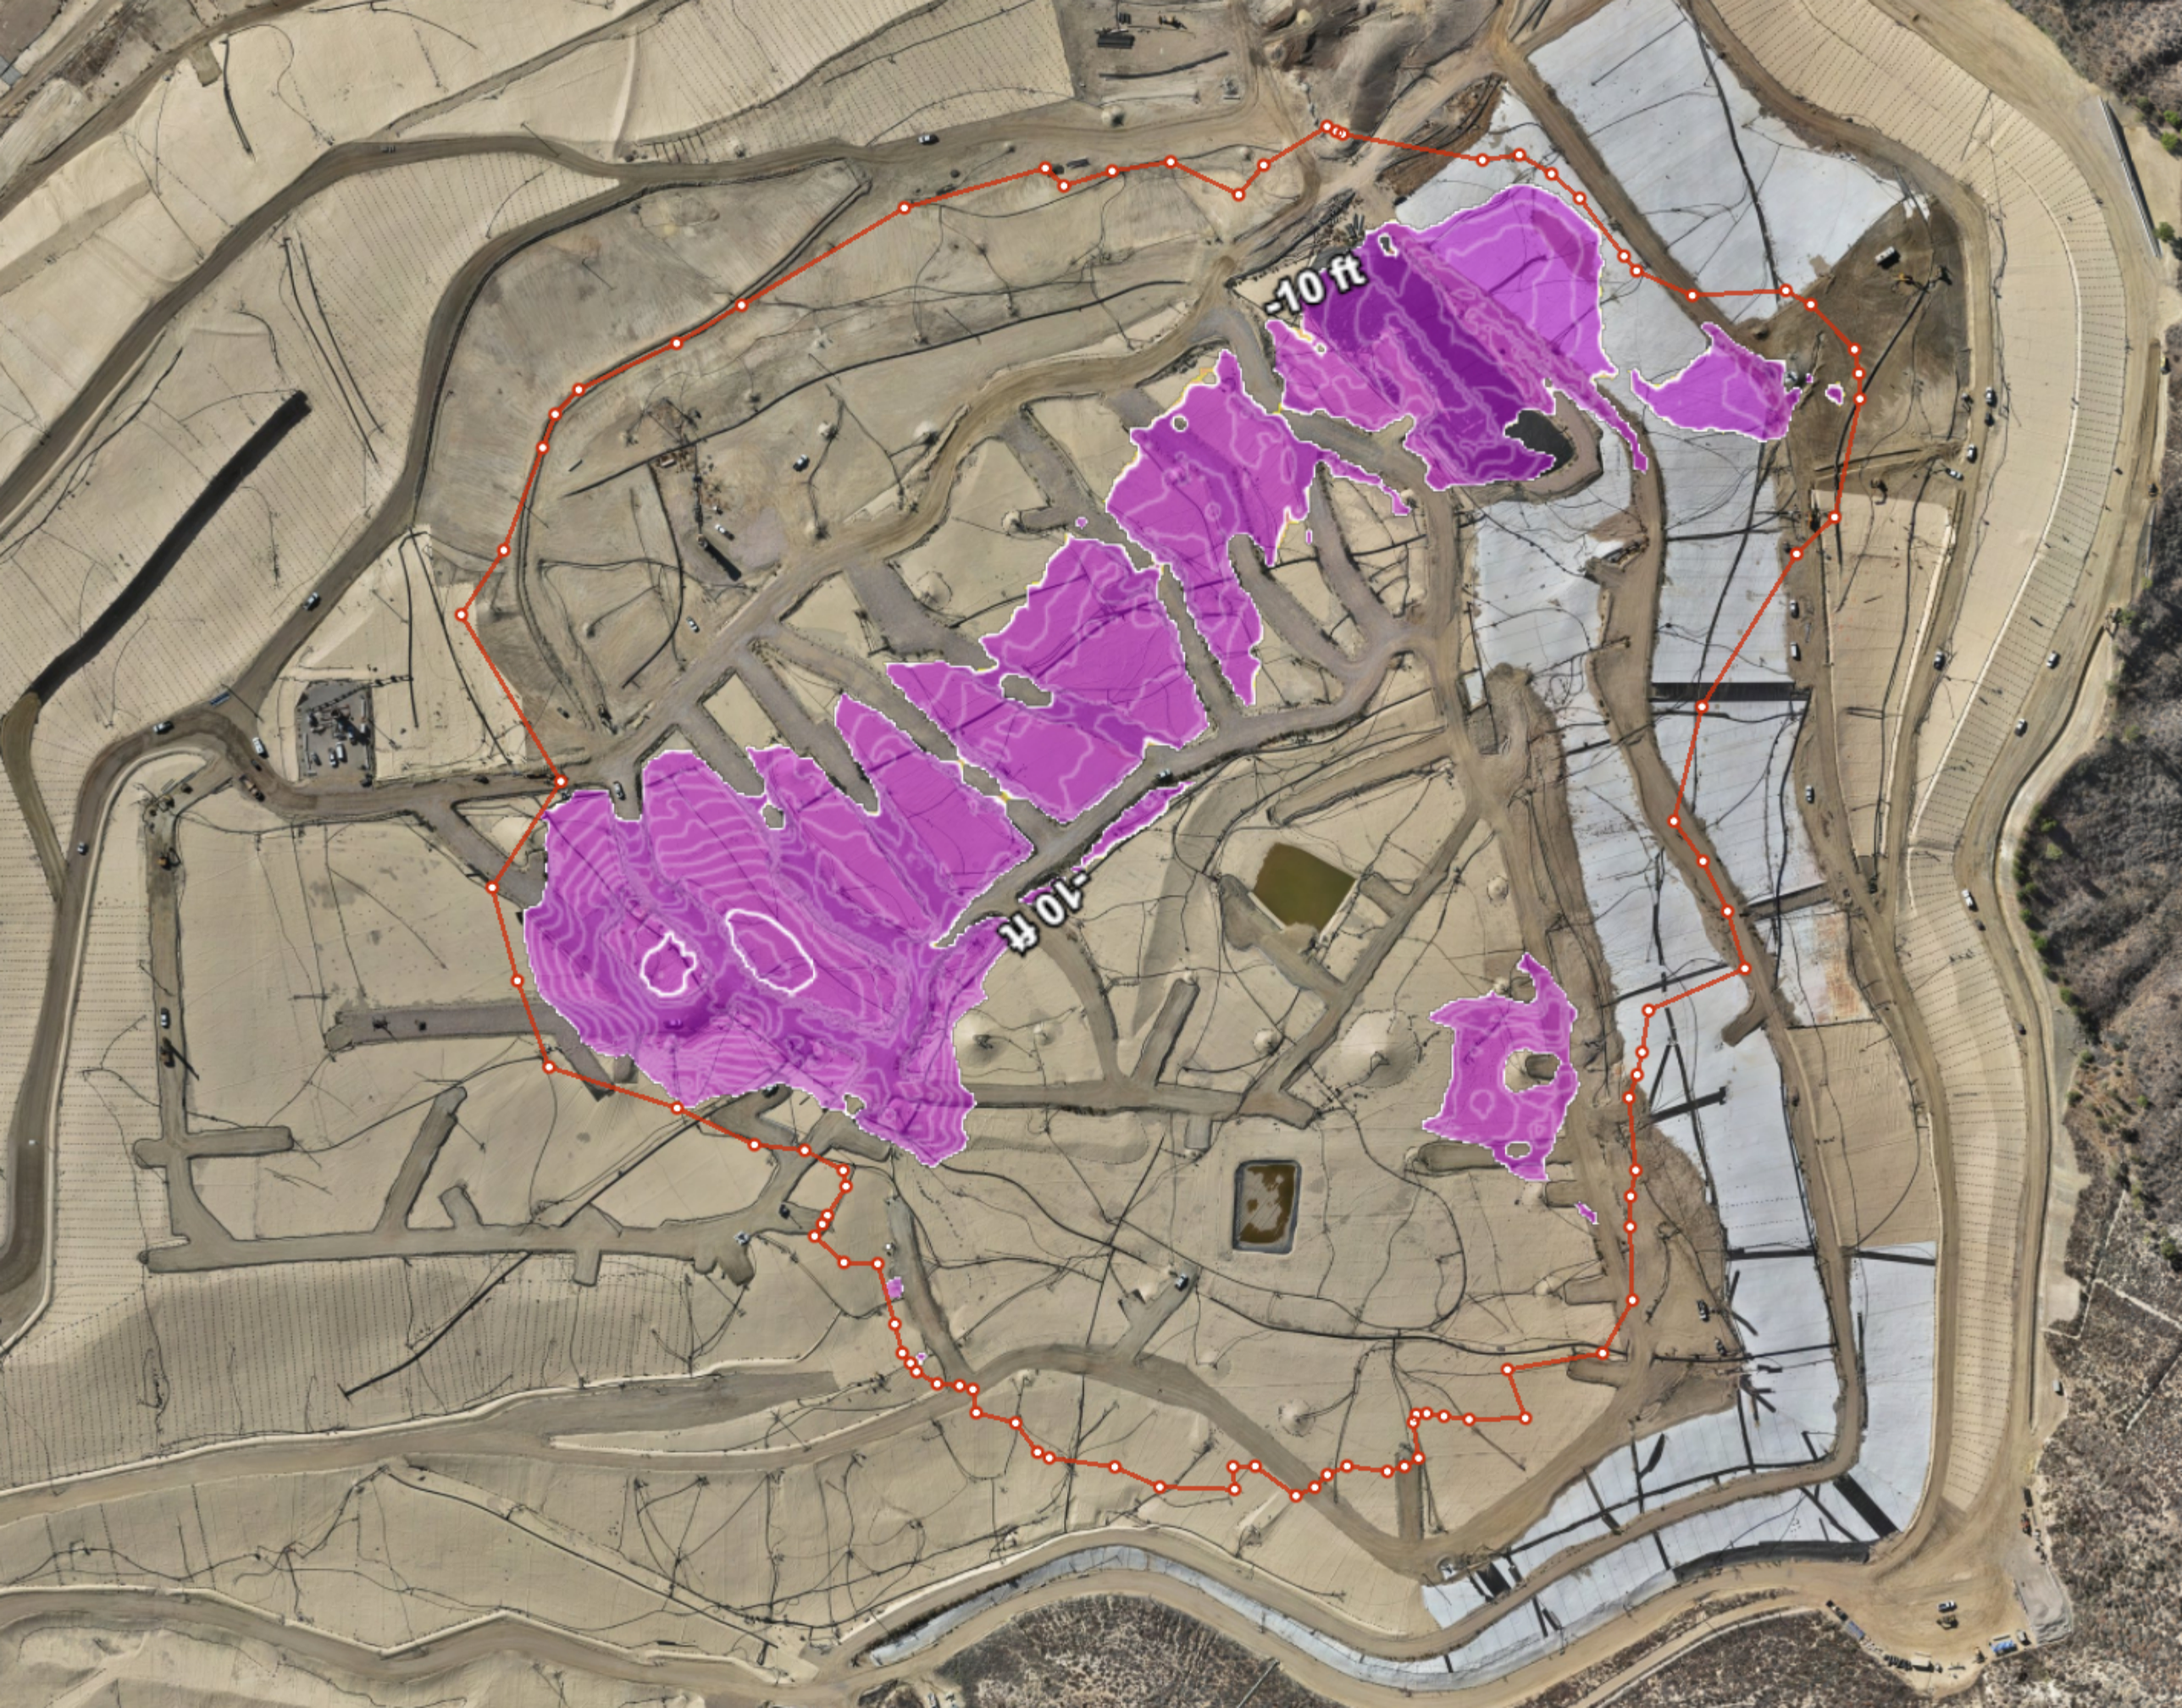
- Los gráficos de la página siguiente muestran el asentamiento en yardas cúbicas, medido en un lugar fijo.
- El mapa muestra el área entre el 22/10/2025 y el 20/10/2026 donde las cotas cambiaron más de 10 pies. Un índice de deformación de MSW típico es de un 3% por año - para un vertedero con una columna de desechos de 300 pies, sería de 9 pies por año.

- Durante operaciones normales en el sitio antes del cierre, se mantuvieron grandes pilas de materiales de piedra que a veces se movían según lo requerían otras operaciones. Las áreas utilizadas para estas pilas de materiales fueron al sur y al este de la zona revestida. No hay forma de diferenciar entre asentamiento y movimientos de acopios.

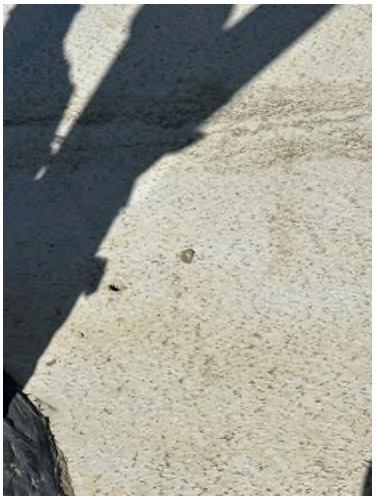
Foto 1

¿Hay algún problema con la cubierta geosintética?	Sí
Fecha y Hora del Descubrimiento del Problema	20 de octubre de 2026 2:41 PM PDT

Número de Cuadrícula	208

Notar cuál es el problema y qué debe repararse	Dos pequeños desgarros en el revestimiento. Deben emparcharse y soldarse por extrusión.

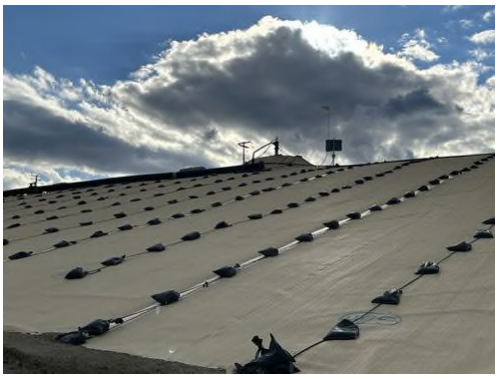
Foto 3

¿Hay áreas anómalas (inusuales o inesperadas) de daño o deformación de la cubierta que pudieran indicar una inestabilidad subyacente?	No
¿Hay algún indicio de grieta por tensión pendiente abajo en la parte superior de la pendiente o protuberancias en o cerca del talud de la pendiente?	No
¿Hay algún movimiento de equipos que penetre verticalmente en la cubierta (ej. inclinación)?	No

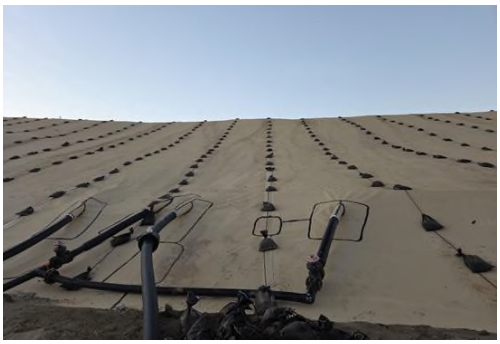
Foto 1

Identificación de Problemas	
Problema Identificado	
Problema Identificado 1	
¿Hay algún problema con la cubierta geosintética?	No
