Re: Informe Semanal de Chiquita Canyon, LLC sobre la Documentación y el Seguimiento de Problemas con las Cubiertas

4050 - Seguimiento de Fisuras y Grietas por Tensión en la Zona de Reacción de Chiquita

4050 - Inspección de Cubiertas Geosintéticas

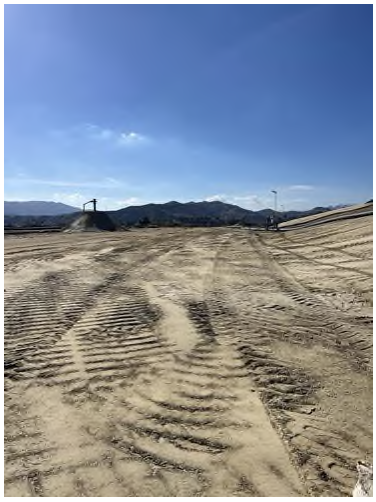
Foto 1

Seguimiento de Fisuras y Grietas por Tensión en la Zona de Reacción de Chiquita	
Seguimiento de Fisuras y Grietas por Tensión en la Zona de Reacción de Chiquita	
Seguimiento de Fisuras y Grietas por Tensión en la Zona de Reacción de Chiquita 1	
¿Se Encontraron Fisuras o Grietas por Tensión?	No

El número de cuadrícula del área de la fotografía donde no hay fisuras ni grietas por tensión	163
Inestabilidad	
¿Hay algún indicio de inquietudes sobre la estabilidad de la pendiente?	No

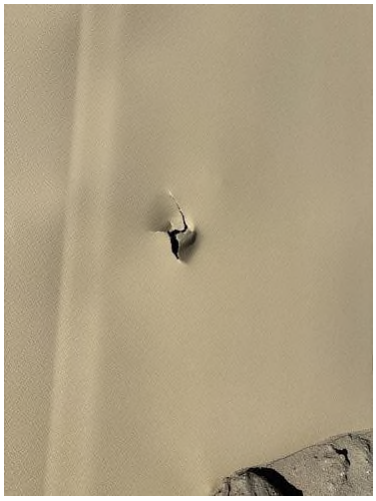
Foto 1

Notar cuál es el problema y qué debe repararse	El desgarro del revestimiento debe emparcharse/soldarse por extrusión.

Descripción de la obra de reparación	Se encintó el desgarro al descubrirse y después se emparchó y soldó por extrusión
Fecha y hora de la reparación (dentro de las 2 horas)	26 de octubre de 2026 1:56 PM PDT
¿Se requieren otras reparaciones permanentes?	No
Fecha y Hora de la reparación final (si es necesaria)	30 de octubre de 2026 3:02 PM PDT

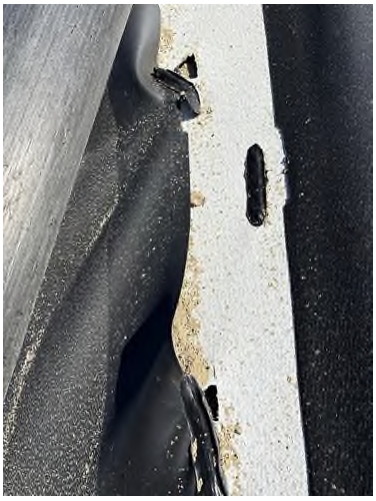
Foto 5

El revestimiento se desgarró.
Debe emparcharse y soldarse por extrusión

Descripción de la obra de reparación	Se encintó al descubrirse y después se emparchó y soldó por extrusión
Fecha y hora de la reparación (dentro de las 2 horas)	26 de octubre de 2026 3:38 PM PDT
¿Se requieren otras reparaciones permanentes?	No
Fecha y Hora de la reparación final (si es necesaria)	30 de octubre de 2026 3:05 PM PDT
Inestabilidad debajo de la cubierta	
¿Hay áreas anómalas (inusuales o inesperadas) de daño o deformación de la cubierta que pudieran indicar una inestabilidad subyacente?	No
¿Hay algún indicio de grieta por tensión pendiente abajo en la parte superior de la pendiente o protuberancias en o cerca del talud de la pendiente?	No
¿Hay algún movimiento de equipos que penetre verticalmente en la cubierta (ej. inclinación)?	No

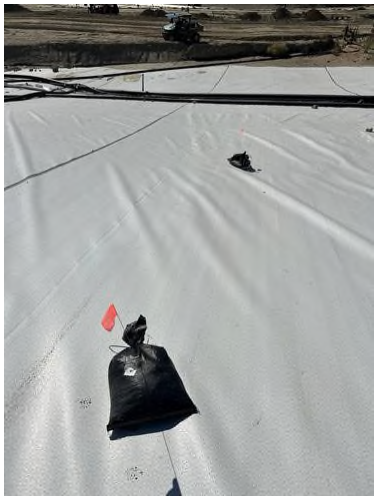
Foto 3

Notar cuál es el problema y qué debe repararse	Dos pequeños desgarros en el revestimiento. Deben emparcharse y soldarse por extrusión.

Descripción de la obra de reparación	Se encintó y se colocaron bolsas de arena al ser descubierto
Fecha y hora de la reparación (dentro de las 2 horas)	27 de octubre de 2026 2:44 PM PDT
¿Se requieren otras reparaciones permanentes?	Sí
La reparación permanente se programó para el 4/11/26	
Fecha y Hora de la reparación final (si es necesaria)

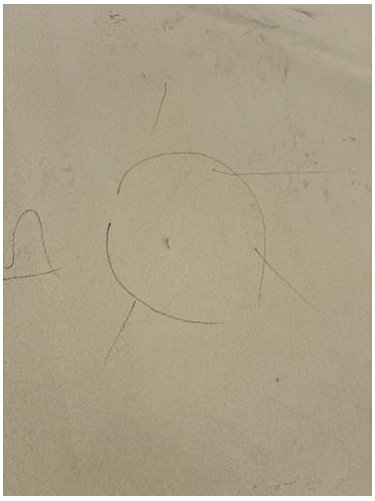
Foto 2

Notar cuál es el problema y qué debe repararse	Deben soldarse por extrusión dos pequeños orificios.

Descripción de la obra de reparación	Se colocaron bolsas de arena en los desgarros al descubrirse.
Fecha y hora de la reparación (dentro de las 2 horas)	30 de octubre de 2026 11:00 AM PDT
¿Se requieren otras reparaciones permanentes?	Sí

La reparación permanente se programó para el 4/11/26

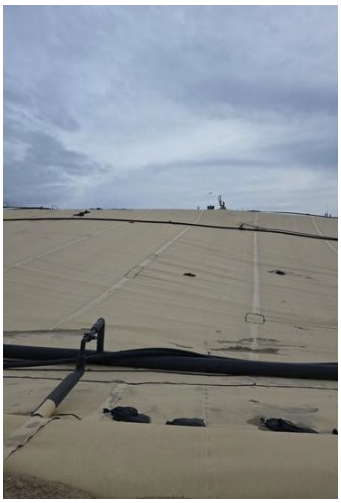
Foto 2

Identificación de Problemas	
Problema Identificado	
Problema Identificado 1	
¿Hay algún problema con la cubierta geosintética?	No
