CHIQUITA CANYON
A Waste Connections Company

**Ref.: Informe Semanal de Chiquita Canyon, LLC sobre la
Documentación y el Seguimiento de Problemas con las Cubiertas**

4050 - Seguimiento de Fisuras y Grietas por Tensión en la Zona de Reacción de Chiquita

4050 - Inspección de Cubiertas Geosintéticas

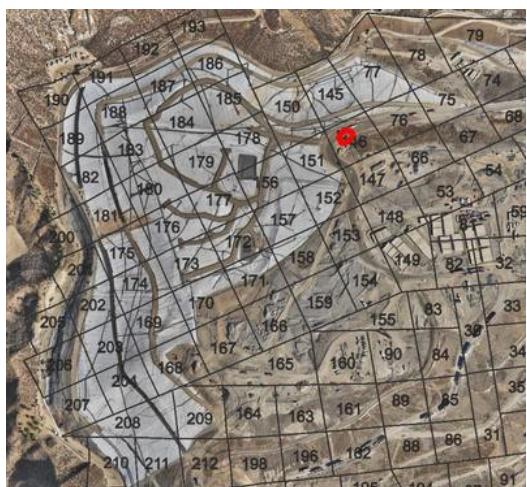
146

¿Se Encontraron Fisuras o Grietas por Tensión?

Sí

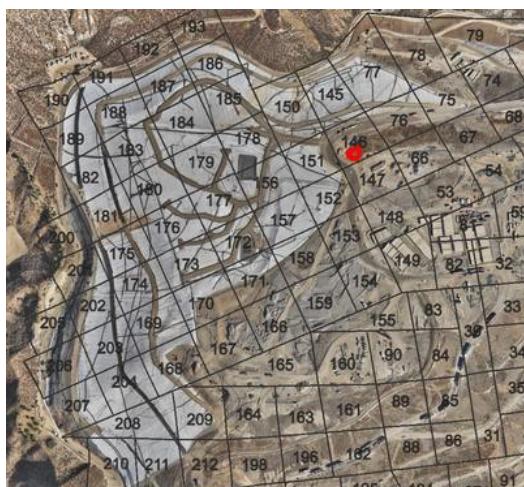
146

¿Se Encontraron Fisuras o Grietas por Tensión?

Sí

Las grietas se reconocieron

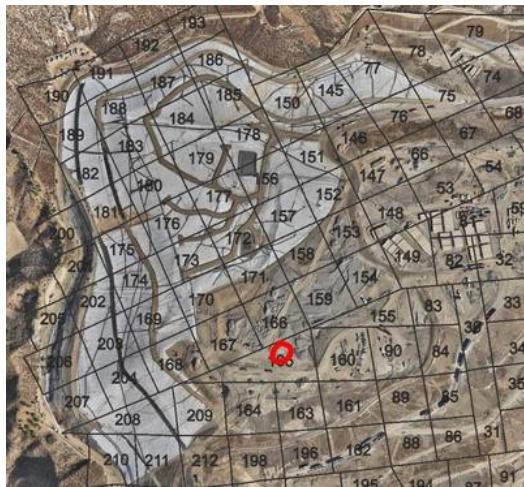
165

¿Se Encontraron Fisuras o Grietas por Tensión?

Sí

50 pies x 15 pies, ninguna grieta estuvo por encima de los 50 pies

Las grietas se reconocieron

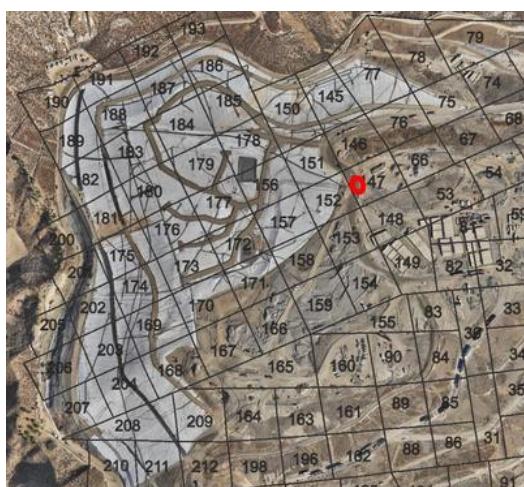
147

¿Se Encontraron Fisuras o Grietas por Tensión?

Sí

Fecha y hora de las reparaciones	17 de julio de 2025 a las 11:49 PM PDT
Descripción de las reparaciones	Las grietas se reconocieron recorriendo el lugar.
Seguimiento de Fisuras y Grietas por Tensión en la Zona de Reacción de Chiquita 2

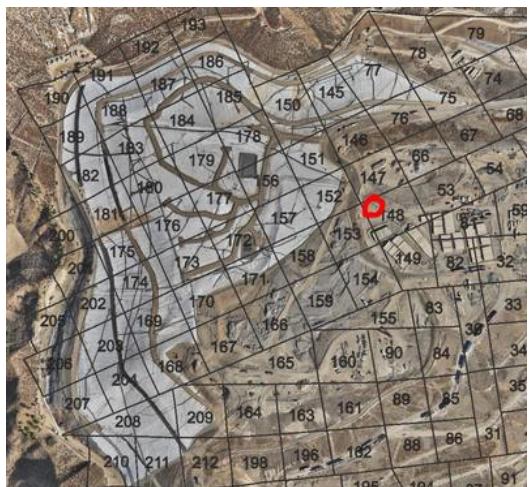
148

Longitud de la grieta (en pies) o zona que contiene múltiples grietas (pies x pies)	Área de 20 pies x 10 pies
Compensación Horizontal (ancho)	Pequeña 0.5-2" de ancho
Compensación Vertical (alto)	Extra Pequeña <0.5" de alto
Orientación (dirección)	Norte a Sur
Ubicación	<p>Castaic CA 91384 Estados Unidos (34.43553205559295, -118.64756728587024)</p>
¿La Fisura o Grita se reparó? Si se reparó, agregue una fotografía y la descripción de las reparaciones realizadas	Sí

Las grietas se compactaron con excavadora

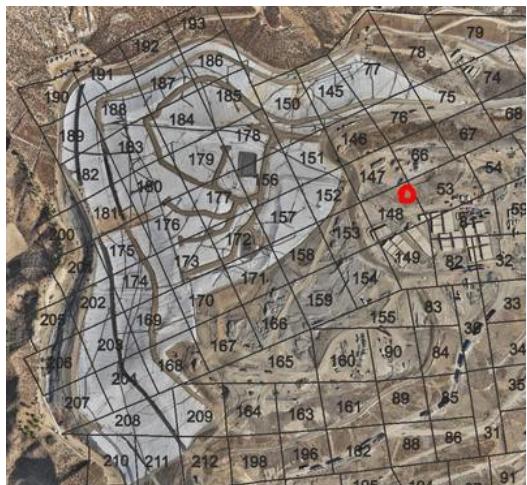
148

¿Se Encontraron Fisuras o Grietas por Tensión?

Sí

Pequeña 0.5-2" de ancho

Compensación Vertical (alto)	Extra Pequeña <0.5" de alto
Orientación (dirección)	Norte a Sur
Ubicación	Castaic CA 91384 Estados Unidos (34.43624500334951, -118.64579652585817)
¿La Fisura o Grita se reparó? Si se reparó, agregue una fotografía y la descripción de las reparaciones realizadas	Sí

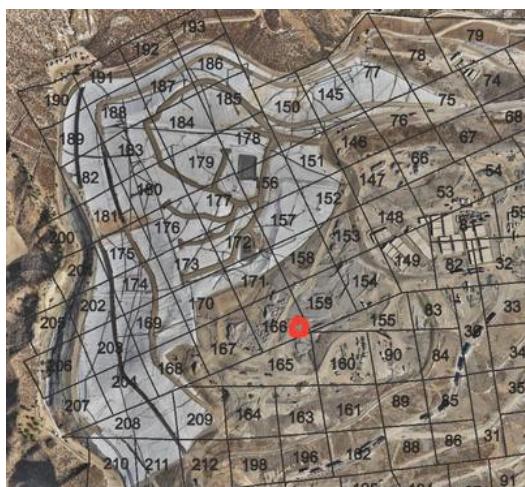
166

¿Se Encontraron Fisuras o Grietas por Tensión?

Sí

Las grietas se reconocieron
