CHIQUITA CANYON
A Waste Connections Company

**Ref.: Informe Semanal de Chiquita Canyon, LLC sobre la
Documentación y el Seguimiento de Problemas con las Cubiertas**

4050 - Seguimiento de Fisuras y Grietas por Tensión en la Zona de Reacción de Chiquita

4050 - Inspección de Cubiertas Geosintéticas

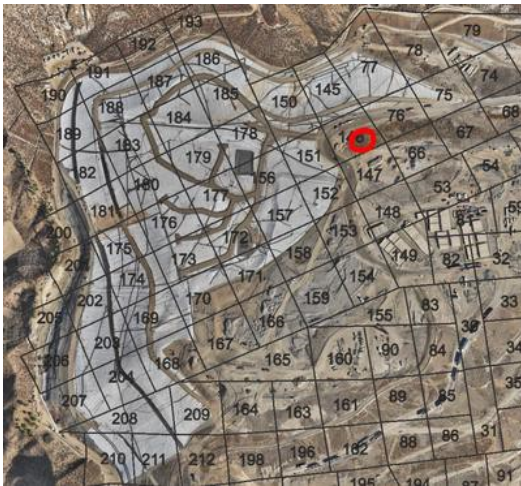
Ubicación en la Cuadrícula

¿Se Encontraron Fisuras o Grietas por Tensión?

Sí

146

Las grietas se reconocieron recorriendo el lugar.

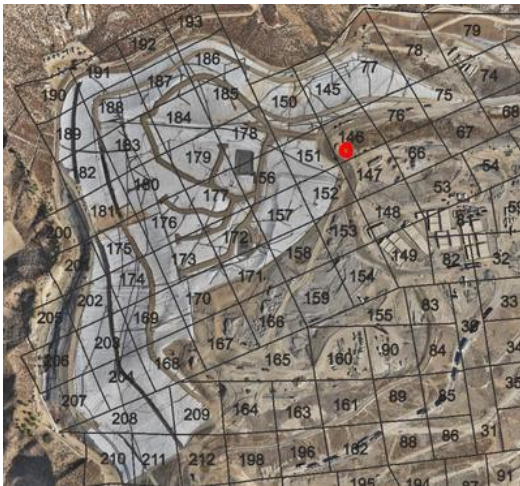
Ubicación en la Cuadrícula

¿Se Encontraron Fisuras o Grietas por Tensión?

Sí

146

Las grietas se reconocieron recorriendo el lugar.

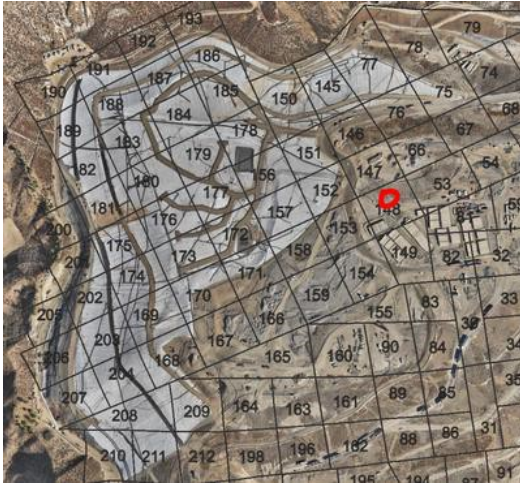
Ubicación en la Cuadrícula

¿Se Encontraron Fisuras o Grietas por Tensión?

Sí

148

Las grietas se reconocieron recorriendo el lugar.

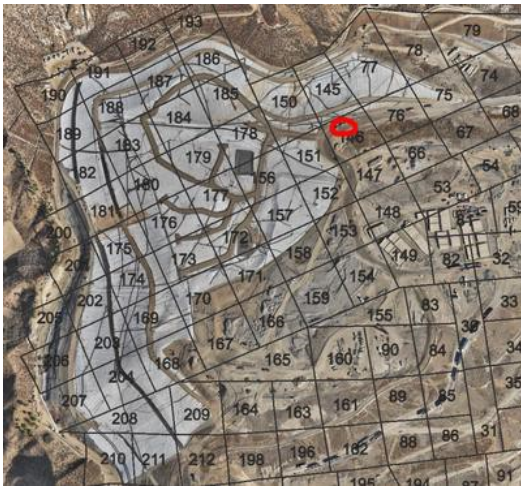
Ubicación en la Cuadrícula

¿Se Encontraron Fisuras o Grietas por Tensión?

Sí

146

Las grietas se cubrieron con tierra y se compactó.

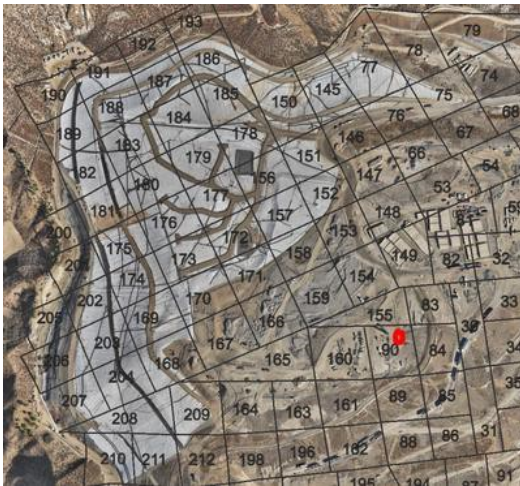
Ubicación en la Cuadrícula

¿Se Encontraron Fisuras o Grietas por Tensión?

Sí

90

Las grietas se reconocieron recorriendo el lugar.

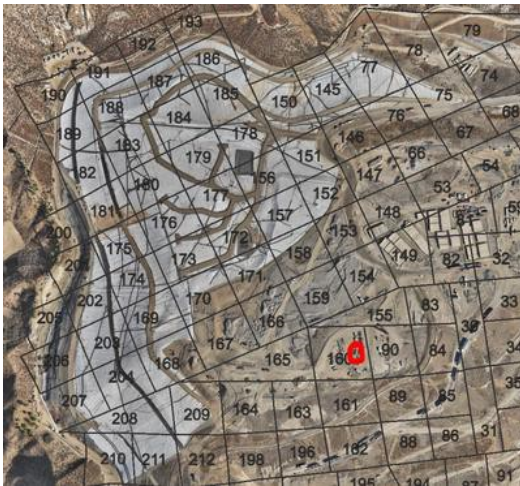
Ubicación en la Cuadrícula

¿Se Encontraron Fisuras o Grietas por Tensión?

Sí

160

Las grietas se reconocieron recorriendo el lugar.

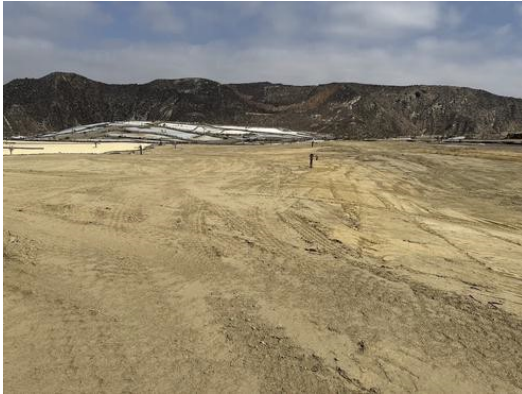
Cuadrícula 165

¿Se Encontraron Fisuras o Grietas por Tensión?

No

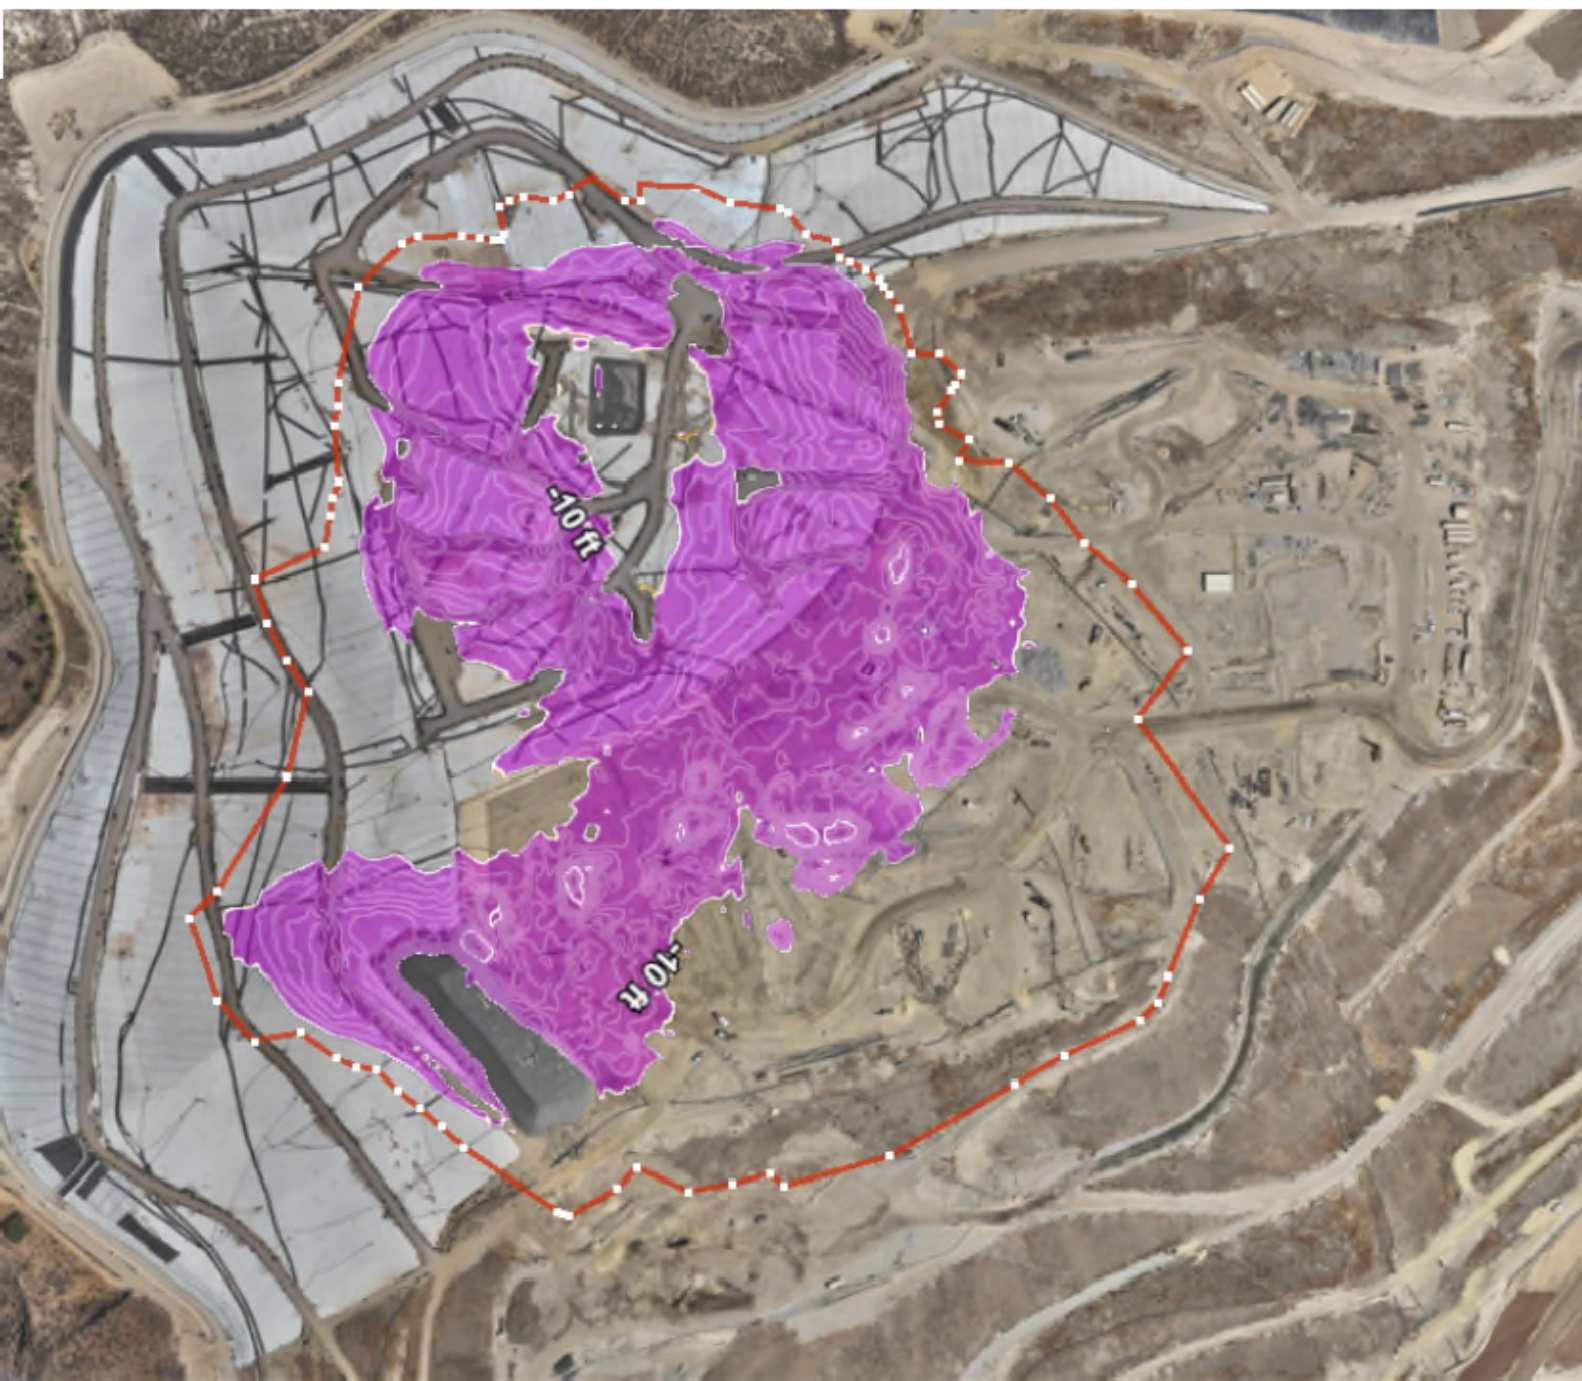
Área de asentamiento entre el 31/7/2024 y el 31/7/2025, presentada el 5/8/2025 y proporcionada aquí nuevamente como comparativo.
