**CHIQUITA CANYON**  
*A Waste Connections Company*

**Ref.: Informe Semanal de Chiquita Canyon, LLC sobre la Documentación y el Seguimiento de Problemas con las Cubiertas**

Adjunto: Informe Semanal de Problemas con las Cubiertas de 16 de septiembre de 2025

# 4050 - Seguimiento de Fisuras y Grietas por Tensión en la Zona de Reacción de Chiquita

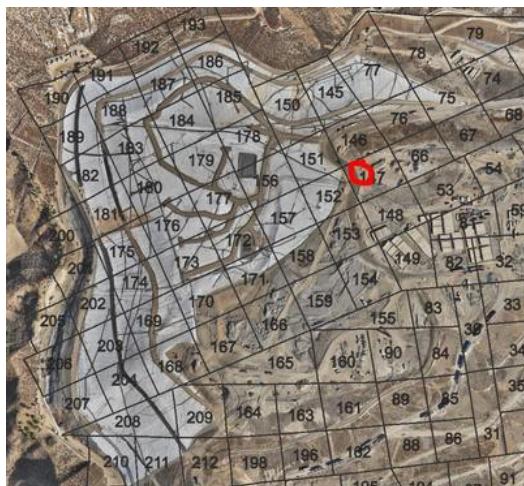
147

Utilizando la imagen adjunta, anote todas las áreas en las que los inspectores identificaron una fisura o grieta por tensión.

Ninguna grieta individual midió más de 50 pies

Las grietas se llenaron con tierra y se compactó.

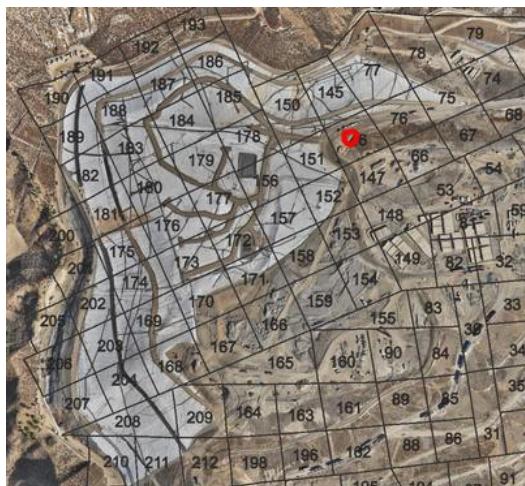
146

Utilizando la imagen adjunta, anote todas las áreas en las que los inspectores identificaron una fisura o grieta por tensión.

Se agregó tierra a las grietas y se compactó.

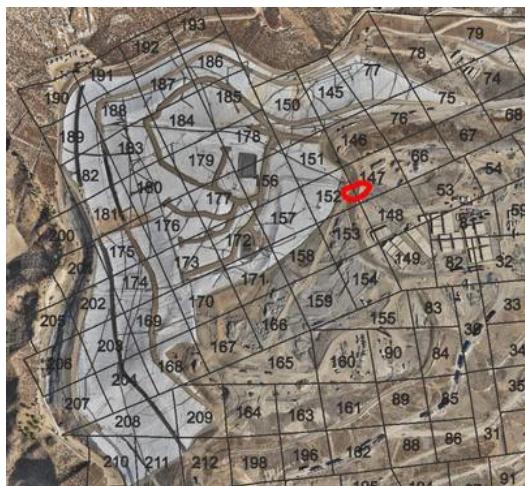
147

Utilizando la imagen adjunta, anote todas las áreas en las que los inspectores identificaron una fisura o grieta por tensión.

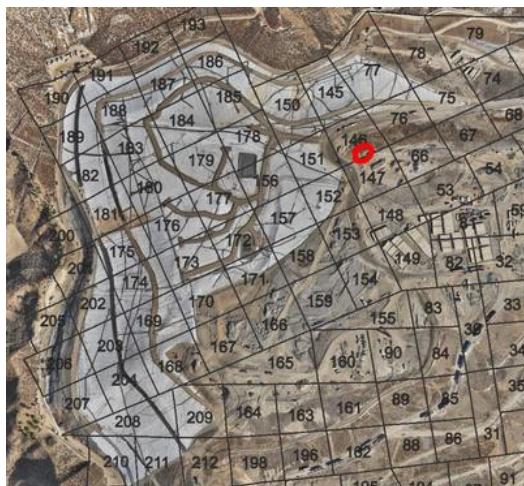
146

Utilizando la imagen adjunta, anote todas las áreas en las que los inspectores identificaron una fisura o grieta por tensión.

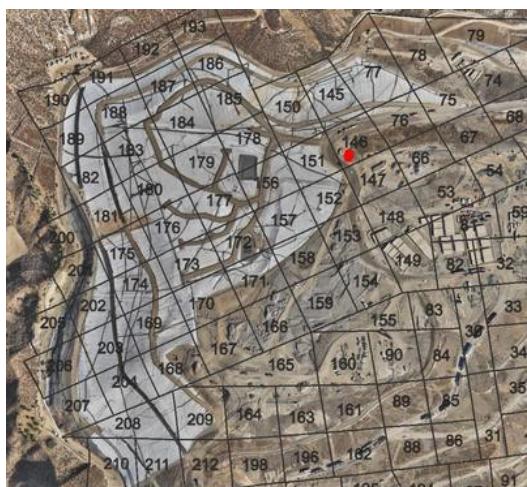
146

**Utilizando la imagen adjunta, anote todas las áreas en las que los inspectores identificaron una fisura o grieta por tensión.**

**Longitud de la grieta (en pies) o zona que contiene múltiples grietas (pies x pies)** 12 pies

**Descripción de las reparaciones** Las grietas se reconocieron recorriendo el lugar.

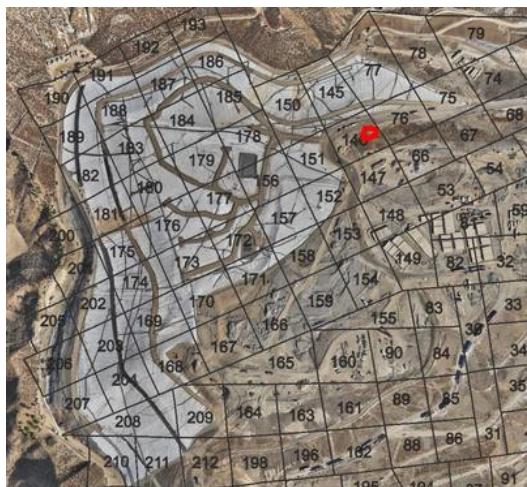
146

**Utilizando la imagen adjunta, anote todas las áreas en las que los inspectores identificaron una fisura o grieta por tensión.**

**Longitud de la grieta (en pies) o zona que contiene múltiples grietas (pies x pies)** 20 pies

Las grietas se reconocieron  
recorriendo el lugar.

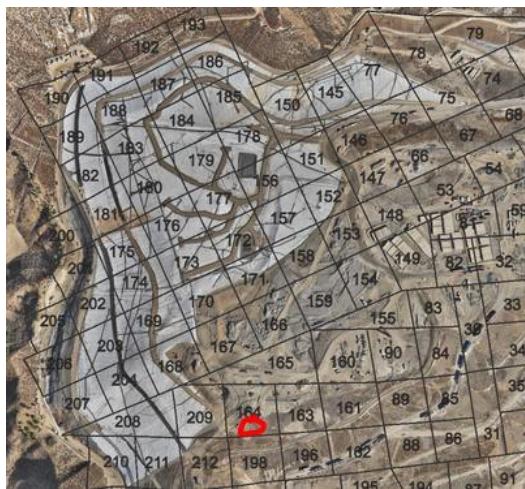
164

Utilizando la imagen adjunta, anote todas las áreas en las que los inspectores identificaron una fisura o grieta por tensión.

Varias grietas que pasan por la zona, siendo la grieta más larga de aproximadamente 50 pies

Las grietas se reconocieron recorriendo el lugar.

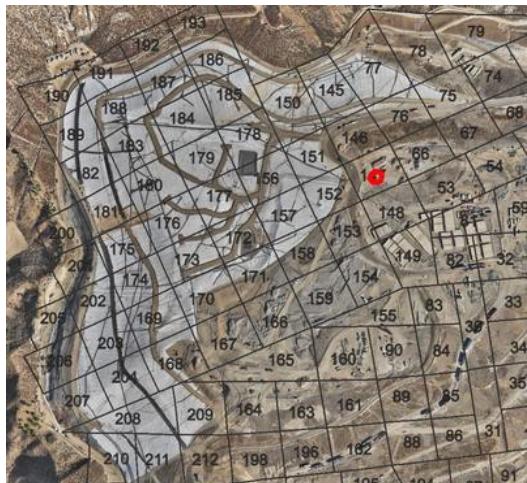
147

Utilizando la imagen adjunta, anote todas las áreas en las que los inspectores identificaron una fisura o grieta por tensión.
